Tribunale di Milano
PROCEDURA DI ESECUZIONE IMMOBILIARE

N° Gen. Rep. 1868/2018

RAPPORTO DI VALUTAZIONE

Lotto 001 – VITTUONE (MI) VIA MADONNA DEL SALVATORE 4/6 APPARTAMENTO + CANTINA PIANO 3 /S1– SUB 16 PIU' BOX PIANO TERRA – SUB 703

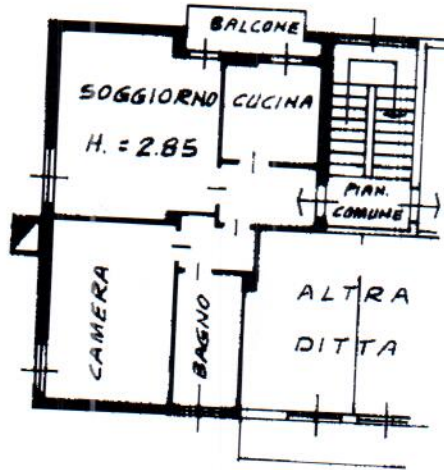
PIANO TERZO

Note sulla conformità catastale: per quanto riguarda l'appartamento l'unità **E' CONFORME alla planimetria depositata con la pratica comunale**, mentre **sulla scheda catastale** erroneamente la finestra del locale soggiorno viene indicata sulla parete a Nord Ovest, mentre nella realtà e sulla pratica edilizia la finestra è sulla parete Nord Est.

NOTA BENE: sulla scheda catastale erroneamente la finestra del locale soggiorno viene indicata sulla parete a Nord Ovest, mentre nella realtà e sulla pratica edilizia la finestra è sulla parete Nord Est.

Regolarizzabili mediante: DOCFA per migliore identificazione

Descrizione delle opere da sanare: identificazione corretta finestra soggiorno, migliore identificazione cantina
