TRIBUNALE DI TERNI
ESECUZIONE IMMOBILIARE

RAPPORTO DI STIMA

Lotto Unico

Fabbricati e Terreni in agro del Comune di Baschi (TR) costituiti da:
porzioni di fabbricati urbani (ex rurali) con area di pertinenza a destinazione:

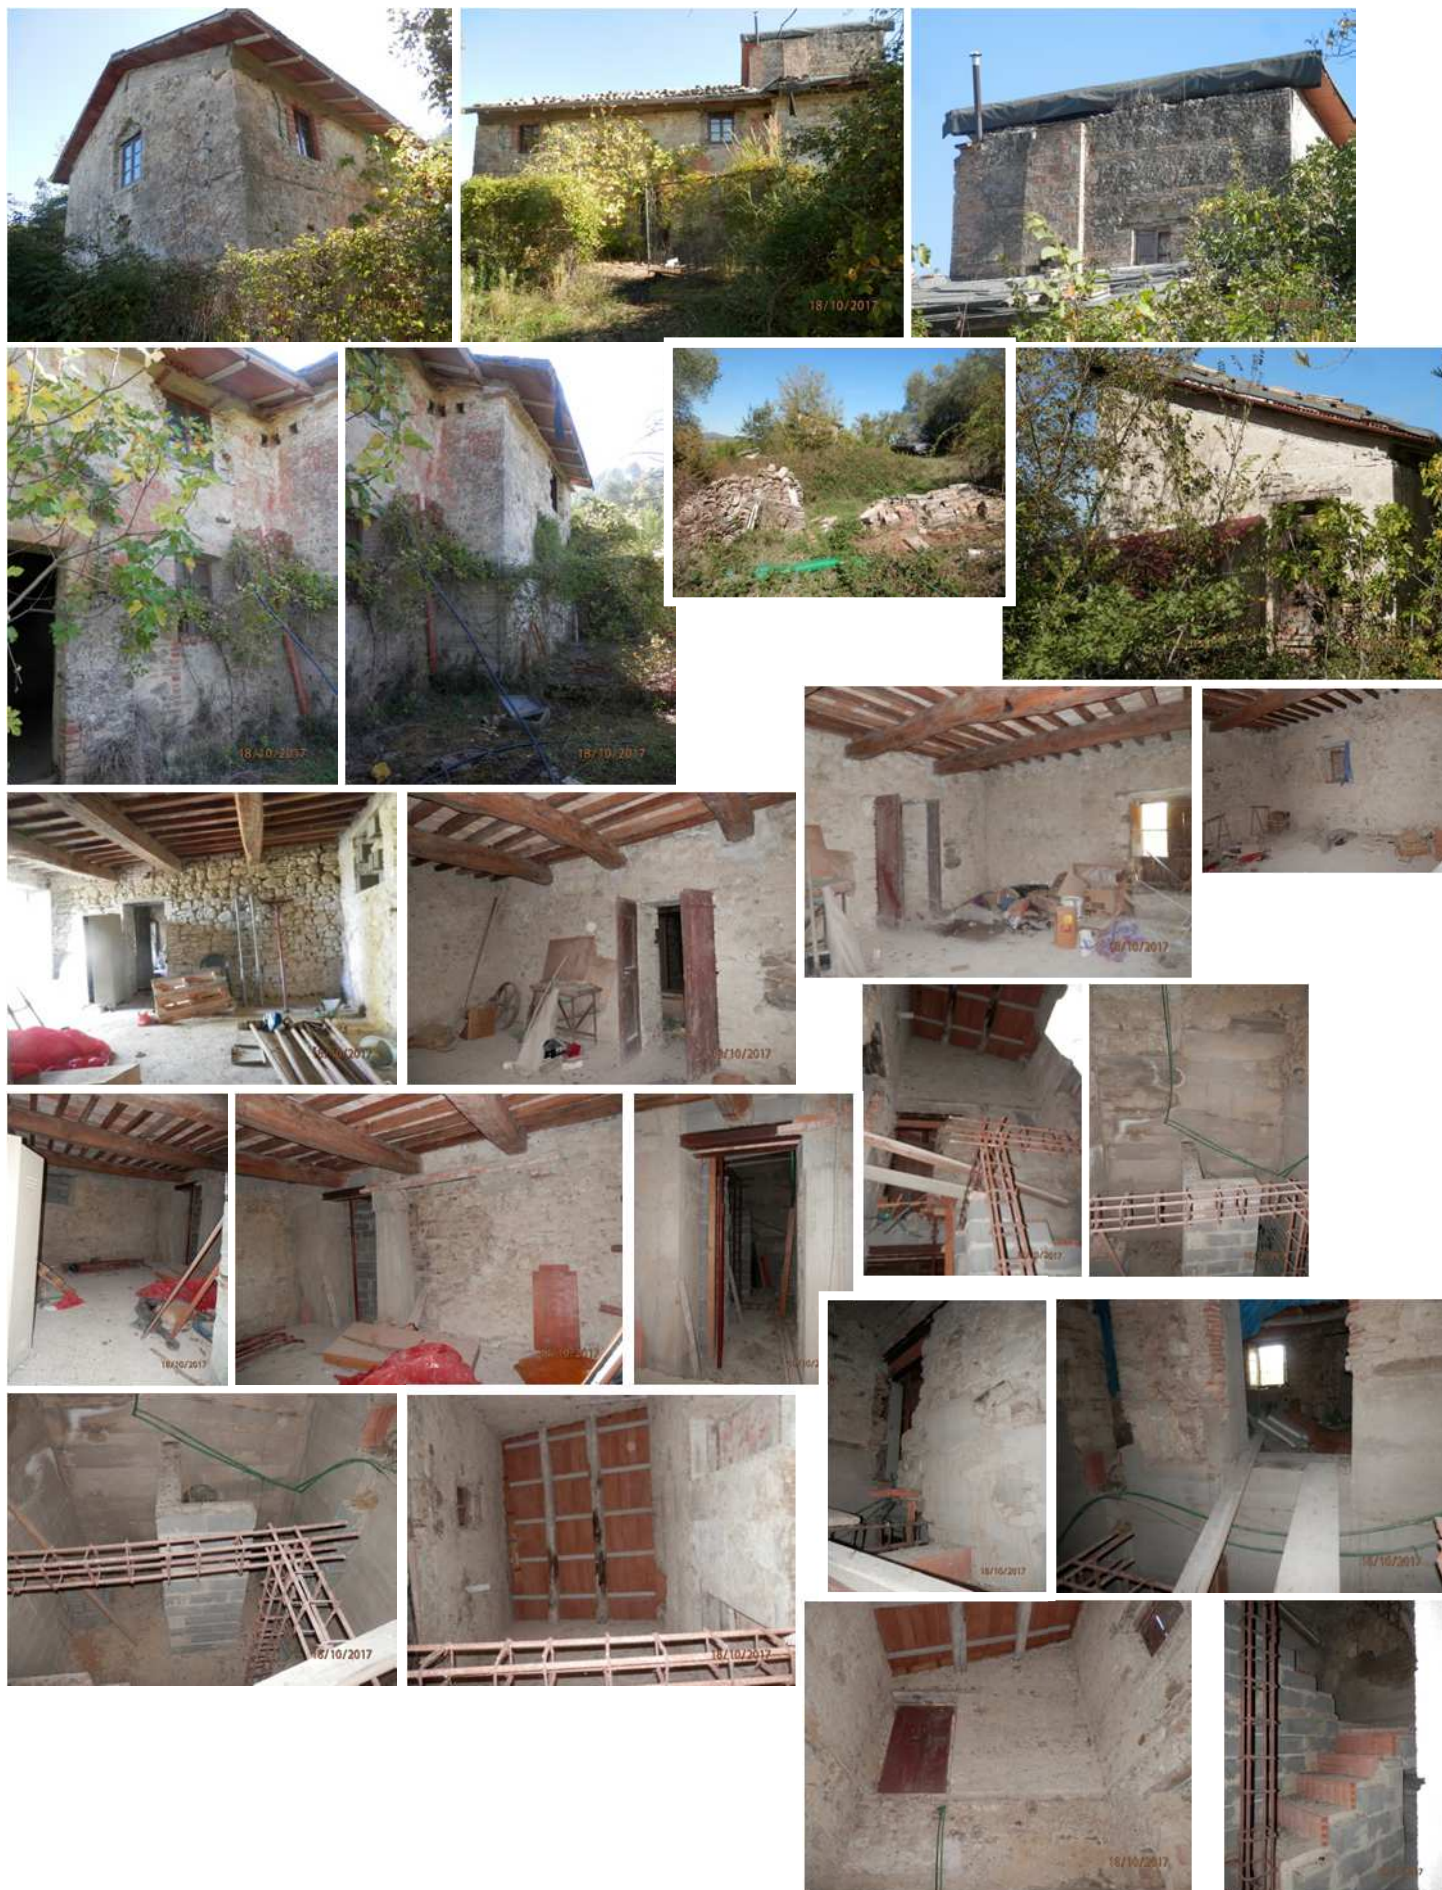
A1: porzione di fabbricato urbano a destinazione abitativa con area scoperta di pertinenza (non agibile e non abitabile)

- A1 - Un fabbricato a destinazione abitativa (ex rurale) di vecchia costruzione in muratura di pietra con copertura a tetto a due falde inclinate (parzialmente rifatto), costituito da tre piani fuori terra (p. T-1°-2°) e area catastale di corte esclusiva non delimitata materialmente (cfr. All. 9 scheda planimetrica u.i. Fg. 45 n. 135), allo stato attuale NON AGIBILE e NON ABITABILE, anche a seguito di interventi e lavori non ultimati, ovvero ancora allo stato rustico e di fatto incompiuti e comunque non autorizzati. L'annessa area di corte esclusiva, i cui confini non sono materializzati, è ricoperta da una folta vegetazione spontanea che non consente l'accesso ai vani dislocati al piano 1° e 2° (cfr. All. 15 Repertorio fotografico pag. 1 di 3).

- I summenzionati lavori, allo stato di fatto incompiuti, sono stati eseguiti in assenza del relativo titolo abilitativo edilizio e comunque in difformità anche rispetto a quanto previsto nel relativo progetto per lavori di manutenzione ordinaria e straordinaria presentato con D.I.A. al Comune di Baschi l'11.08.2006 con Pratica Edilizia n. 243/2006, che lo stesso Comune però ha ritenuto incompleta per mancata presentazione della documentazione integrativa richiesta in data 06.10.2006, tanto che ne disponeva l'archiviazione motivata, comunicata ai titolari con nota del 17.07.2008 Prot. in uscita n. 3298/2008 (cfr. punto 5).
Pertanto allo stato di fatto, i lavori comunque intrapresi risultano abusivi e, oltre ad essere eseguiti parzialmente, non sono completati e sono ancora allo stato rustico, ovvero sono stati realizzati in assenza di regolare titolo abilitativo edilizio e relative autorizzazioni sia ai fini paesaggistico-ambientale che sismici.

Per quanto l'edificio A1 in esame non sia parzialmente crollato, e quindi non possa parlarsi di rudere, almeno nell'accezione letterale del termine, è pur vero che si tratta di un edificio in corso di costruzione caratterizzata da un elevato livello di degrado che ne determina una incapacità reddituale temporalmente rilevante, ossia, secondo la definizione introdotta dall'articolo 3, comma 2 (*Immobilì oggetto di censimento*), del Decreto del Ministero delle Finanze 02/01/1998, n°28, l'unità immobiliare pignorata potrebbe essere censita di diritto come *unità in corso di definizione in categoria F4* (cfr. § *Conformità catastale delle u.i.u. pignorate* di cui al punto A1).

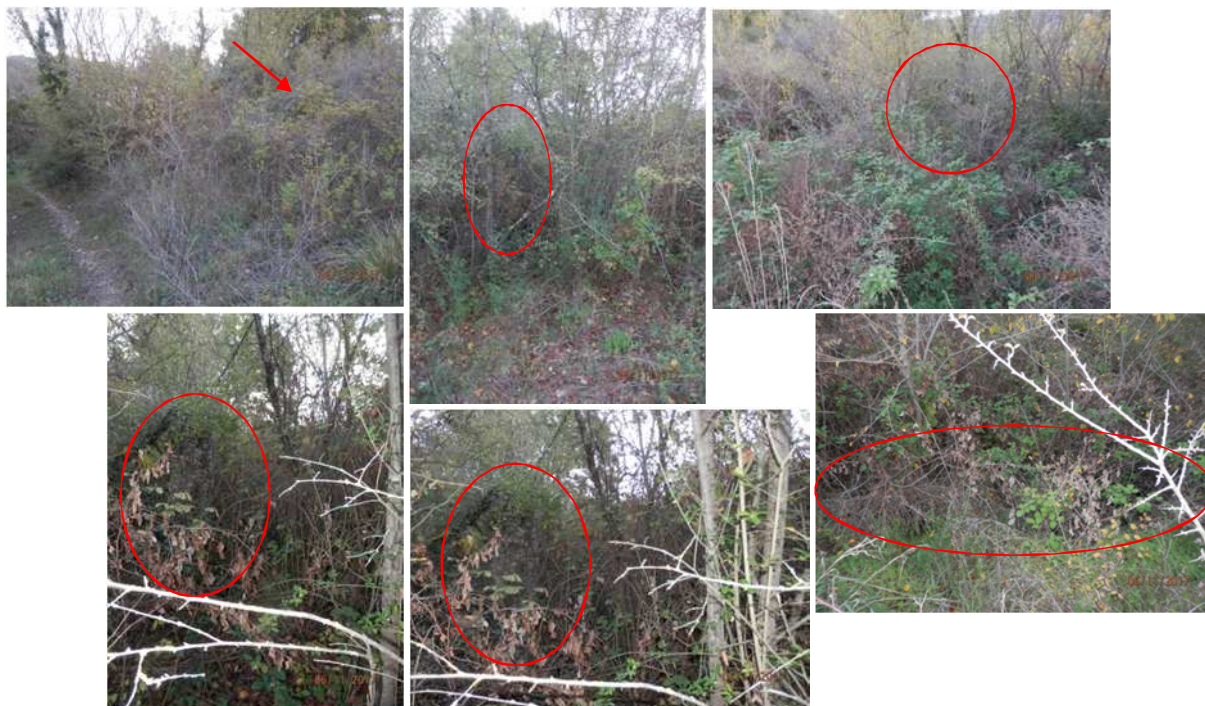
A2.1: porzione di fabbricato urbano a destinazione magazzino (diruto) e area scoperta di pertinenza

Detto fabbricato è pressoché completamente diruto (cfr. relativa nota al punto 1) ovvero la sua consistenza è rappresentata solo in catasto (cfr. All. 10 scheda planimetrica Fg. 45 n. 136/2), da cui si ricava che era costituito da un unico vano (apparentemente in muratura di pietra locale desumibile dai pochi resti diruti visibili in loco) coperto con tetto a due falde (desumibile dalle altezze riportate nella relativa scheda planimetrica).

- Questo accessorio è pressoché completamente diruto, o meglio risultano visibili apparentemente e con difficoltà, soltanto alcuni tratti di muraure perimetrali in pietra appena sporgenti dal terreno e ricoperti quasi completamente da vegetazione spontanea (cfr. All. 15 Repertorio fotografico pag. 2 di 3) ed è comunque tale da non poter essere considerato un fabbricato esistente -ancorché rudere- ai sensi dell'art. 22 del R.R. n. 2 del 18.01.2015, salvo diversa dimostrazione della originaria consistenza ed uso (comma 4).
Pertanto ai fini valutativi dello stato attuale non sarà preso in considerazione, se non per la sua capacità di essere ricostruito.

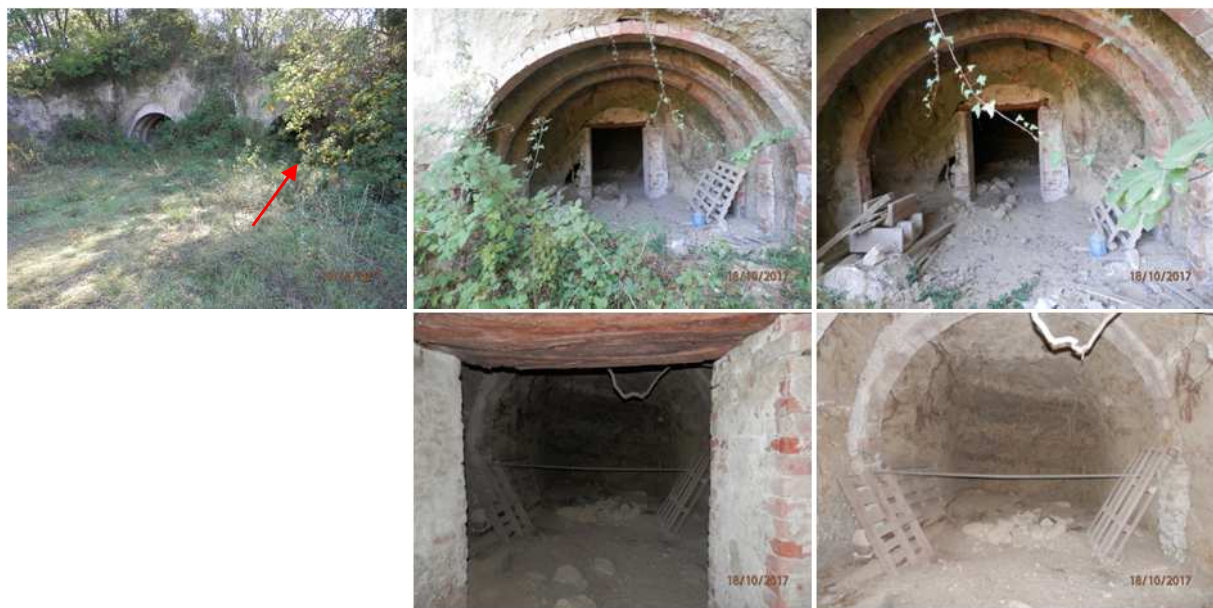
A2.2: porzione di fabbricato urbano a destinazione rimessa (n. 2 vani in grotta non agibili) e area scoperta di pertinenza

I suddetti accessori non si configurano come dei veri e propri fabbricati costruiti, ma sono dei vani in grotta completamente scavati nel terreno senza parti in muratura -ad eccezione di pseudo archi in mattoni a sostegno delle volte terranee (soffitto) -eseguiti senza alcun titolo abilitativo edilizio e senza alcuna regola d'arte- senza porte d'accesso che comunque è impedito, all'eventuale rimessa di mezzi meccanici agricoli cui sono destinati catastalmente, da cumuli di terra e materiali edili di risulta che ne fronteggiano l'ingresso. In realtà gli stessi si presentano comunque in condizioni tali da non essere ne utilizzabili ne agibili a causa del loro stato precario di stabilità, di sicurezza e di manutenzione. (cfr. All. 15 Repertorio fotografico pag. 2 di 3).

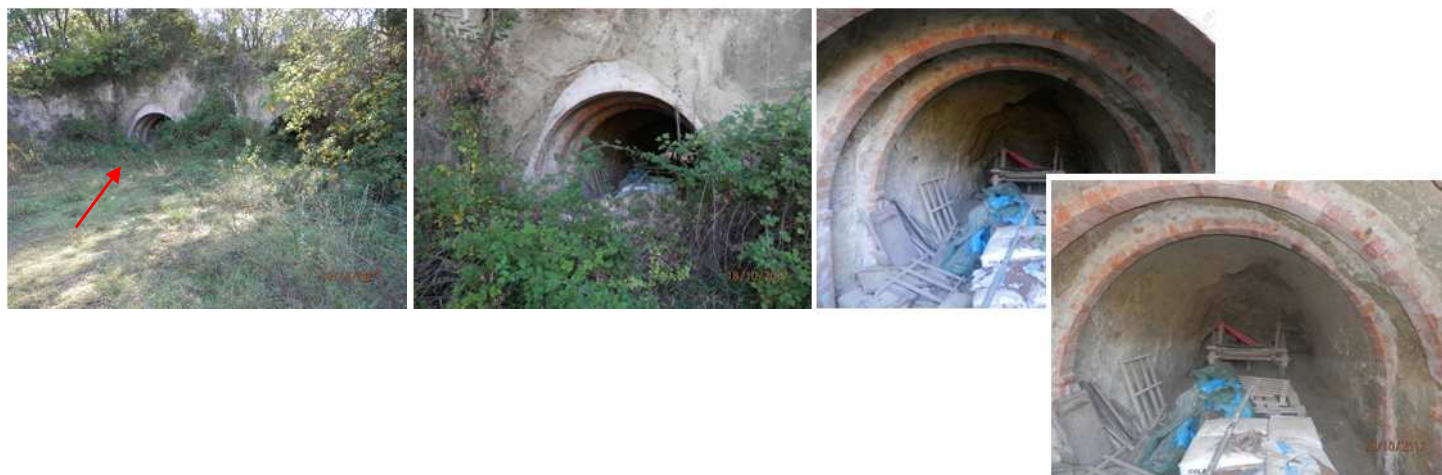
A2.3: porzione di fabbricato urbano a destinazione rimessa (n. 1 vano in grotta non agibile) e area scoperta di pertinenza

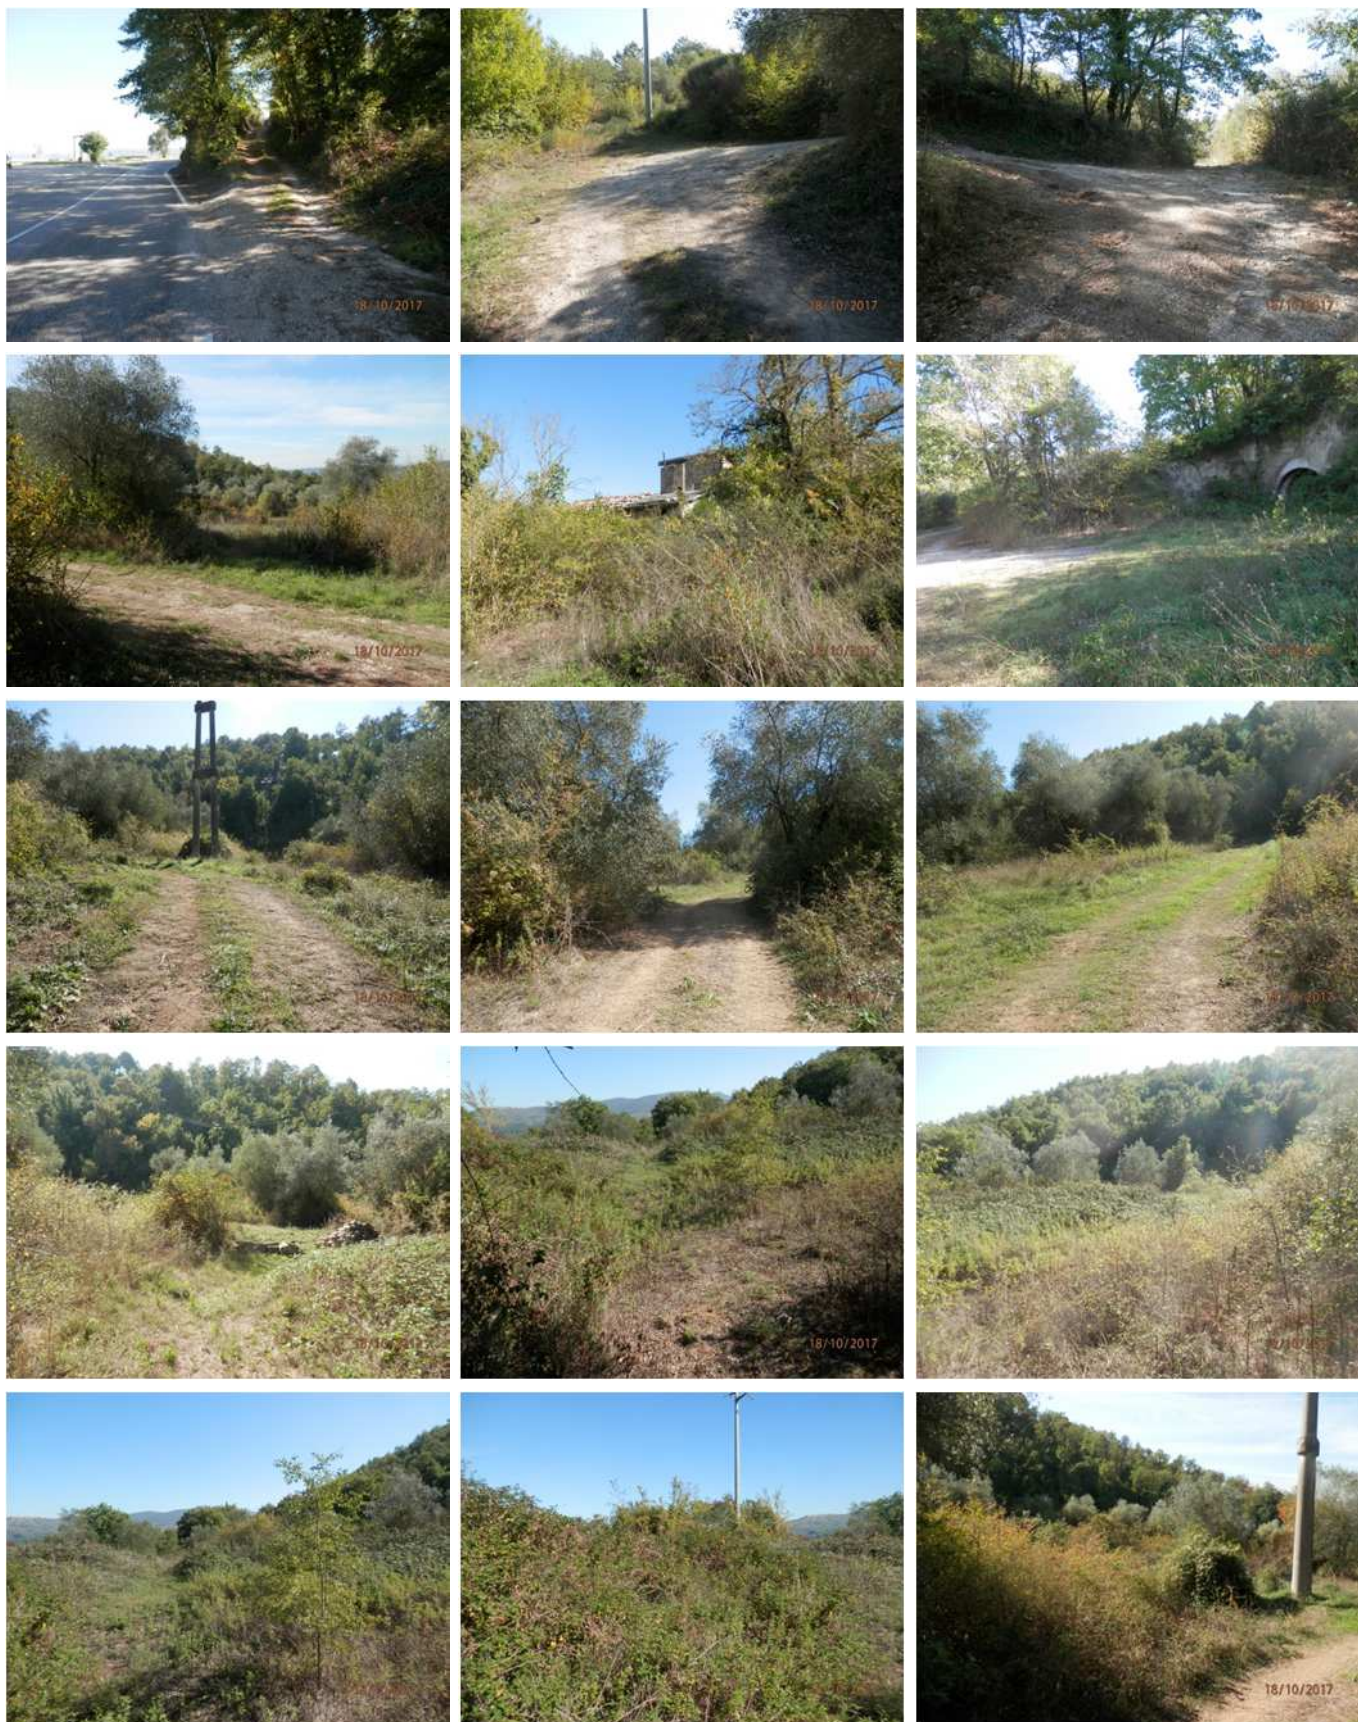
B: terreni agricoli di varie qualità colturali (uliveto, bosco ceduo e pascolo, non coltivati e in stato di abbandono)

- Tutti i sopraelencati terreni agricoli di varie qualità colturali (catastali), si presentano in COMPLETO STATO DI ABBANDONO e NON COLTIVATI (cfr. All. 15 Repertorio fotografico pag. 3 di 3).
