TRIBUNALE ORDINARIO MILANO

229/2018

RAPPORTO DI VALUTAZIONE IMMOBILIARE

Sito in Cormano (MI), via Raffaello Sanzio 6 e via Caravaggio 6

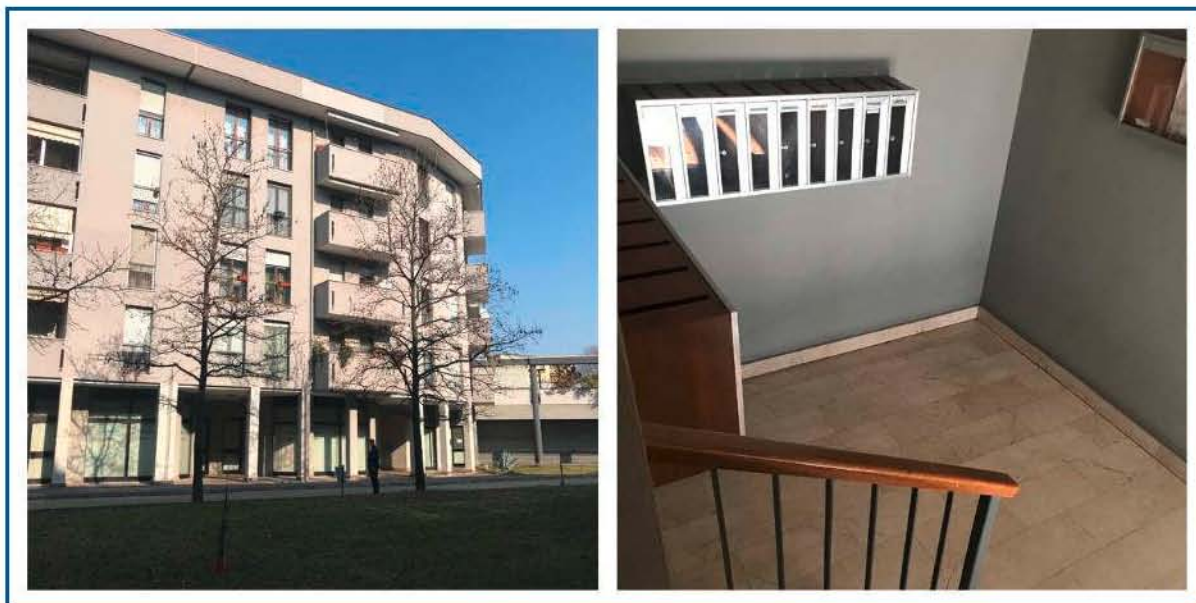
L'edificio di via Sanzio 6/via Caravaggio 6 si presenta in stato manutentivo buono sia nelle parti esterne che in quelle interne comuni.

Fig. 3: Edificio di via Sanzio 6/via Caravaggio 6

Fig. 4: Spazi comuni

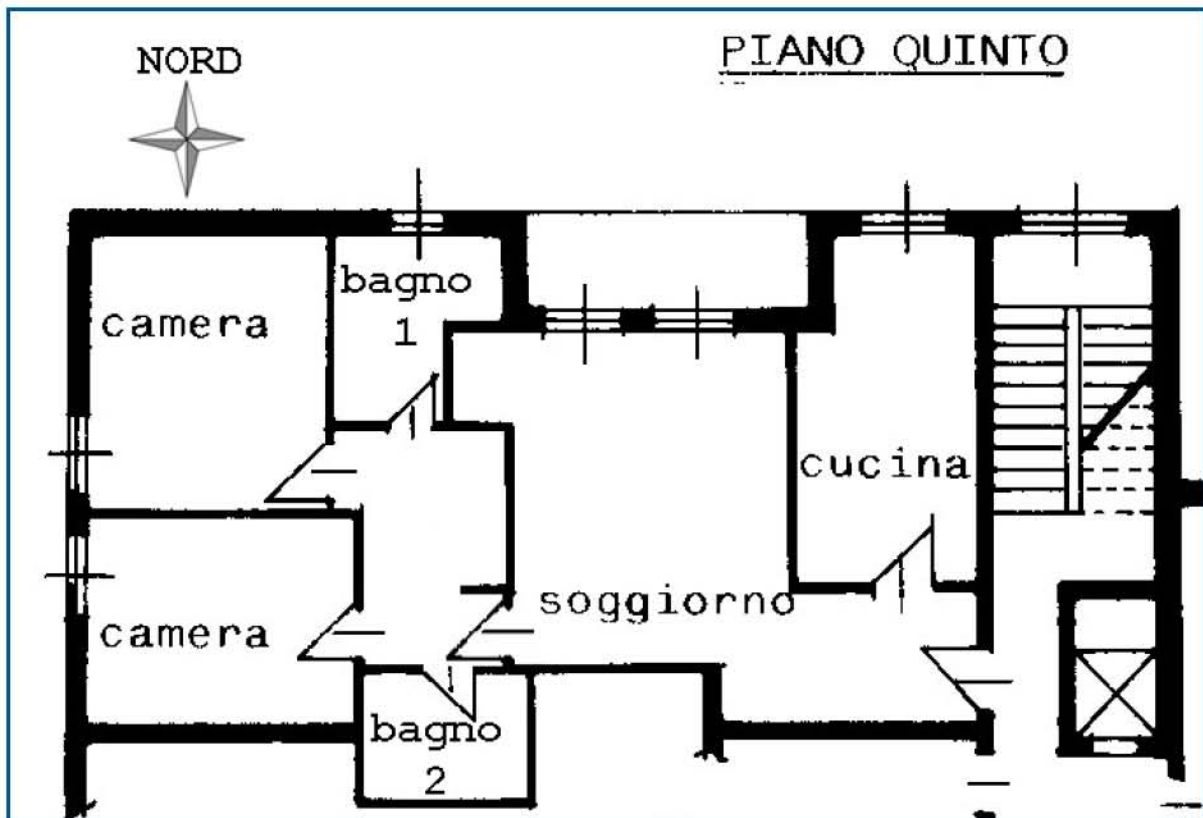
L'appartamento, a cui si accede dalla Scala B, è composto da: ingresso su soggiorno (con balcone) cucina, disimpegno, due camere, due bagni; è con doppio affaccio (Nord e Ovest) su spazi comuni.

L'appartamento si presenta in buono stato manutentivo.

Fig. 5: Schema planimetrico dello stato rilevato dell'appartamento

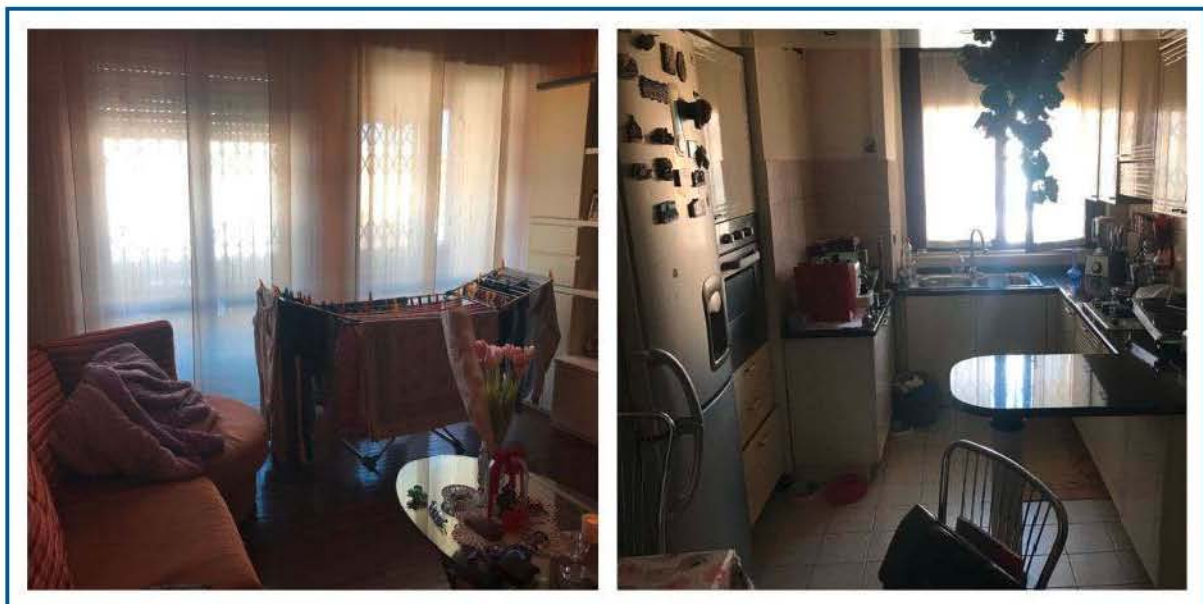
Fig. 6: Soggiorno

Fig. 7: Cucina

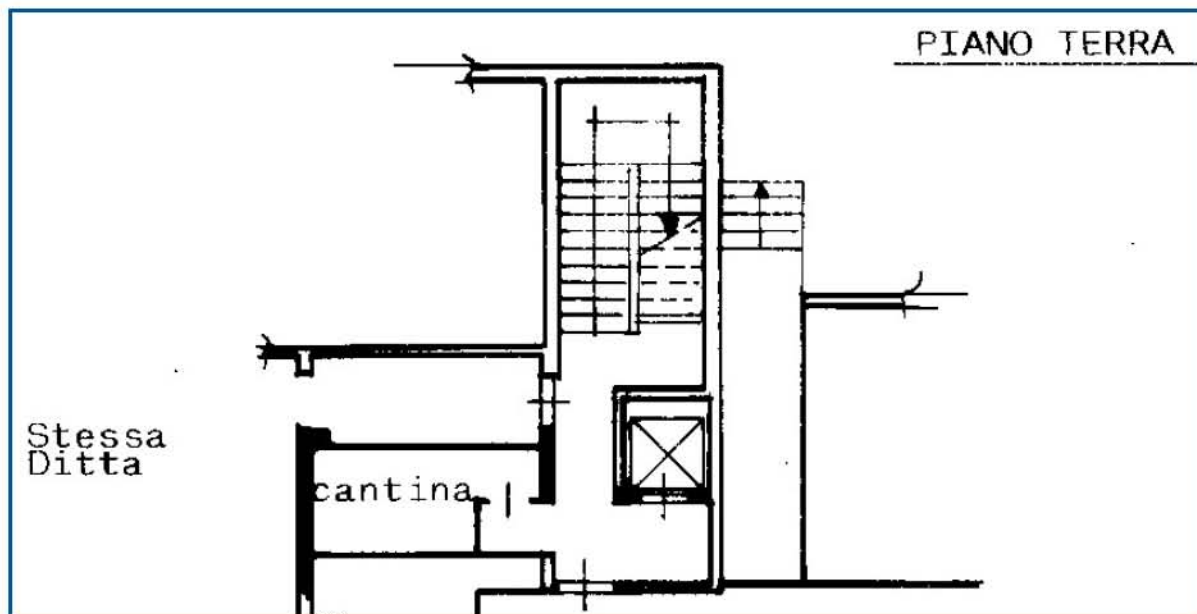
La **cantina**, nelle planimetrie catastali e comunali, risulta ubicata al piano terra (in realtà è ubicata al piano sotto strada), è costituita da un unico vano della superficie utile di circa 8 m² ed ha un'altezza interna di circa 3,40 m.

La cantina si presenta in stato manutentivo normale.

Fig. 8: Estratto planimetria catastale della cantina

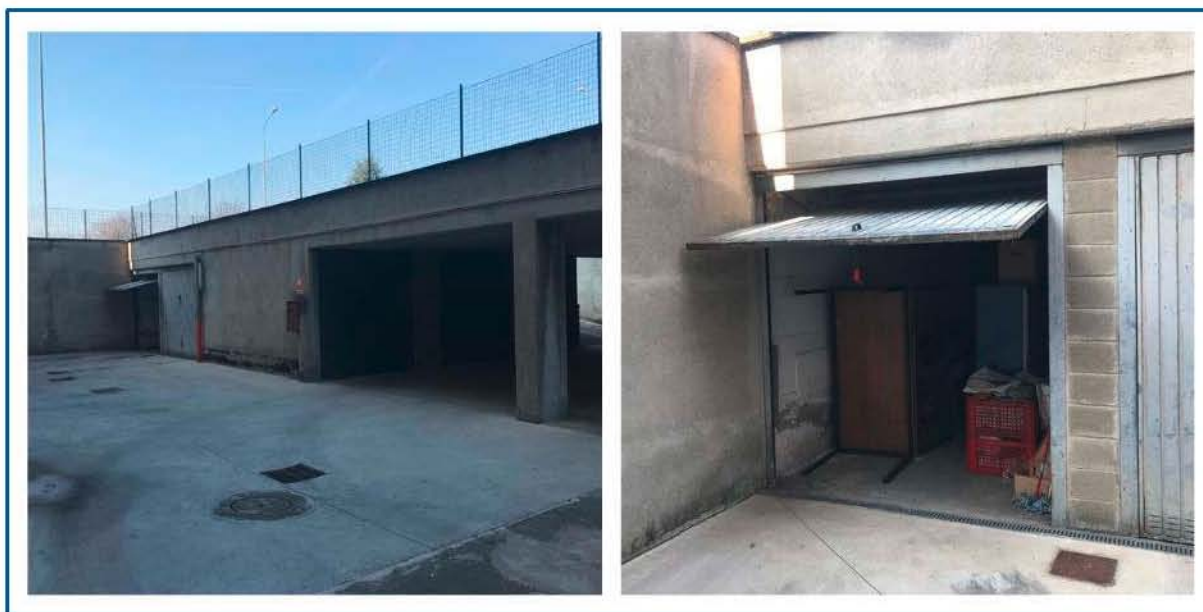
Fig. 9: Spazi di manovra comune

Fig. 10: Box

Il box si presenta in stato manutentivo normale.

Scarso

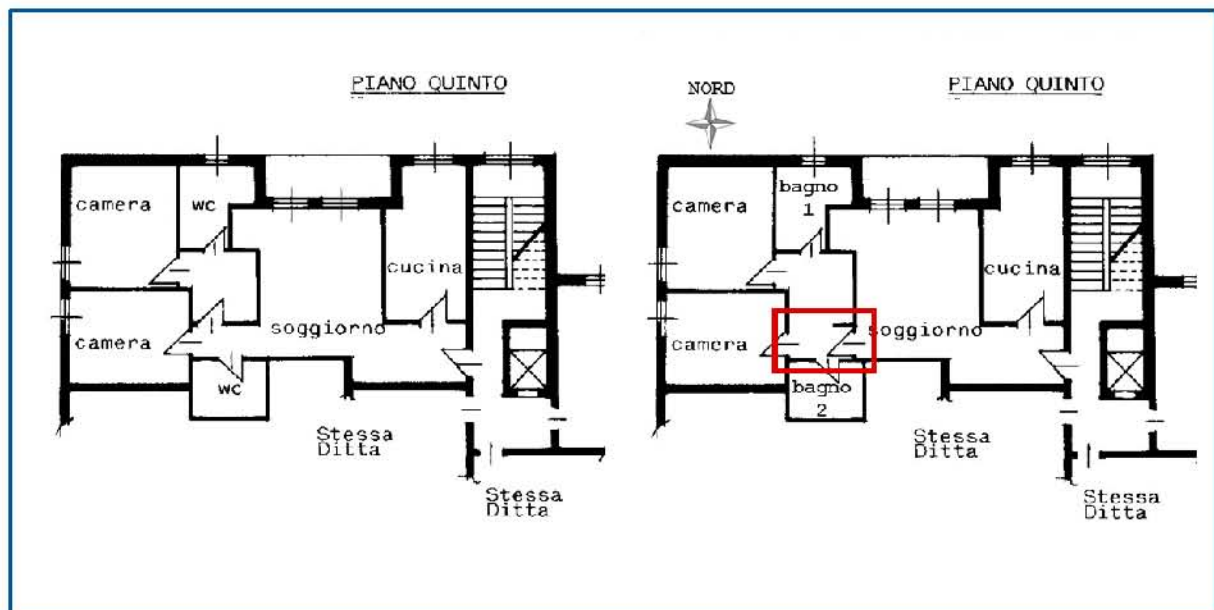
Fig. 11: Estratto planimetria catastale sulla quale è stata attestata l'agibilità

Fig. 12: Stato di fatto rilevato e individuazione difformità

Costi di regolarizzazione:

- parcella tecnico professionista: € 1.500,00;
- sanzione per opere eseguite in assenza di titoli: € 1.000,00.

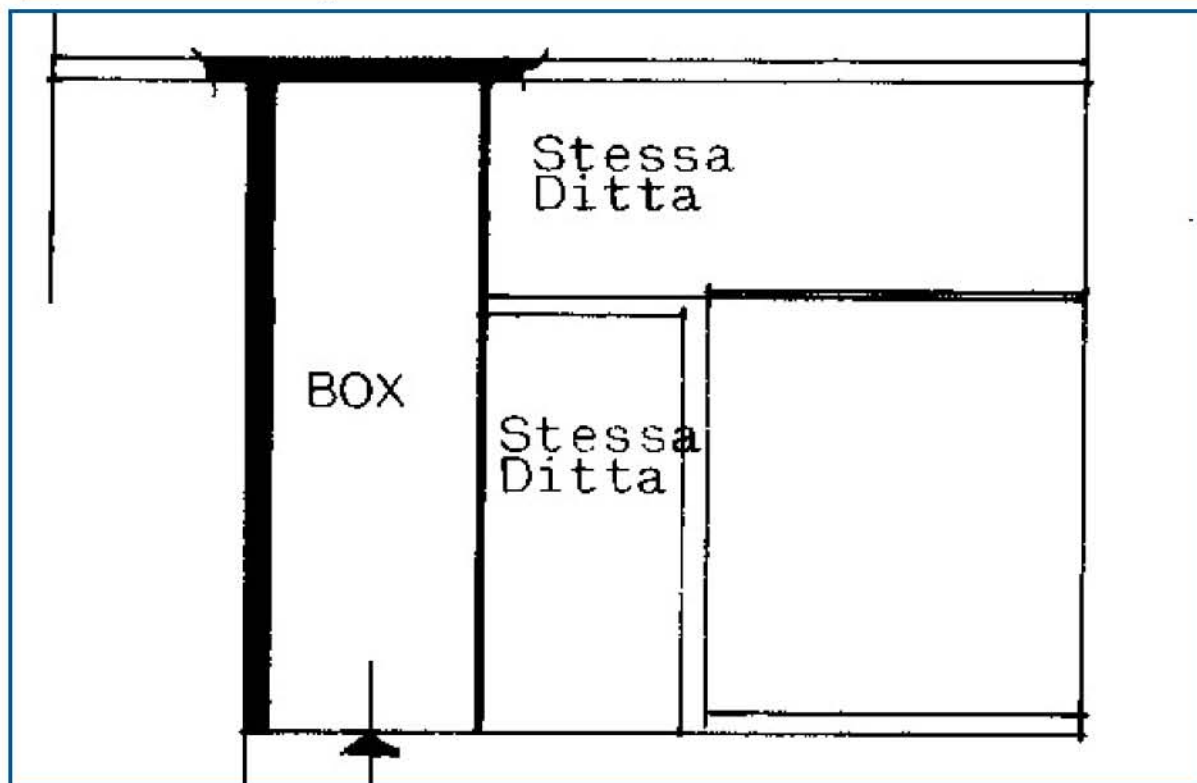
Lo stato di fatto del box rilevato in fase di sopralluogo risulta **conforme** alla planimetria sulle quali è stata rilasciata l'agibilità.

Fig. 13: Estratto planimetria catastale del box

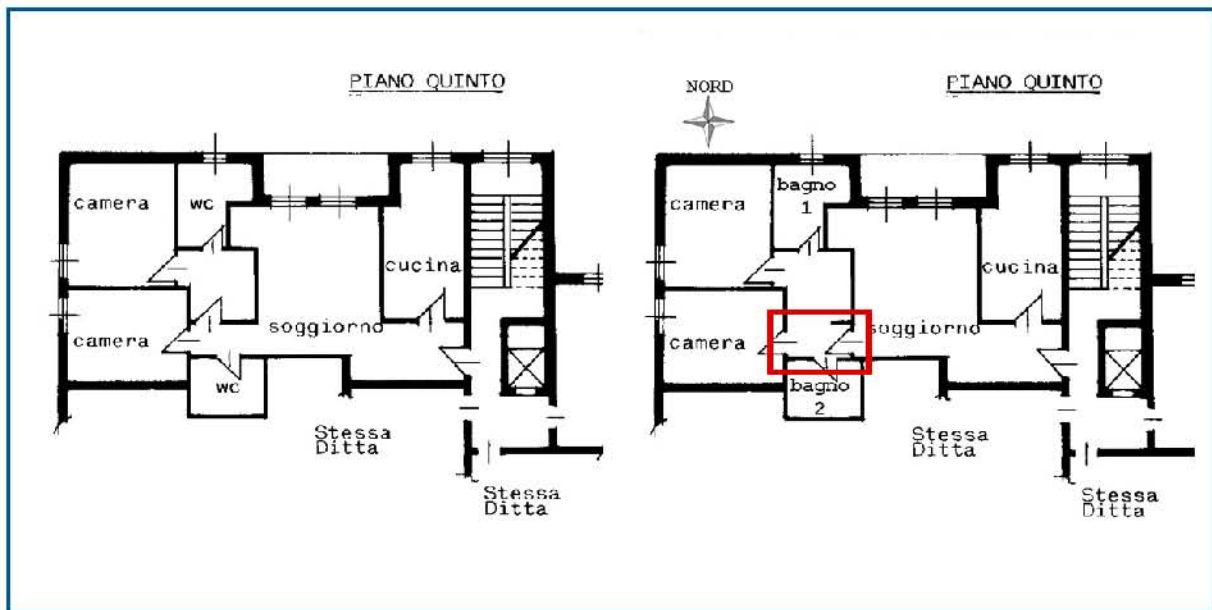
Fig. 14: Estratto planimetria catastale

Fig. 15: Stato di fatto rilevato e individuazione difformità

- parcella tecnico professionista: € 1.500,00;
- sanzione per opere eseguite in assenza di titoli: € 1.000,00.
