Tribunale Ordinario di Milano

N. 1124/2018 R.G.E.

Rapporto di valutazione immobiliare

Il fabbricato oggetto dell'esecuzione è ubicato nel comune di MILANO, via Melchiorre Gioia 106, Municipio 2, zona Maggiolina. La zona è semicentrale, prevalentemente residenziale a traffico sostenuto, con parcheggi scarsi (a pagamento o riservati ai residenti).

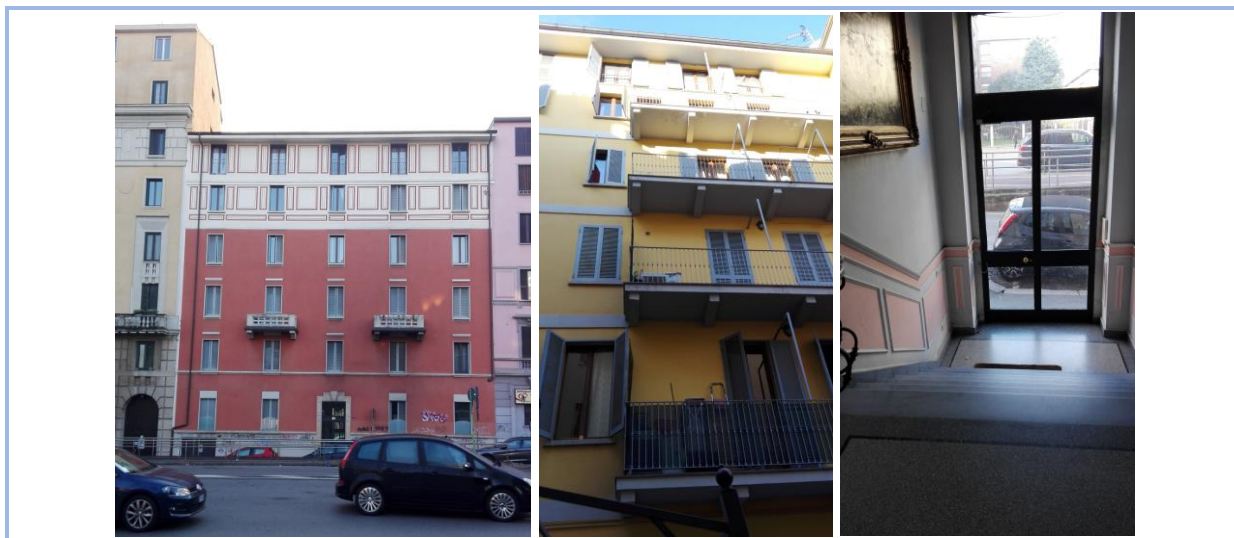
Fig. 3 - 4: prospetto via M. Gioia e cortile interno

Lo stato manutentivo sia delle parti esterne che di quelle interne comuni (facciate, cortile, scala, ascensore), è da considerarsi ottimo.

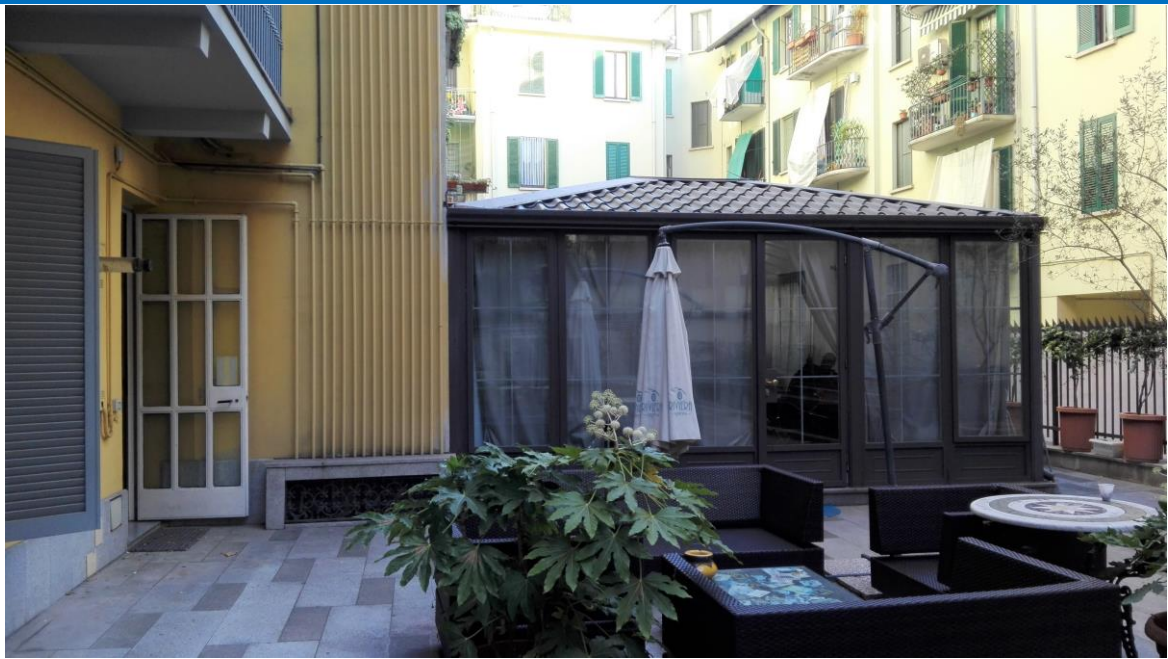
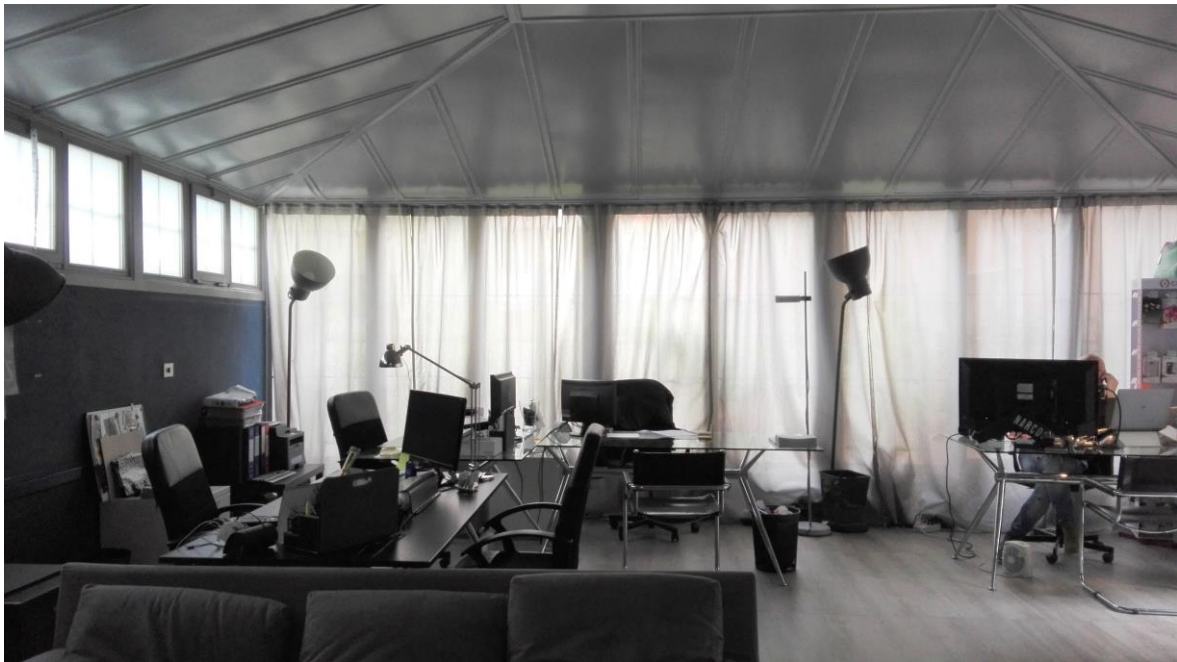
Fig. 53: veranda abusiva (interno/esterno)

La veranda/giardino d'inverno non è conforme e deve essere demolita.
