Tribunale di Pordenone
PROCEDURA DI ESECUZIONE IMMOBILIARE

RAPPORTO DI VALUTAZIONE

Immobili pignorati in
Comune di Vajont (PN)
via Sciavalle n. 9:

Lotto 001 – unico:

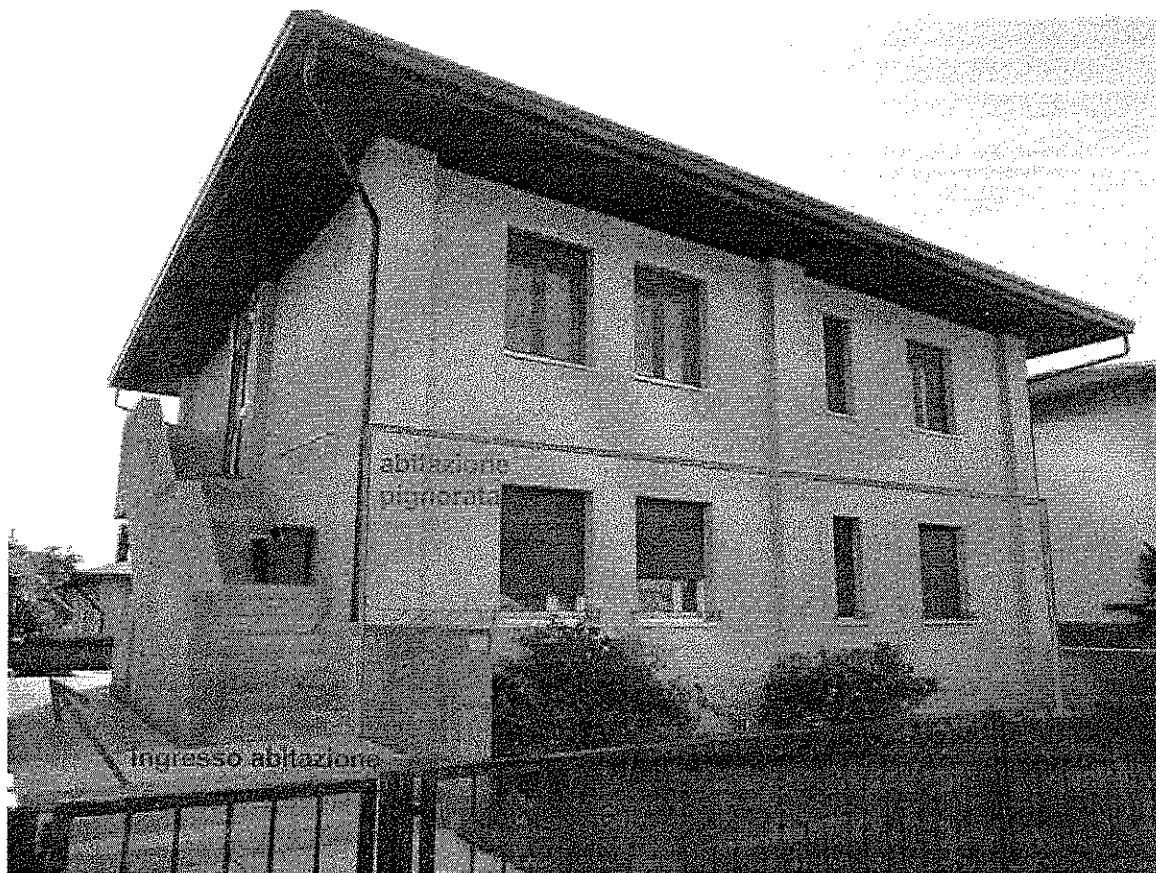
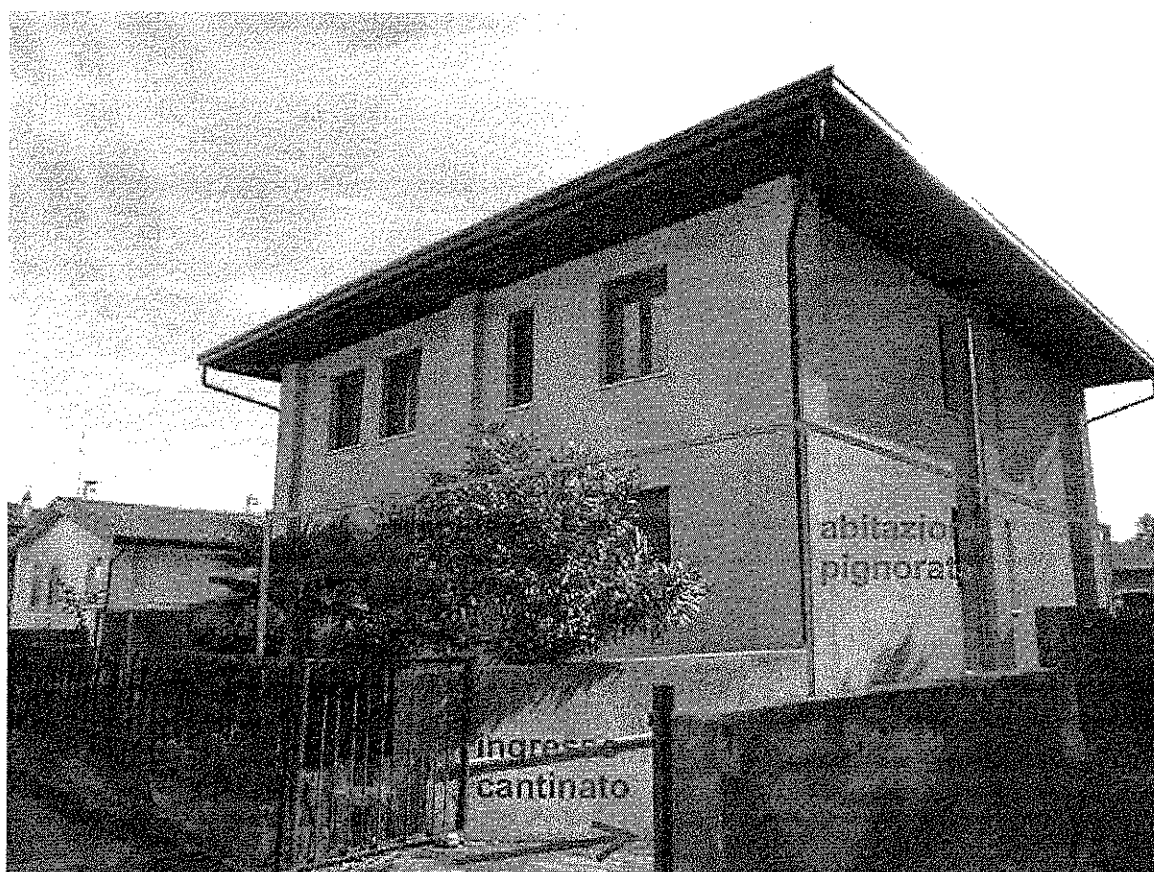
FABBRICATO DI CUI FANNO PARTE GLI IMMOBILI PIGNORATI:

I beni immobili pignorati sono siti in Comune di Vajont (PN) in via Sciavalle n. 9, e fanno parte di un edificio residenziale bifamiliare risalente al 1970-1972, costituito da n. 2 appartamenti ad uso abitativo (ai piani rialzato e primo), da locale garage-cantina comune ad entrambe le abitazioni (al piano seminterrato), da locali accessori comuni al piano seminterrato, e da spazi scoperti comuni al piano terra (v. ALL. 2.1, ALL. 2.2). Il compendio pignorato è stato inserito in un unico lotto di vendita articolato in 2 corpi denominati rispettivamente A) e B), distinti per titolarità e provenienza della proprietà, nonché per la quota di proprietà colpita dal pignoramento:

Il fabbricato è costituito, nel suo insieme, da 2 unità abitative ai piani rialzato e primo, da garage-cantina al piano seminterrato a servizio di entrambe le abitazioni, da accessori comuni al piano seminterrato (centrale termica, corridoio), e da scoperto comune circostante il fabbricato (v. ALL. 2.1 pagg. 3-4, ALL. 2.2, ALL. 2.5, ALL. 5.1.1).

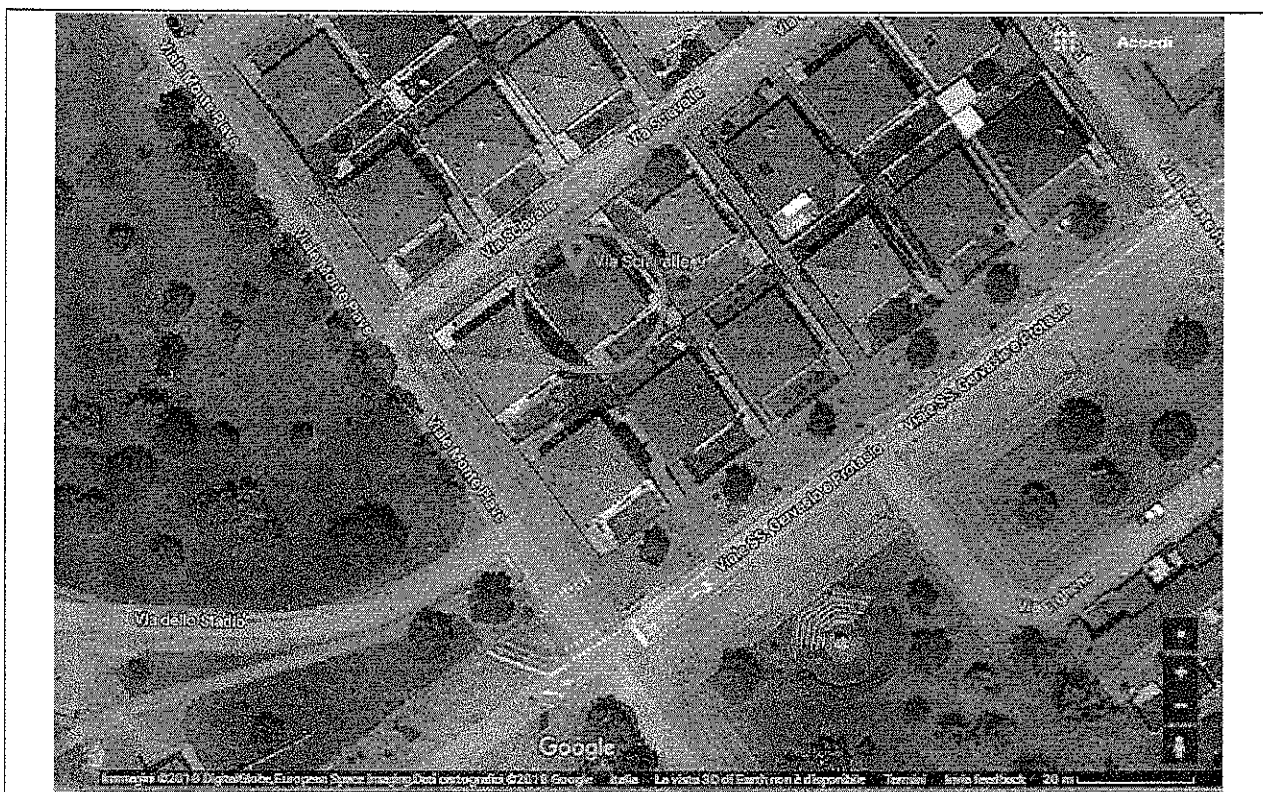
INDIVIDUAZIONE DEL FABBRICATO DI CUI FANNO PARTE GLI IMMOBILI
PIGNORATI:

**Comune Vajont (PN), centro - foglio 3 – particella 83
Fabbricato residenziale bifamiliare – Via Sciavalle n. 9**
