Tribunale di Pordenone
PROCEDURA DI ESECUZIONE IMMOBILIARE

N° Gen. Rep. **317/2016**

RAPPORTO DI VALUTAZIONE
Lotto 001

Bene: Fabbricato sito in Via Colle n°73 (n.d.r. ora n°103) - Maniago (Pordenone) – 33085

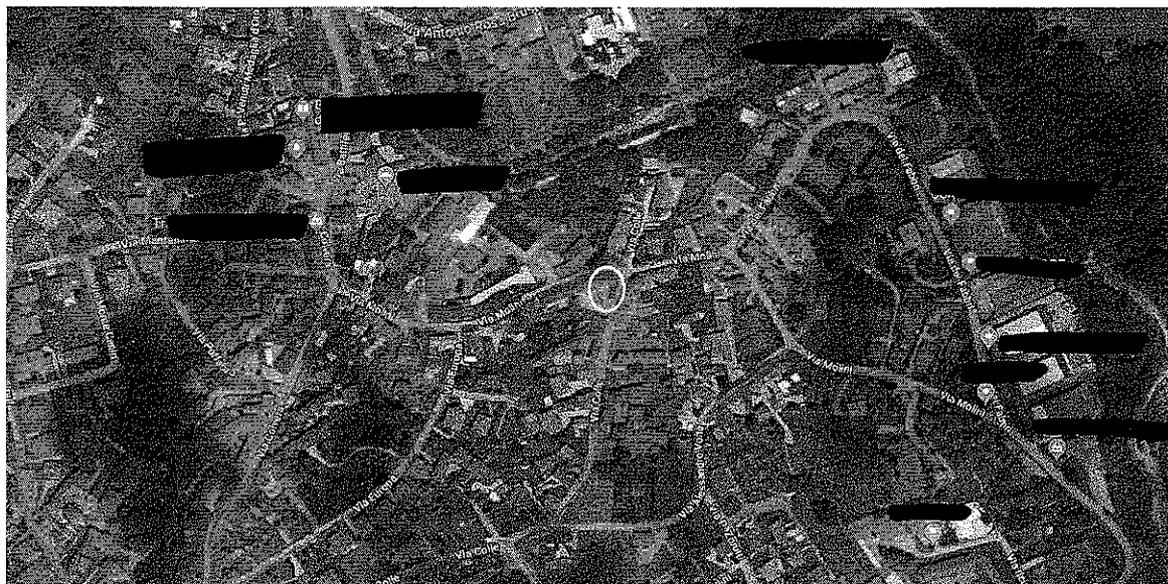
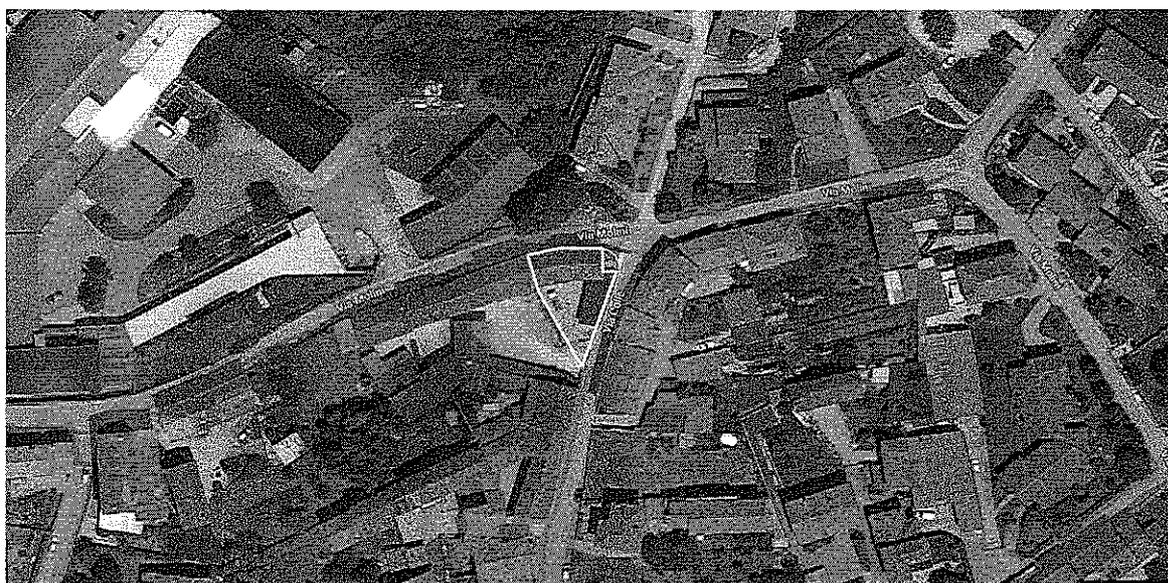
Comune di Maniago, Via Colle n. 103 - fg.12 Part. 88 - veduta generale con localizzazione approssimativa del LOTTO 1.

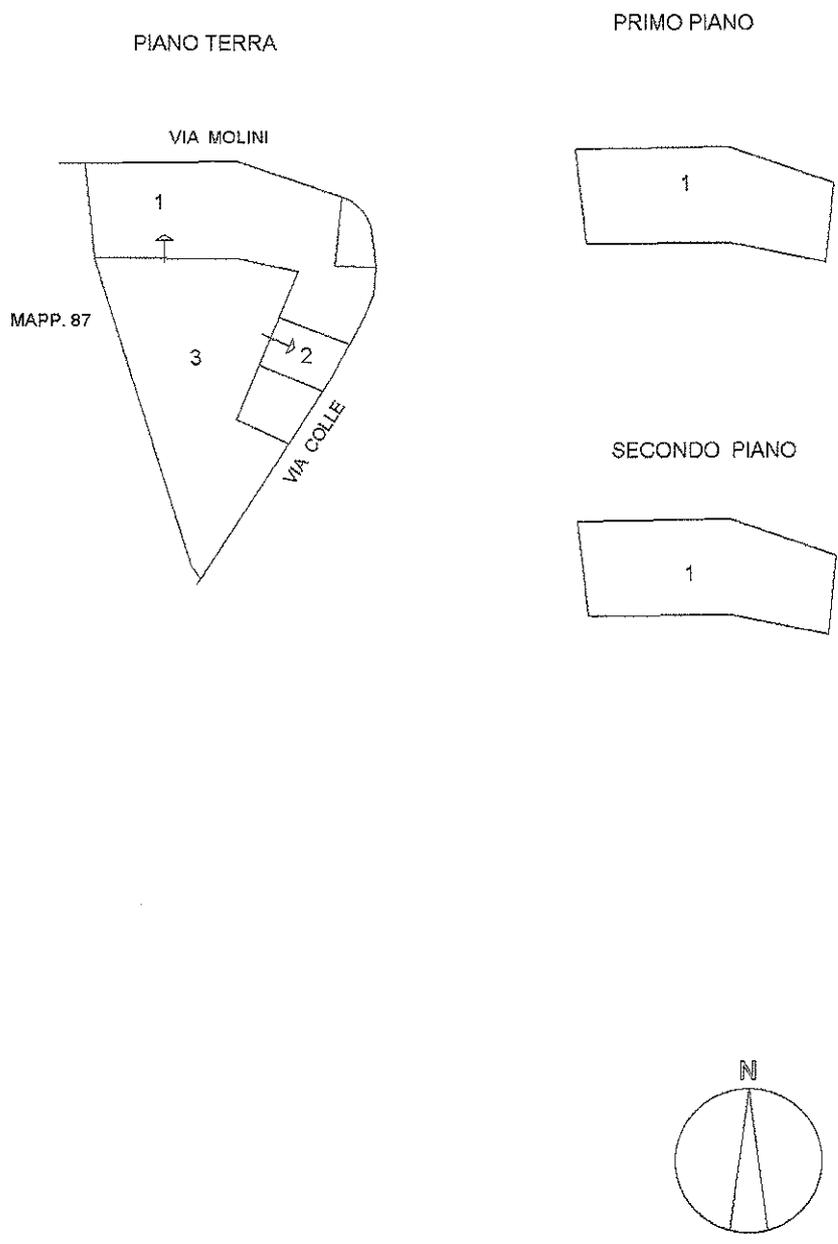
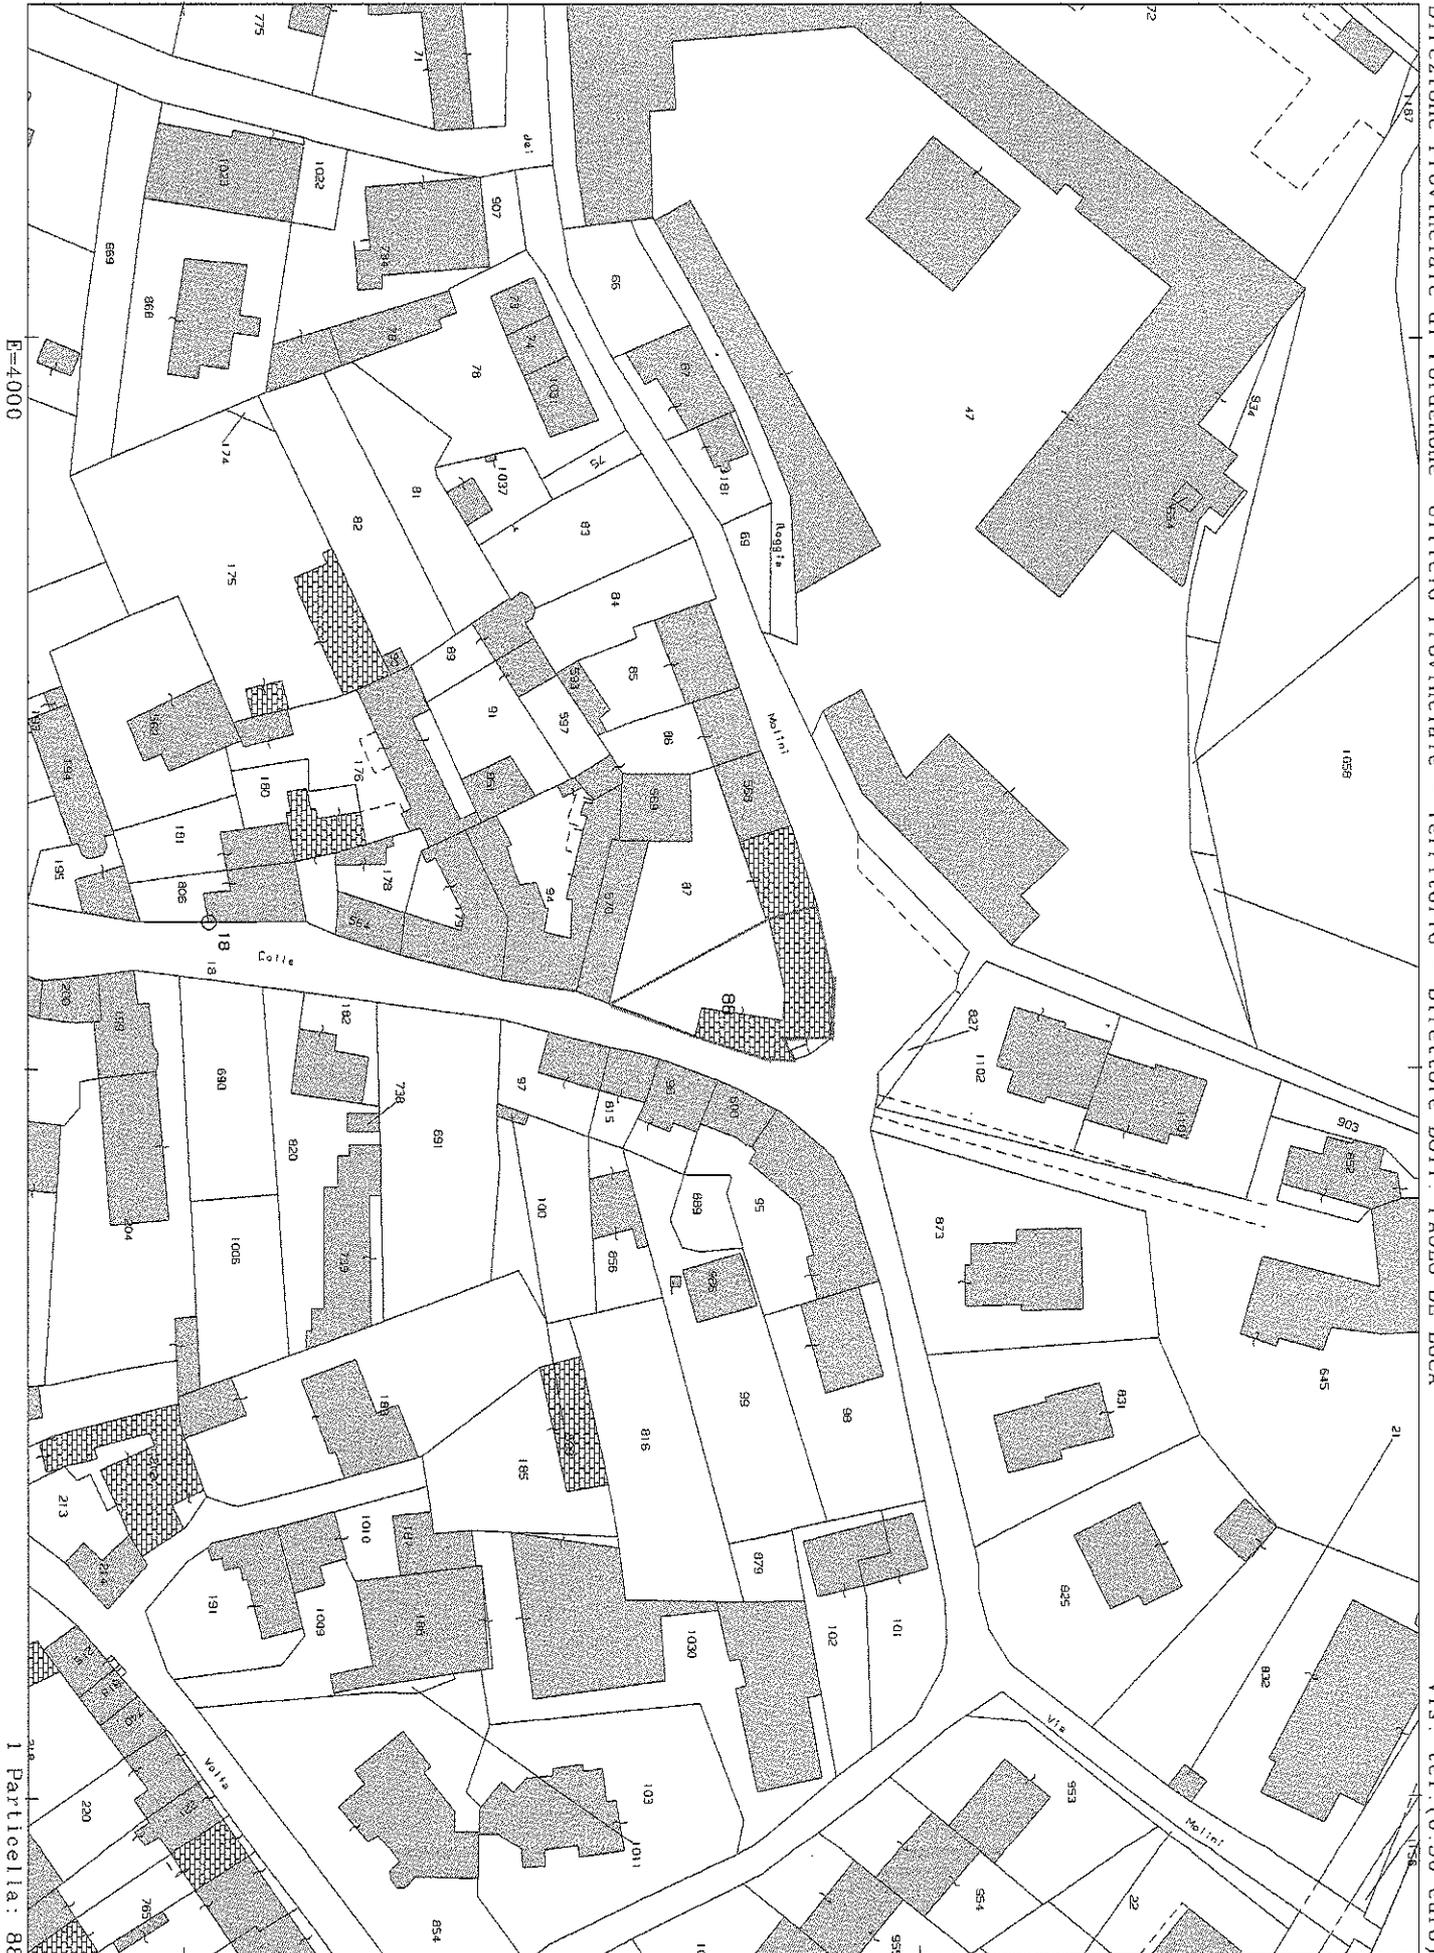
Dimostrazione grafica dei subalterni Scala 1 : 500

Catasto dei Fabbricati - Situazione al 18/12/2017 - Comune di MANIAGO (E889) - < Foglio: 12 - Particella: 88 - Elaborato planimetrico >
