TRIBUNALE DI MILANO

Relazione definitiva di Stima - Costi di indagine per bonifica

RG 65568/2013

INDIVIDUAZIONE DELLE ZONE CONTAMINATE

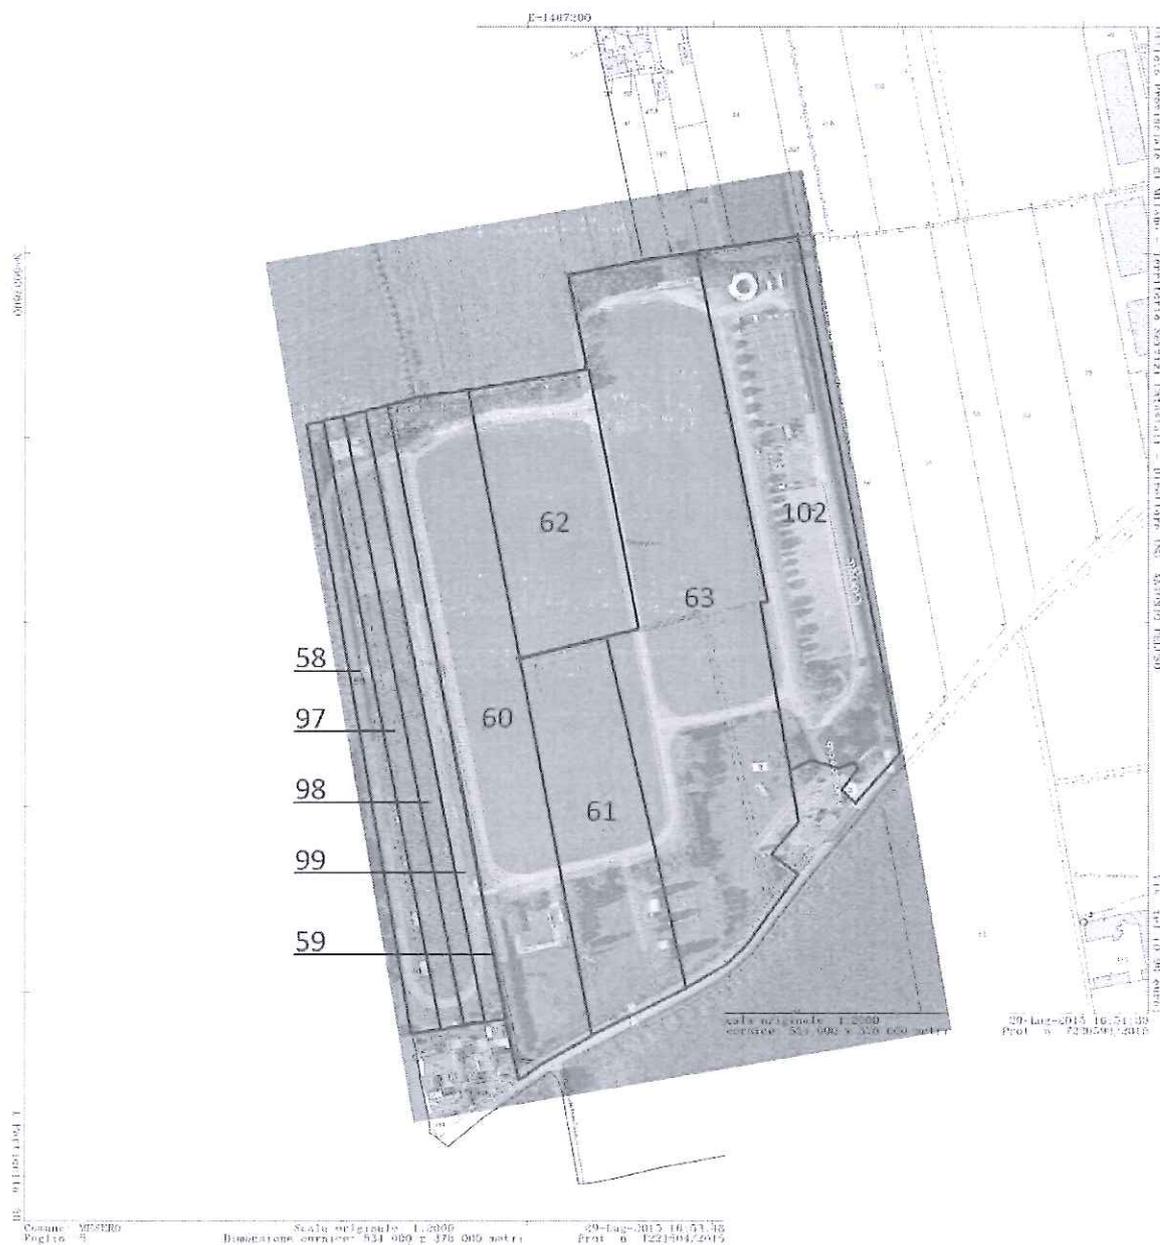
Figura 1: lotti catastali

Si riporta di seguito la sovrapposizione schematica tra la vista aerea e i lotti catastali (mappali) del terreno oggetto della presente stima:

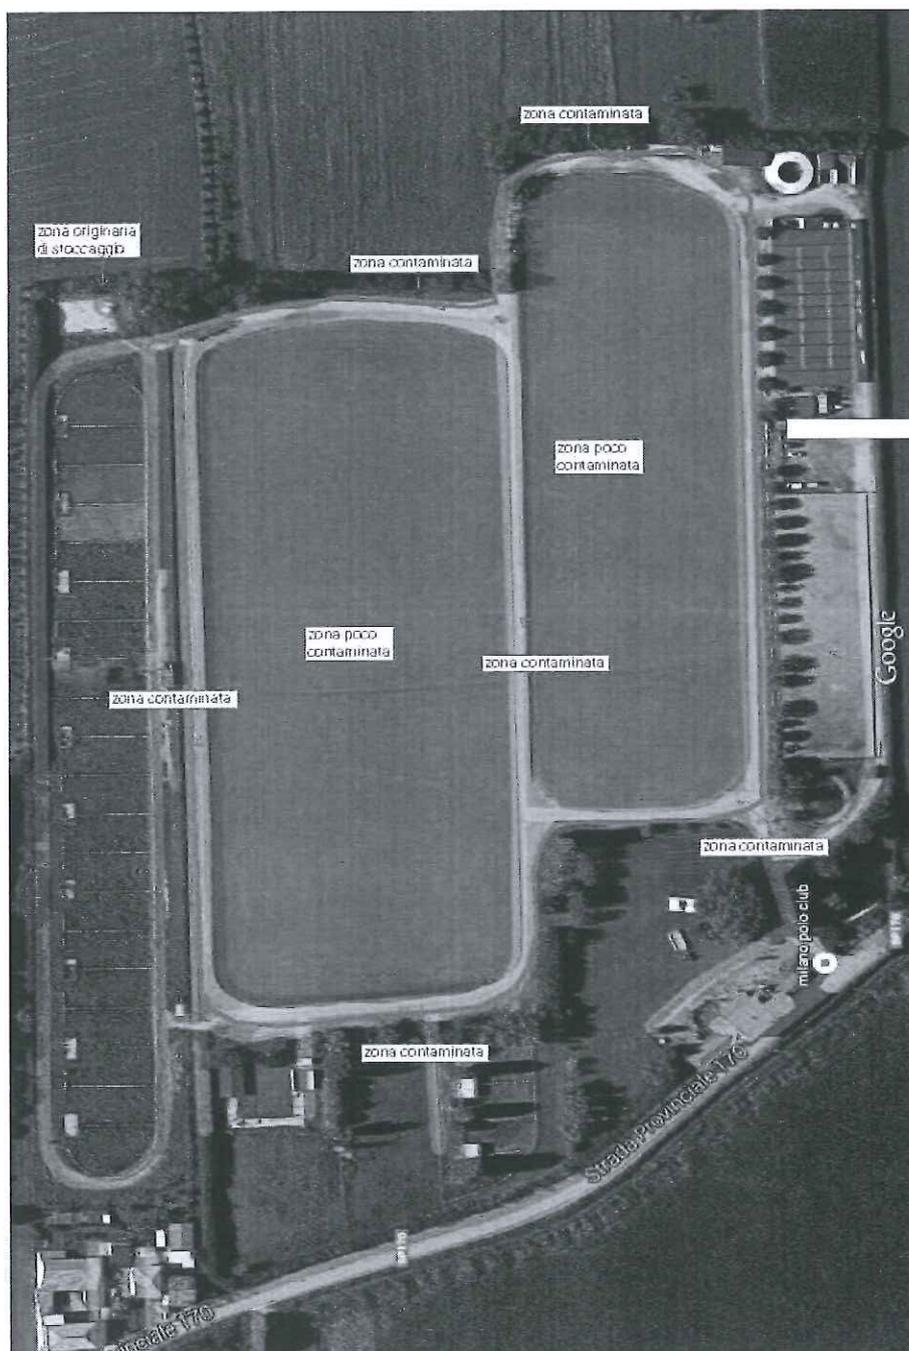
Figura 2: individuazione aree contaminate

Si riporta di seguito la vista aerea dell'area dell'intero lotto (figura 2) con l'individuazione delle zone che a seguito di ispezioni visive sono risultate contaminate da rifiuti plastici:

RISULTANO POCO CONTAMINATI DA RIFIUTI PLASTICI.

Tutti i percorsi circolari in sabbia che contornano i campi pratica in erba **RISULTANO CONTAMINATI DA RIFIUTI PLASTICI.**

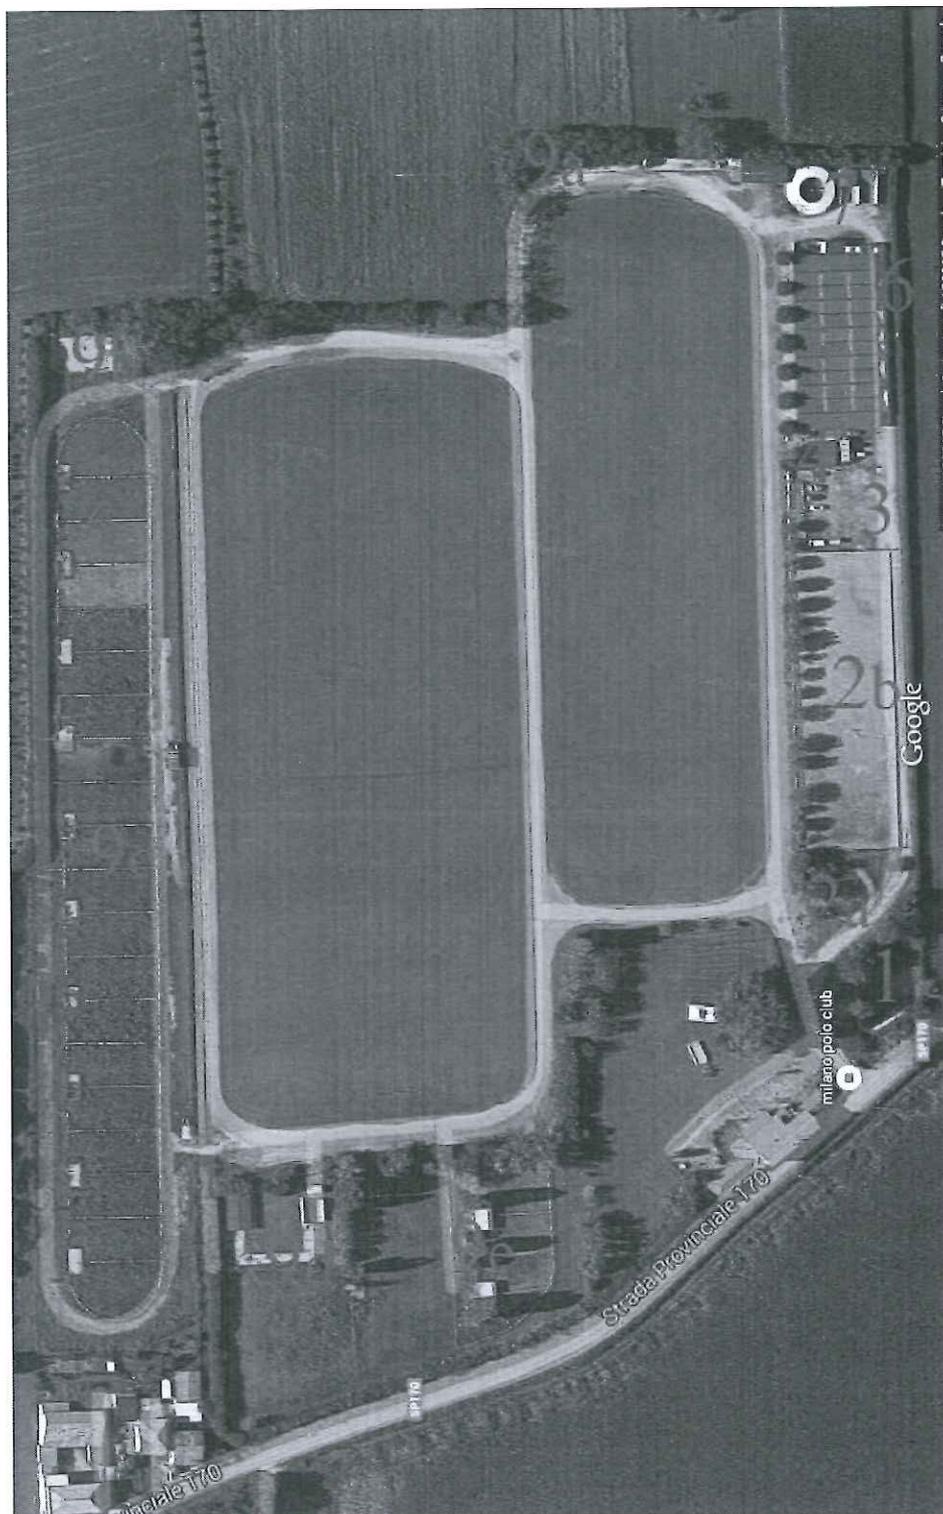
Figura 3: individuazione aree funzionali

1. Bacino artificiale di irrigazione

Il bacino artificiale d'acqua è stato creato per l'irrigazione dei campi pratica e delle zone di servizio, il suo funzionamento è garantito dalla presenza di un impianto di pompaggio e da un opportuno sistema di canalizzazione dell'acqua verso le zone di irrigazione.

Il bacino è posizionato nelle vicinanze dell'ingresso del complesso sportivo, ha una superficie di circa 200 mq ed una capienza di circa 1300 mc.

NON RISULTA CONTAMINATO DA RIFIUTI PLASTICI.

2. Campi pratica in sabbia

Si tratta di due campi pratica in terra ricoperti da uno strato di 10/15 cm di sabbia per una superficie di circa 3800 mq.

8. Campi pratica in erba

Si tratta di spazi dedicati alla pratica dello sport del polo e sono costituiti da terreno coltivato ad erba su fondo in sabbia adatto al galoppo dei cavalli.

I campi hanno una estensione totale di circa 52.000 mq.
