REGIONE VENETO
PROVINCIA DI VENEZIA
COMUNE DI CAVALLINO-TREPORTI (VE)

LIO GRANDO INVEST S.r.l.

CONSULENZA TECNICA

**Unità presso il condominio CORTE LEON D'ORO
in località Lio Grando del Comune di Cavallino-Treporti (VE).**

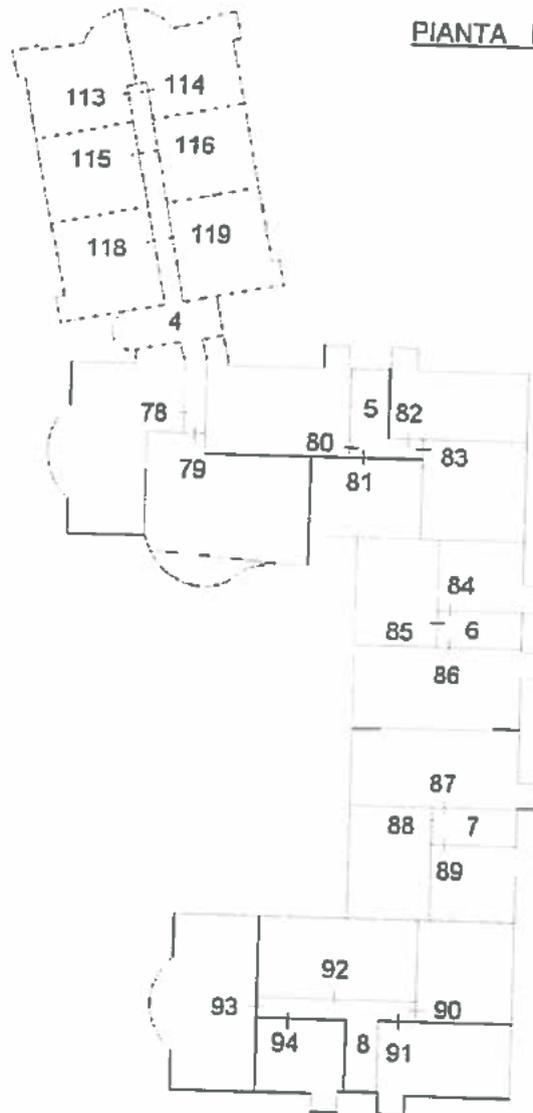
Cavallino Treporti (VE) - fg. 9 part. 487 **PIANO PRIMO**

Segue estratto dell'elaborato planimetrico, utili per l'individuazione delle unità oggetto di valutazione. Si rinvia all'allegato n. 1 per una più esaustiva consultazione delle planimetrie catastali di ciascuna singola unità.

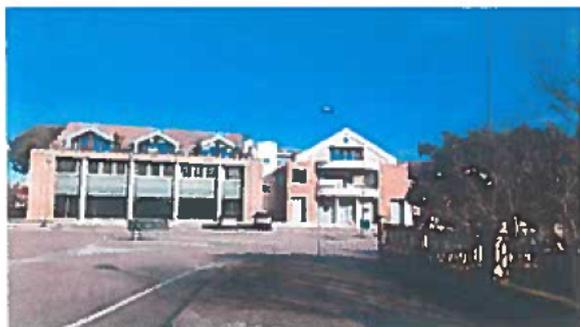
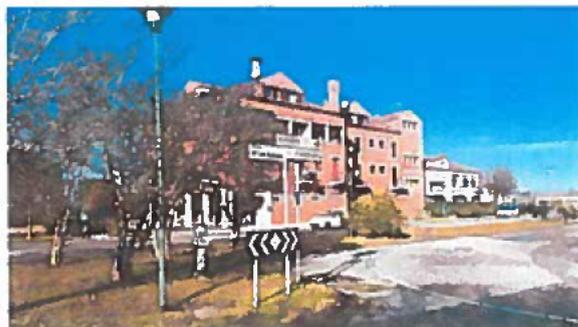
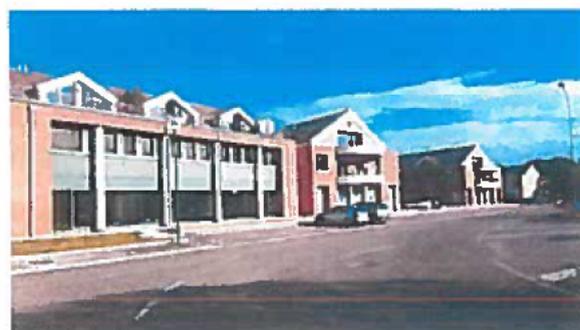
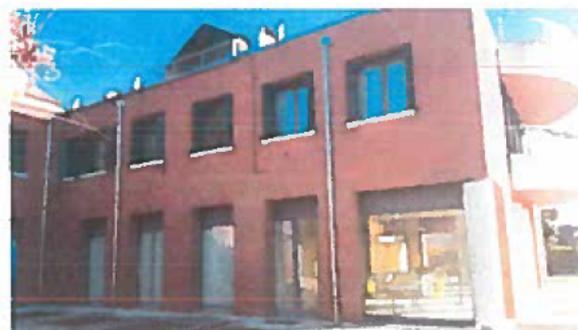
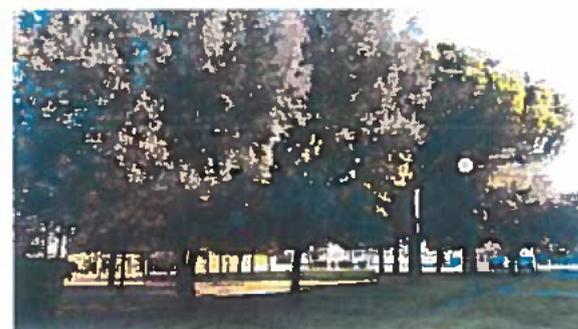
Documentazione fotografica esemplificativa degli esterni

Altra problematica rilevata consiste in un difetto di esecuzione delle colonne di scarico delle acque reflue nere, le quali presentano al piede un gomito che, unito alla scarsa pendenza del tratto orizzontale, impedisce il corretto deflusso dei liquami. Fino ad oggi il condominio è stato poco abitato e si è intervenuti in maniera sporadica, ma in futuro servirà un intervento sistematico. A

proposito di impianti passanti (figli di un'epoca in cui il tema non era oggetto di considerazione) si è riscontrata una importante rumorosità tra unità contigue.

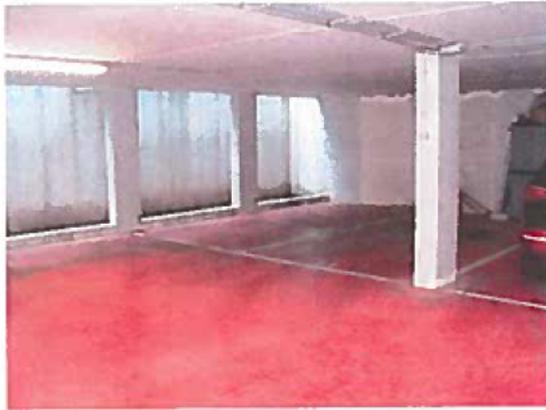
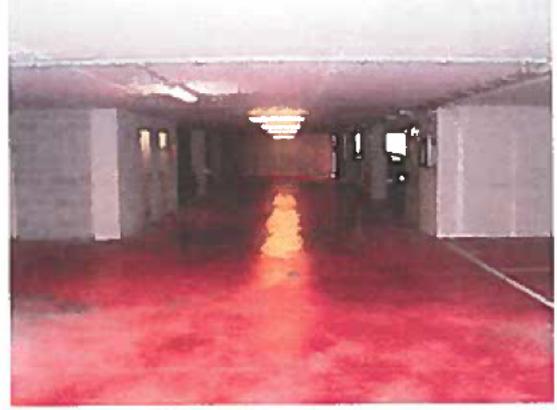
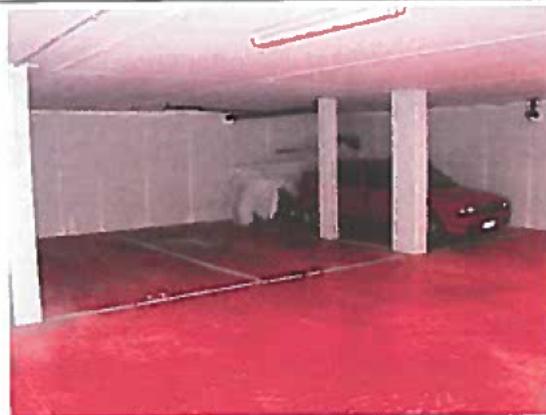
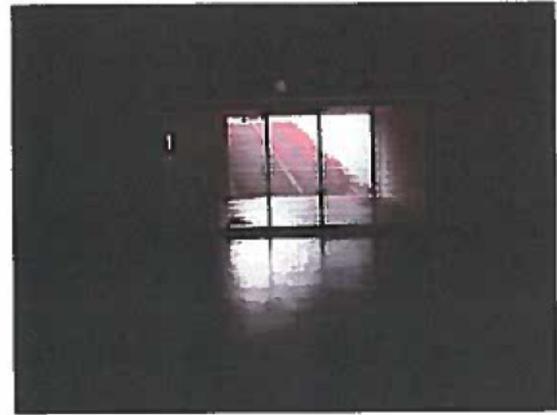
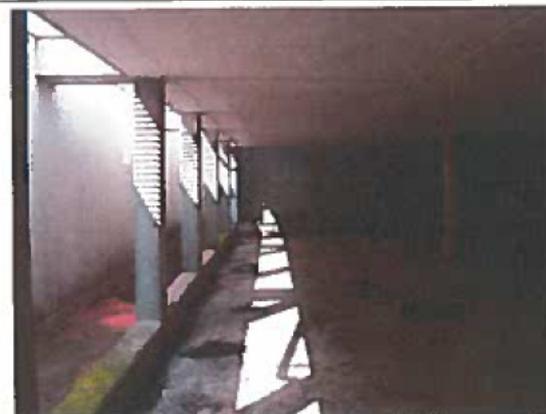
Documentazione fotografica esemplificativa dell'interrato

Relativamente all'interrato (magazzini e posti auto) non vi è nulla da segnalare in quanto rispecchia le caratteristiche di una consueta autorimessa interrata: struttura portante in c.a. a vista, solaio predalles e pavimento in battuto di cemento. Vi è la diffusa presenza di bocche di lupo, tutte senza serramento di chiusura.

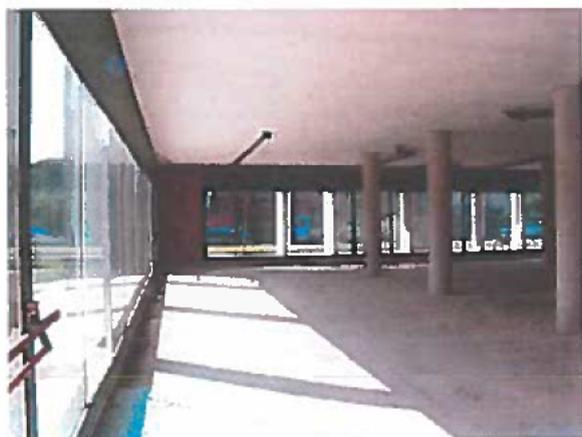
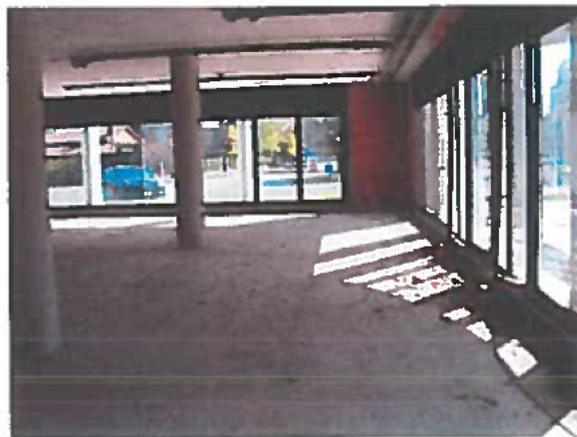
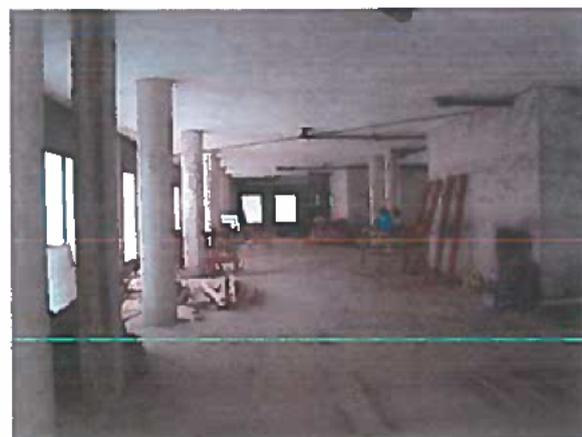
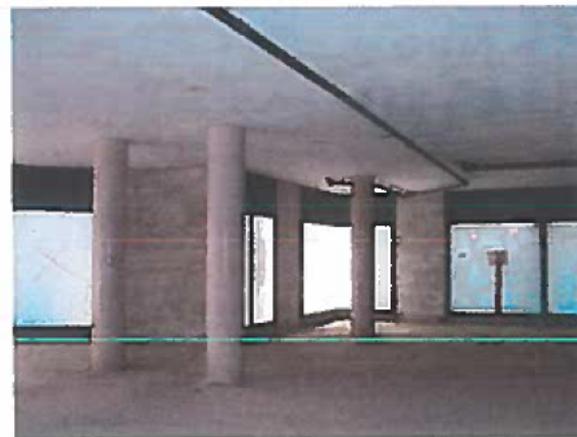
Documentazione fotografica esemplificativa unità commerciali al p.T

In merito alle **due unità commerciali componenti l'intero piano terra**, si sottolinea che sono finite solo esternamente (facciate e serramenti) mentre l'interno è al rustico ampiamente incompleto (mancano le tramezze, i massetti e le principali derivazioni degli impianti, nonché finiture e controsoffitti).

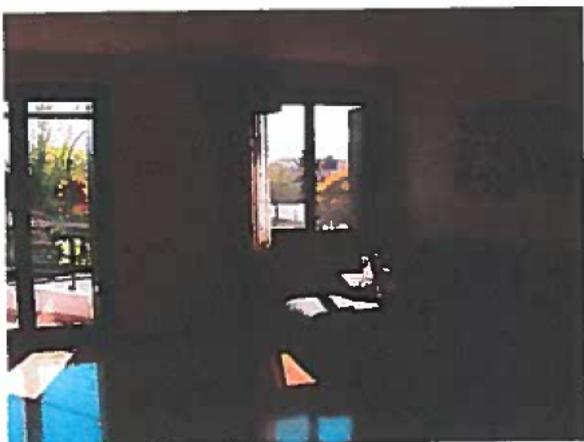
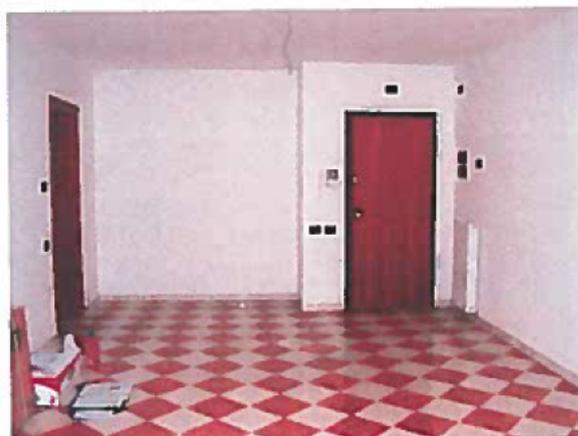
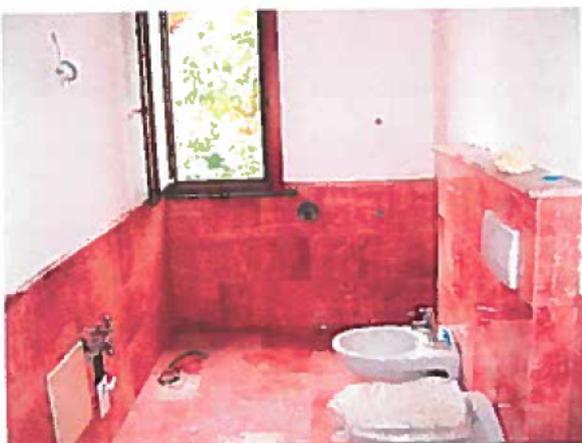
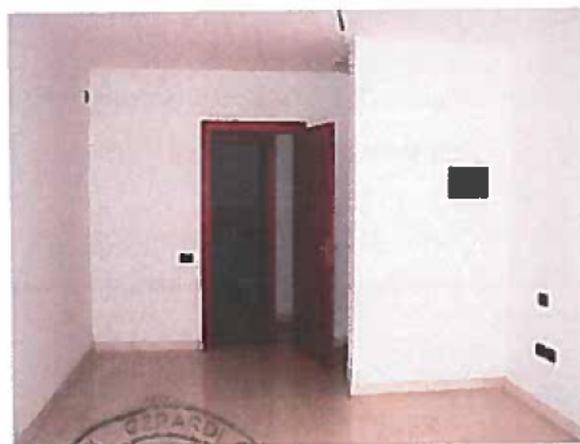
Documentazione fotografica esemplificativa unità residenziali

Infine, per quanto riguarda **le caratteristiche delle unità residenziali ai piani primo e secondo (mansardato)** si sono rilevate le seguenti finiture:

- pavimenti e rivestimenti in marmo,
- pareti intonacate e tinteggiate,
- portoncino blindato,
- porte interne in legno,
- finestre e portefinestre in legno con vetrocamera,
- oscuri in compensato marino,

- impianto di riscaldamento autonomo sottotraccia con terminali in alluminio (scaldasalviette in bagno),
- impianto idrosanitario con apparecchi in vetroceramica,
- impianto elettrico sottotraccia,
- citofonico (solo voce),
- gas cucina,
- TV,
- telefono,
- sola predisposizione dell'impianto di condizionamento.
