**Consulenza estimativa**

*per il fallimento n.228* [REDACTED]

### 1) Descrizione del bene

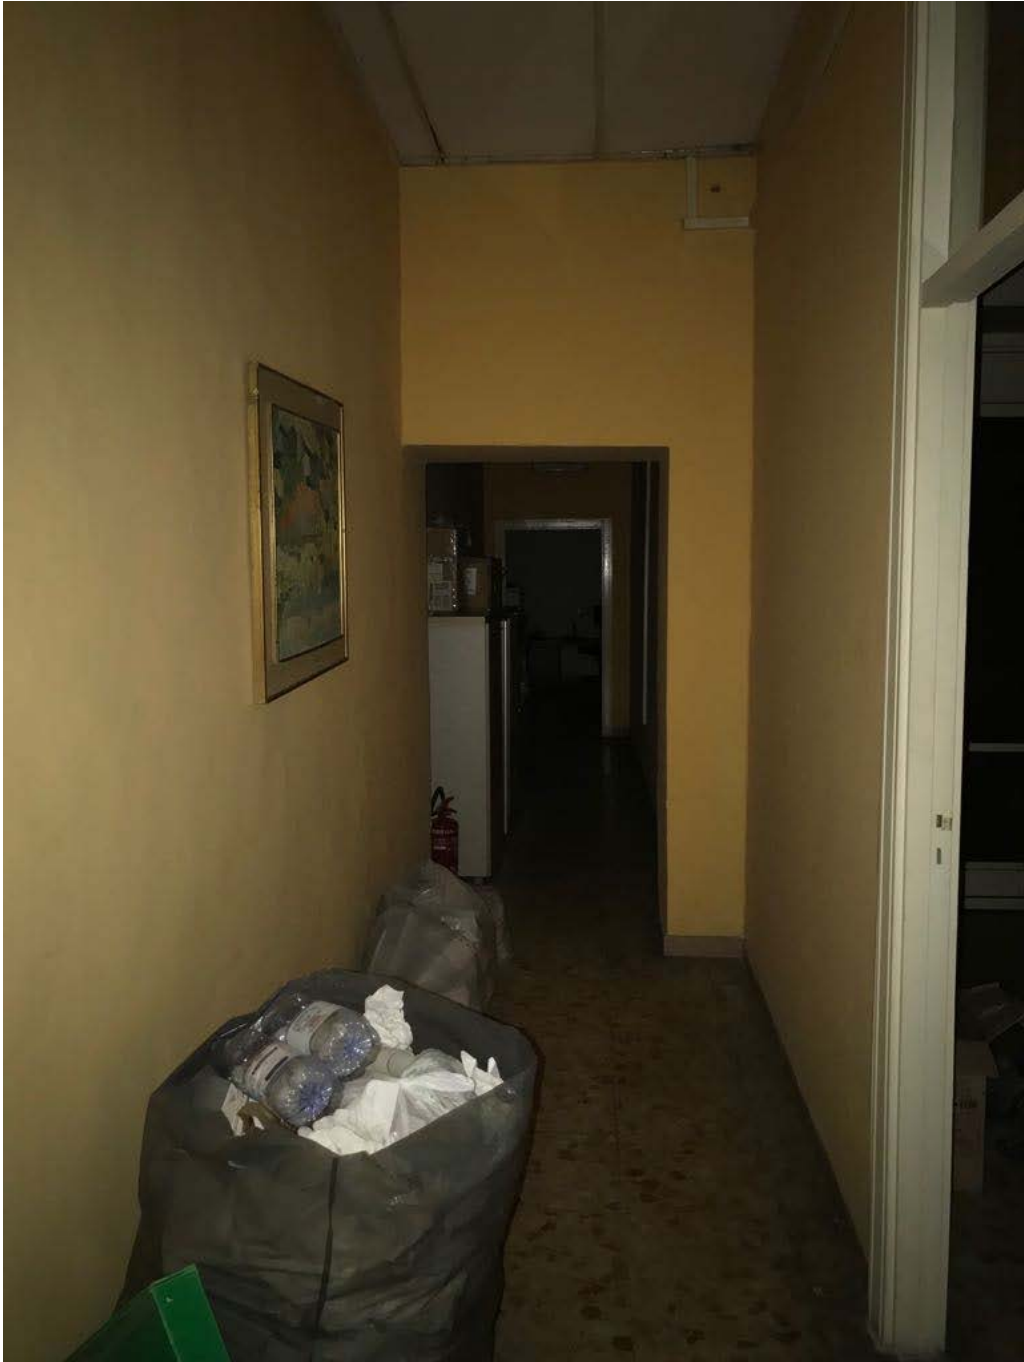
FOTO 13

La sottoscritta, unitamente al curatore fallimentare [REDACTED] in data 11.07.2018 alle ore 18.30, si è recata sui luoghi di causa, ovvero unità immobiliare sita in Napoli alla via Nardones n.8, piano secondo, identificato presso il N.C.E.U. del comune di Napoli al fl.1, p.la 312, sub 50, cat. A/10, classe 2, consistenza 4,5 vani, superficie catastale 192,00 mq, per effettuare il rilievo metrico, fotografico e dello stato manutentivo dell'immobile in questione. Esso risulta costituito da una unità immobiliare posta al primo piano nobile del fabbricato di vetusta costruzione sito in via Nardones al civico n.8 (foto n.1), cui si accede, superato l'androne (foto nn.2-3), dal cortile del palazzo (foto n.4) mediante una scala a tre rampe aperta verso il detto cortile (foto nn.5-6). L'immobile si sviluppa su una superficie calpestabile pari a circa 150,00 mq, composti da ingresso, quattro camere, di cui una soppalcata, oltre disimpegni e servizi igienici. Esso confina con un disimpegno comune all'unità immobiliare attigua (foto 7-8), con la cassa scale, il cortile interno del fabbricato e proprietà aliene. La porta di accesso all'unità immobiliare immette nel disimpegno di ingresso (9,00 mq, foto nn.9-10), da cui si accede a due servizi igienici (5,00 mq complessivamente, foto nn.11-12) e, tramite un corridoio (foto n.13), alla prima delle quattro suddette camere (15,50 mq, foto n.14), che è direttamente

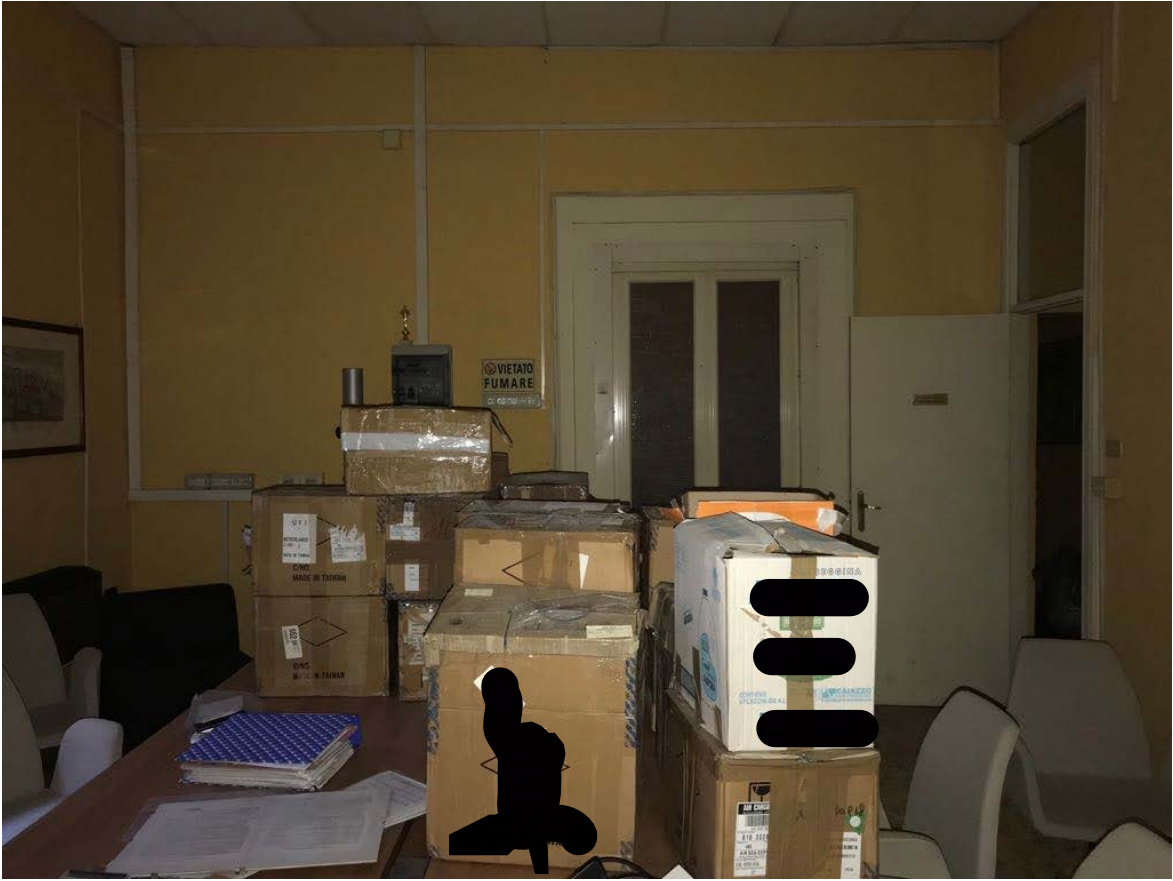
FOTO 15

collegata tramite una porta alla seconda camera (28,00 mq, foto n.15), cui si accede anche dal corridoio di distribuzione (16,00 mq). Entrambi i suddetti ambienti sono direttamente arieggiati ed illuminati da due porte finestra prospicienti il cortile interno al fabbricato. Attraverso il corridoio di distribuzione si accede alla terza stanza (38,00 mq), priva di aperture verso l'esterno (foto n.16-17-18) e collegata direttamente all'ultimo ambiente (36,00 mq), che risulta essere costituito da una ampia camera direttamente arieggiata e illuminata da una portafinestra prospiciente il cortile interno (foto nn.19). Tale ultimo ambiente risulta essere interessato per quasi la totalità della superficie da un soppalco in struttura metallica (foto nn.20-21), cui si accede tramite una scala, anch'essa in struttura metallica (foto n. 22).

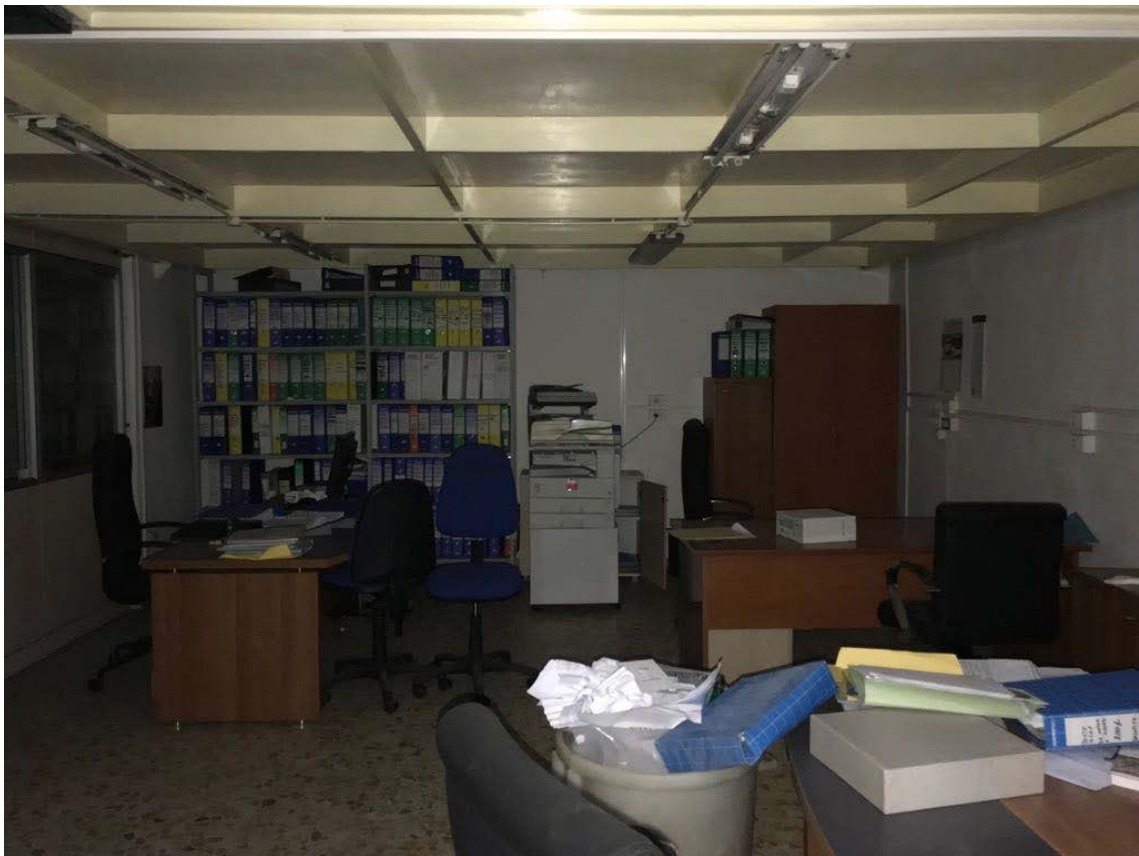
FOTO 20

Dall'indagine effettuata (si veda Allegato n.3) non risultano titoli abilitativi a supporto della realizzazione del suddetto soppalco, pertanto esso è da ritenersi abusivo.

Le *Norme d'attuazione della Variante al piano regolatore generale - centro storico, zona orientale, zona nord-occidentale*, individuano all'art.64 i possibili interventi per la tipologia edilizia in questione e precisamente al comma 7 lettera d del medesimo articolo, tra gli interventi consentiti, si prevede anche *"l'inserimento di soppalchi, a condizione che non vi sia costituzione di unità abitativa autonoma, che essi non ricadano in vani affrescati, che non interferiscano con alcuna bucatina, né sui prospetti esterni, né sui prospetti interni, e che se ne distanzino di almeno m.1,50, che non risultino interruttivi di alcun elemento strutturale, architettonico o decorativo, ancorché leggibile quale residuo di assetti precedenti propri dell'unità edilizia interessata, nonché a condizione che la superficie soppalcata sia contenuta nel limite del 40% della superficie utile di ciascuna unità abitativa"*. Pertanto sembrerebbe che il soppalco in questione possa essere sanato. Tuttavia il D.M. del 5 luglio 1975 stabilisce un'altezza minima per l'abitabilità dei soppalchi pari a 2,70 m, che scende a 2,40 m nel caso di locali non abitabili, come ad esempio bagni, corridoi o ripostigli. Nel caso in questione l'altezza che si registra al di sotto del soppalco è pari, come si è detto, a 2,48 m, per cui la legittimità del soppalco si giustificerebbe solo se esso venisse utilizzato come deposito, per quanto riguarda sia lo spazio posto al di sotto della struttura che quello posto sopra. Inoltre, per la sanabilità del soppalco è necessario acquisire l'autorizzazione del Genio Civile, per quanto concerne la compatibilità strutturale dello stesso con il fabbricato di cui è parte, operazione il cui esito è allo stato incerto, in quanto necessita di approfonditi calcoli e verifiche strutturali al momento non definibili. In conclusione, il soppalco presenta i presupposti per una possibile sanatoria, ferme restando la destinazione ad uso a deposito e tutte le incertezze relative all'acquisizione dell'autorizzazione da parte del Genio Civile.

- euro 300,00 per attestato certificazione energetica, indispensabile per legge ai fini della vendita dell'immobile
- euro 70.449,72, pari al 10% del valore dell'immobile, quale decurtazione relativa all'incertezza circa la sanabilità del soppalco abusivo, allo stato non definibile, in particolare per quanto concerne l'autorizzazione da rilasciarsi da parte del Genio Civile.
