FALLIMENTO N. 55/2016

RELAZIONE PERITALE

LOTTO SETTIMO

FABBRICATO E AREA SCOPERTA

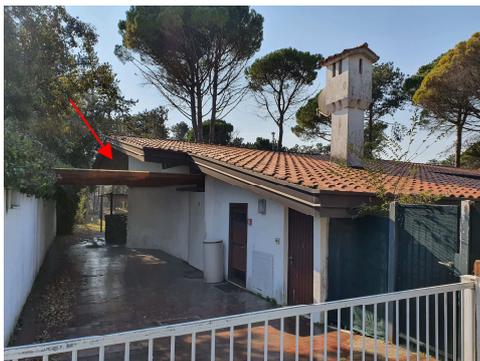
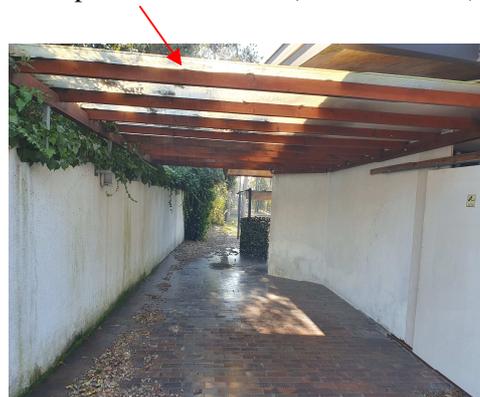
C)-Copertura con travi di legno e soprastanti pannelli di policarbonato alveolare tra la casa e la recinzione est del lotto in assenza di permesso edilizio (**da rimuovere**);

Copertura travi in legno da rimuovere

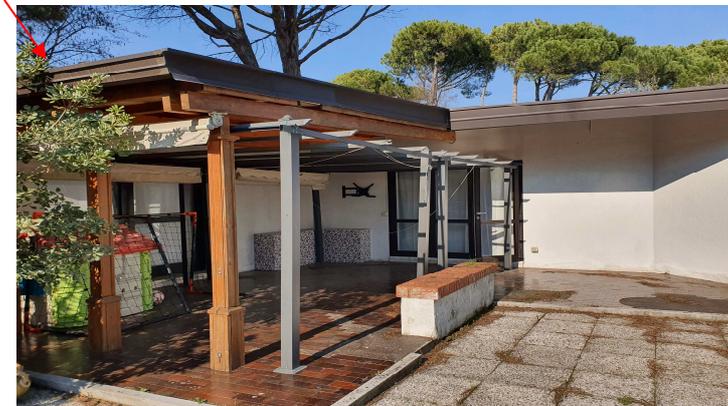
D)-Porticato composto di copertura (dimensioni circa mt.3,35x61,5) con travi e soprastante tavolato di legno sul lato sud dell'edificio, prospiciente il locale pranzo e soggiorno, in assenza di permesso edilizio. Andrà verificata la possibilità di

Porticato con copertura di legno da verificare sanatoria

sanatoria edilizia con l'ufficio tecnico comunale. Nella stima, prudenzialmente, non è stato valorizzato. (verificare la sanabilità e/o rimuovere);

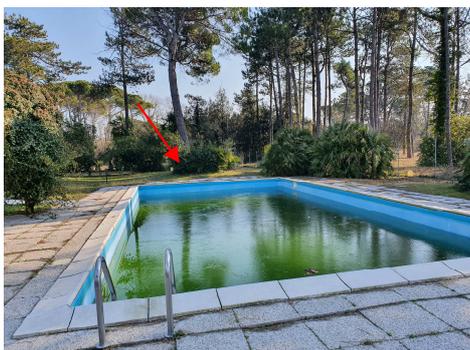
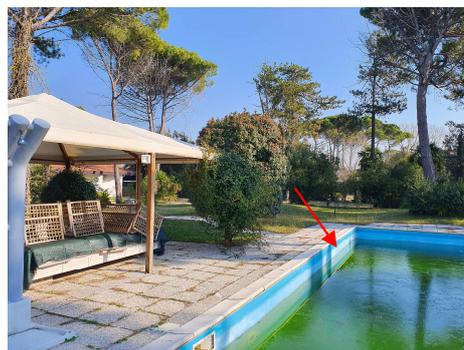
F)- La piscina è stata realizzata in assenza di permesso edilizio e ricade quasi interamente su proprietà demaniale.

Piscina esterna da demolire

Per questo motivo la vasca e gli impianti tecnologici dovranno essere interamente demoliti e rimossi (comprese le parti ricadenti in proprietà demaniale previa comunicazione alle autorità competenti) con ripristino dello stato originario dei luoghi e il tombamento dell'area **(da demolire interamente e ripristino area)**;
