TRIBUNALE DI MILANO

PROCEDURA ESECUTIVA IMMOBILIARE

RELAZIONE DI STIMA PRIVACY

APPARTAMENTO SITO IN MILANO VIA GIOVANNI BOVIO 8

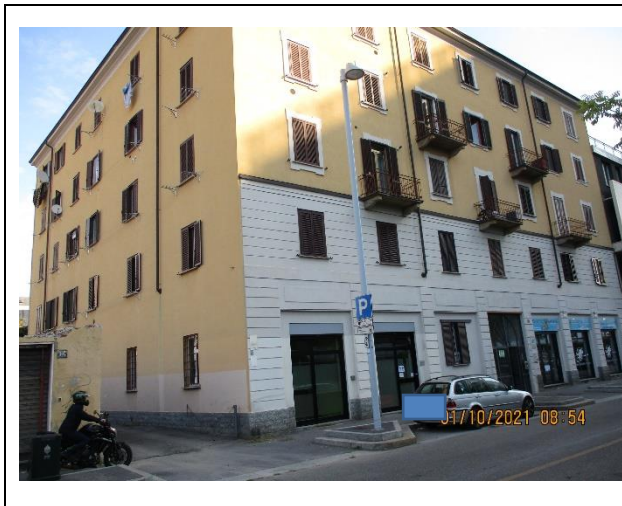
Fabbricato- facciata esterna

- Facciate: intonaco: buono
