**TRIBUNALE DI MILANO**  
**PROCEDURA DI ESECUZIONE IMMOBILIARE**

**RELAZIONE DI STIMA IMMOBILIARE**

**LOTTO 5**

Unità immobiliare in Comune di Milano, Via Walter Tobagi n. 8

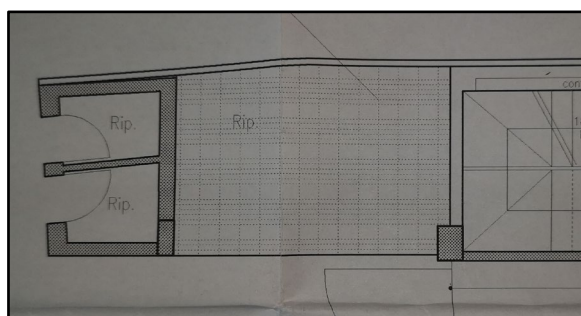
Fig. 1 – Elaborati grafici allegati al PdC del 29.09.2016

Nel corso del sopralluogo sono state rilevate alcune difformità rispetto a quanto rappresentato negli elaborati grafici allegati al Permesso di Costruire in sanatoria del 29.09.2016. In particolare nel P.di C. non risulta indicato il locale deposito con accesso dall'androne né la destinazione di uno dei vani ripostiglio a vano wc. Si segnala che nelle tavole di Pdi C in sanatoria l'area occupata dal locale con accesso dall'androne risulta privo sia della partizione muraria anteriore con la relativa porta, sia della partizione laterale destra, pur riportando l'indicazione quale "ripostiglio" e l'indicazione su tutta la pavimentazione "griglia di aerazione" (non rilevata); il tutto come in Fig. 2. Per una corretta rappresentazione dello stato dei luoghi alla data del sopralluogo si rimanda a quanto riportato nella planimetria catastale del bene in data 8.03.2013 (Fig. 3).

Per la regolarizzazione delle difformità rilevate è da prevedersi la presentazione di pratica edilizia in sanatoria a firma di tecnico abilitato il cui costo si stima in un minimo di **Euro 2.000,00** a cui dovrà essere aggiunta la sanzione ...*“pari ad euro 516,00 al momento della presentazione della SCIA. Gli interventi edilizi che possono essere sanati con tale modalità sono gli interventi di manutenzione straordinaria pesante, gli interventi di risanamento conservativo pesante. Dopo l'istruttoria in relazione all'aumento di valore dell'immobile valutato dall'Agenzia del Territorio, verrà comunicata d'ufficio la quota residua da corrispondere. Oltre a tale somma calcolata in base all'aumento del valore venale dell'immobile, andrà corrisposta una somma derivante dalle spese di istruttoria eseguita dall'Agenzia del Territorio. La sanzione prevede la corresponsione di una somma compresa tra € 516,00 e € 5.164,00 (rif. Art. 37 comma 4 D.P.R. 380/2001)”*.

**Costo e oneri medi stimati: Euro 4.000,00.**

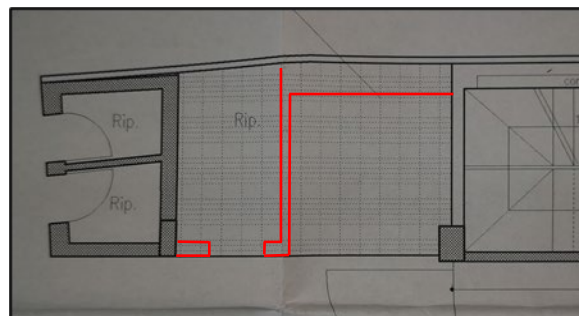
Fig. 2 – Stato come rilevato

La scrivente segnala che, in merito alla difformità edilizia rilevata e all'abuso riscontrato, presumibilmente consistente esclusivamente in modifica di partizioni esterne del piccolo fabbricato ad uso ripostiglio, a suo parere non vi è ampliamento dell'unità immobiliare sub. 712; tuttavia la pratica edilizia a sanatoria dovrà essere sottoposta al vaglio dei competenti uffici del Comune nell'ambito di una verifica più completa del fabbricato. Nel caso la sanzione fosse diversamente calcolata, i costi della regolarizzazione edilizia potrebbero rendere la procedura economicamente non conveniente.

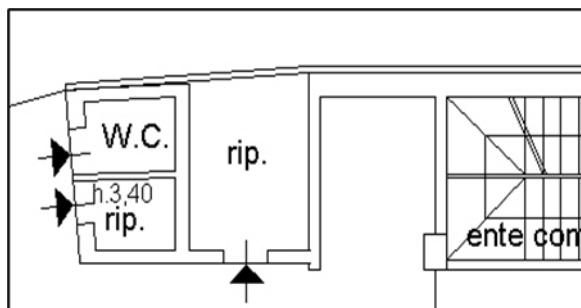
Fig. 3 – Planimetria catastale dell' 8.03.2013

Alla data del sopralluogo l'immobile in oggetto risultava sostanzialmente conforme rispetto a quanto rappresentato nella planimetria catastale presentata in data 8.03.2013.
