TRIBUNALE DI MILANO
III Sez. Civile
G.E.: Dott.ssa Caterina Trentini

PROCEDURA DI ESECUZIONE IMMOBILIARE

RELAZIONE DI STIMA

Bene in **Milano (MI)**
via Raffaello Lambruschini n. 34

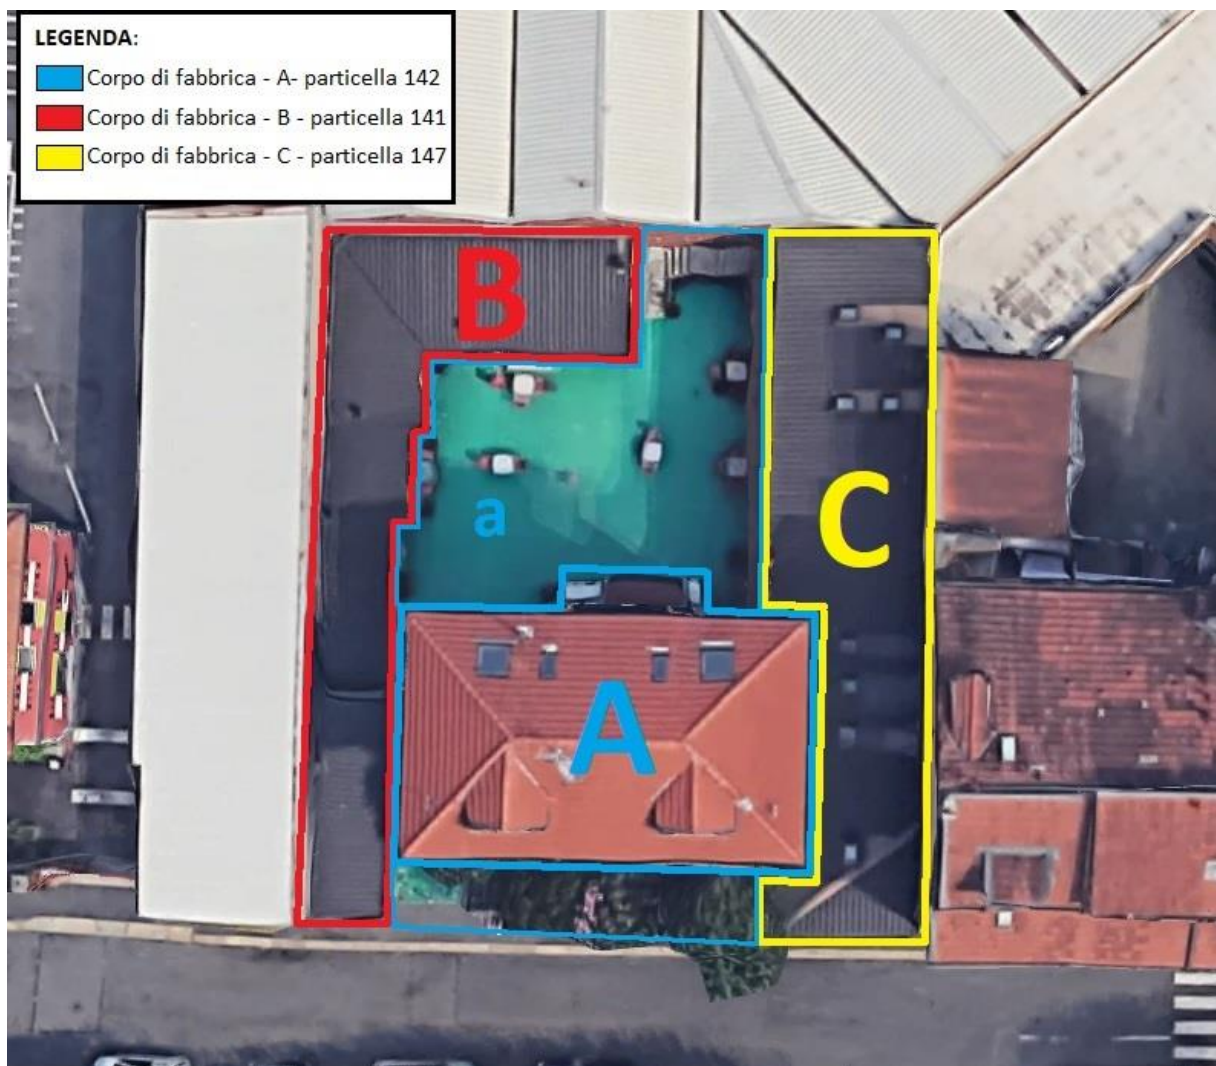
In Comune di Milano in via Lambruschini n. 34: complesso immobiliare costituito da unità immobiliari site ai piani seminterrato, terreno, primo, secondo e terzo (sottotetto) suddivisi nei corpi di fabbrica A-B-C individuati nell'immagine che segue.

Schema di sintesi di "ripartizione" del complesso immobiliare pignorato
Ortofoto con inquadramento della suddivisione in "corpi" di cui al presente elaborato
