Tribunale di Milano
Procedura di Esecuzione Immobiliare

RELAZIONE DI STIMA

Rho, frazione Mazzo

Via Enzo Balzarotti n. 10/D (già Via Palmiro Togliatti n. 31)

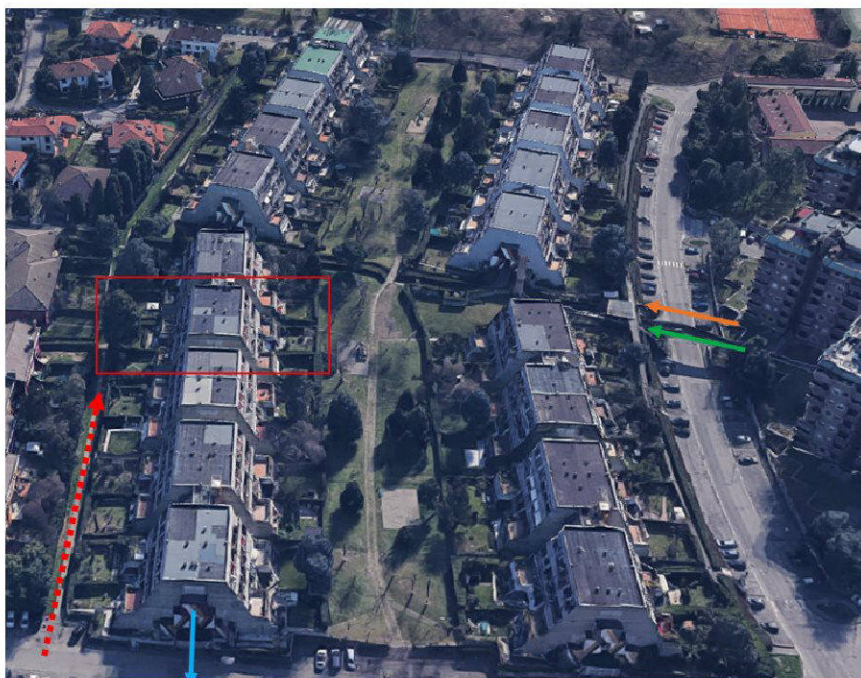
Sulla Via Palmiro Togliatti, civico 31, si trova l'ingresso carraio (freccia arancione). Sempre sulla Via Togliatti, da controviali rialzati, si trova l'ingresso pedonale comune al compendio, con la guardiola della portineria (freccia verde).

Gli immobili oggetto di Procedura (quadrato rosso) si trovano nel Comparto 34. L'accesso pedonale al Comparto 34 avviene dalla Via Balzarotti 10 (freccia rossa tratteggiata). Sempre sulla Via Balzarotti, civico 8, si trova l'uscita carraia del Comparto 34 (freccia azzurra). Tra i palazzi si trova un ampio spazio verde, in parte attrezzato.

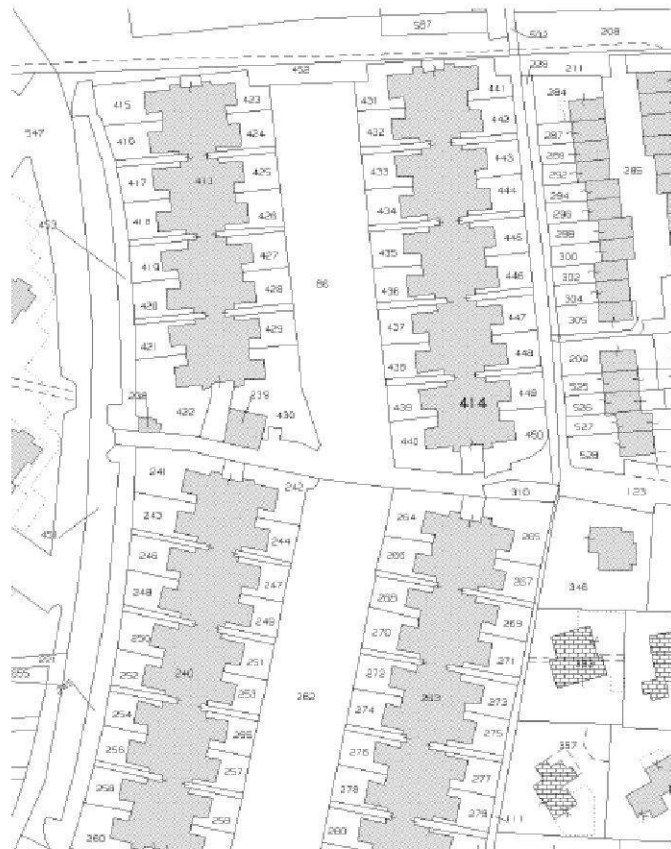
(All. 1.1)

«forma un unico Condominio il complesso immobiliare denominato "Spazio 80", costituito dall'area e dai fabbricati costruiti in Comune di Rho, frazione Mazzo Milanese, Via Togliatti 31 (civico numero del fabbricato ad uso portineria), identificati nelle mappe catastali del Comune di Rho al foglio 26 con i mappali 240 (comparto 32), 263 (comparto 31), 413 (comparto 33), 414 (comparto 34), 239 (centrale termica), 238 (portineria), 262, 111, 223, 245, 86, 453 (aree di uso comune).

I mappali dal 431 al 450 compresi identificano i giardini attribuiti in proprietà ad appartamenti del piano terreno del comparto 34».

Nel titolo di provenienza di cui al § 4.1 all'articolo 3 si specifica che: «a modifica dell'art. 1 del detto Regolamento di condominio, si dà atto che i mappali 111 e 223 devono intendersi destinati a parcheggio pubblico e nuova via di lottizzazione». Inoltre viene indicato come comune l'alloggio del custode al mappale 240, sub. 40, comparto 32.
