TRIBUNALE DI MILANO

PROCEDURA ESECUTIVA IMMOBILIARE **1307/2019**

STIMA PRIVACY

LOTTO 1: COMPLESSO INDUSTRIALE-TREZZANO ROSA (MI)

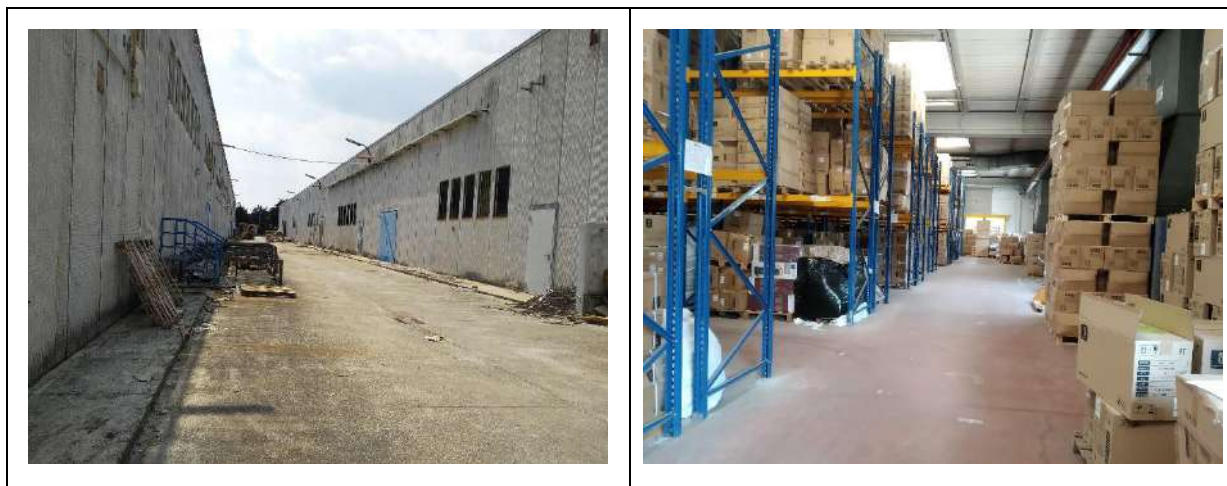
Fig. 6: percorso carrabile tra i corpi A e C

Serramenti: in ferro e vetro con inferriate di protezione: -stato manutentivo: scarso

Lucernari: stato di manutenzione scarso

Pavimenti: industriali con spolvero di marmo rosso- stato manutentivo: normale

**la proprietà ha segnalato (durante l'accesso del 17/07/2020) che all'inizio di luglio 2020, una parte dello strato esterno della copertura del capannone si è staccata ed è caduta durante un forte temporale.*

Fig. 7: interno capannone

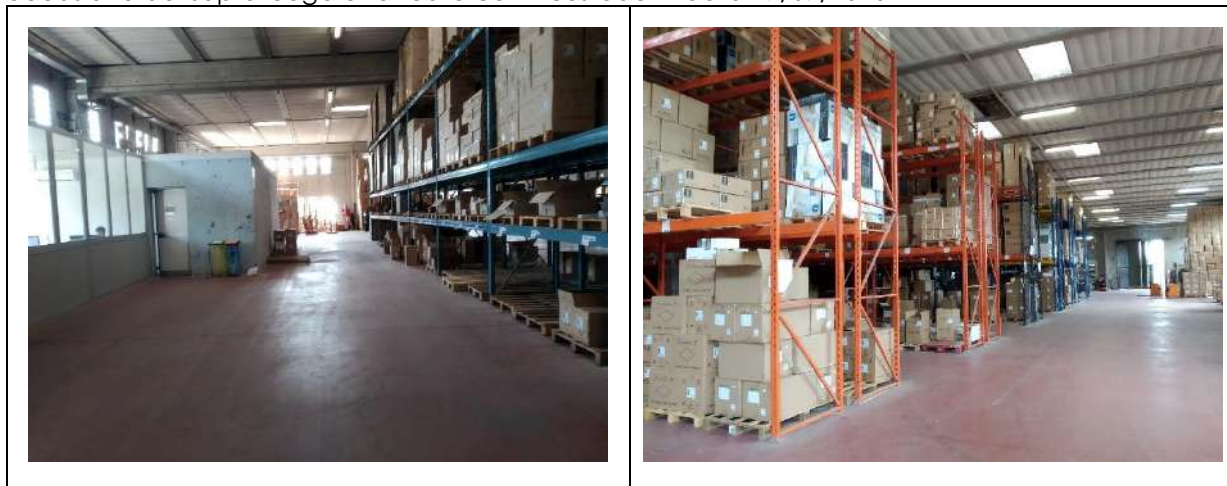
Fig. 14: blocco bagni + ufficio abusivo

*Il capannone corpo C è stato edificato circa dieci anni dopo i corpi A e B, lo stato manutentivo è migliore di quello rilevato negli altri corpi

Fig. 15:capannone

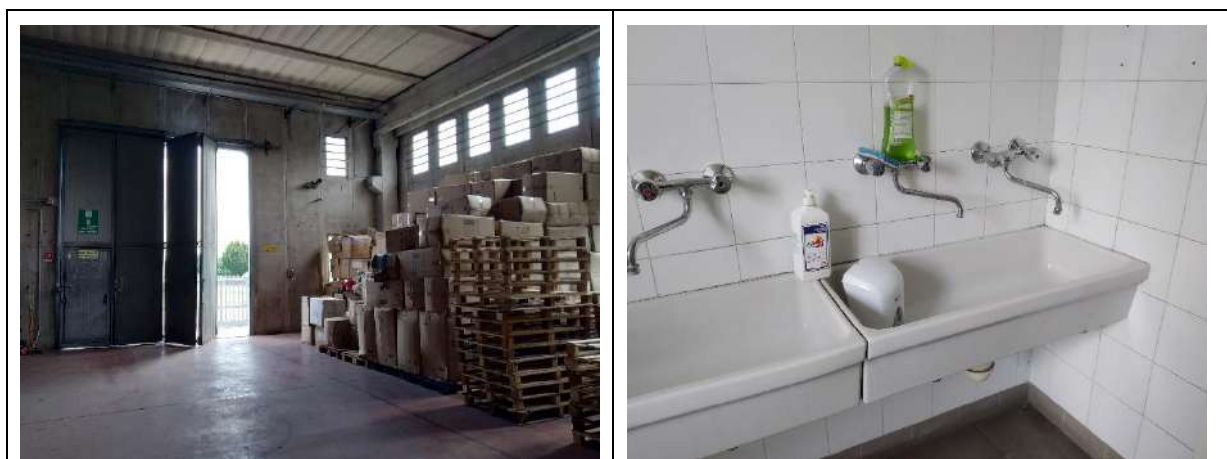
Fig. 16: un accesso al capannone

Fig. 17: servizi
