Tribunale di Milano

PROCEDURA DI ESECUZIONE IMMOBILIARE

RELAZIONE DI STIMA

LOTTO 1: unità immobiliare in Milano, via Cuore Immacolato di Maria 12A

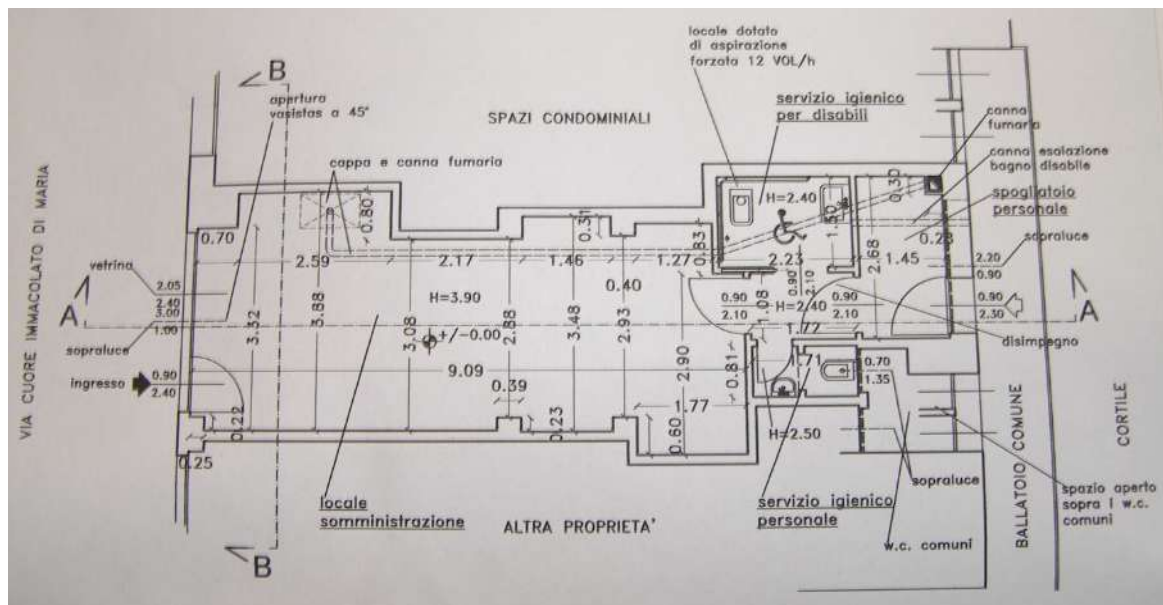
PLANIMETRIA LICENZIATA Negozi DIA n. 10072/2006 del 13/12/2006

CONFORME alle tavole grafiche allegate alla DIA n. 10072/2006 del 13/12/2006
