TRIBUNALE DI TREVISO

OGGETTO : Esecuzione Immobiliare N.R.G.E. 774/2009

1. Identificazione dei beni pignorati, dati catastali, confini, corrispondenza dei beni alle indicazioni catastali

L' unità immobiliare sotto riportata è sita a Crocetta del Montello, via Sant'Andrea, al civico n° 59, facenti parte di un alloggio . L' appartamento è con tipologia duplex al piano Terra e Primo senza autorimessa.

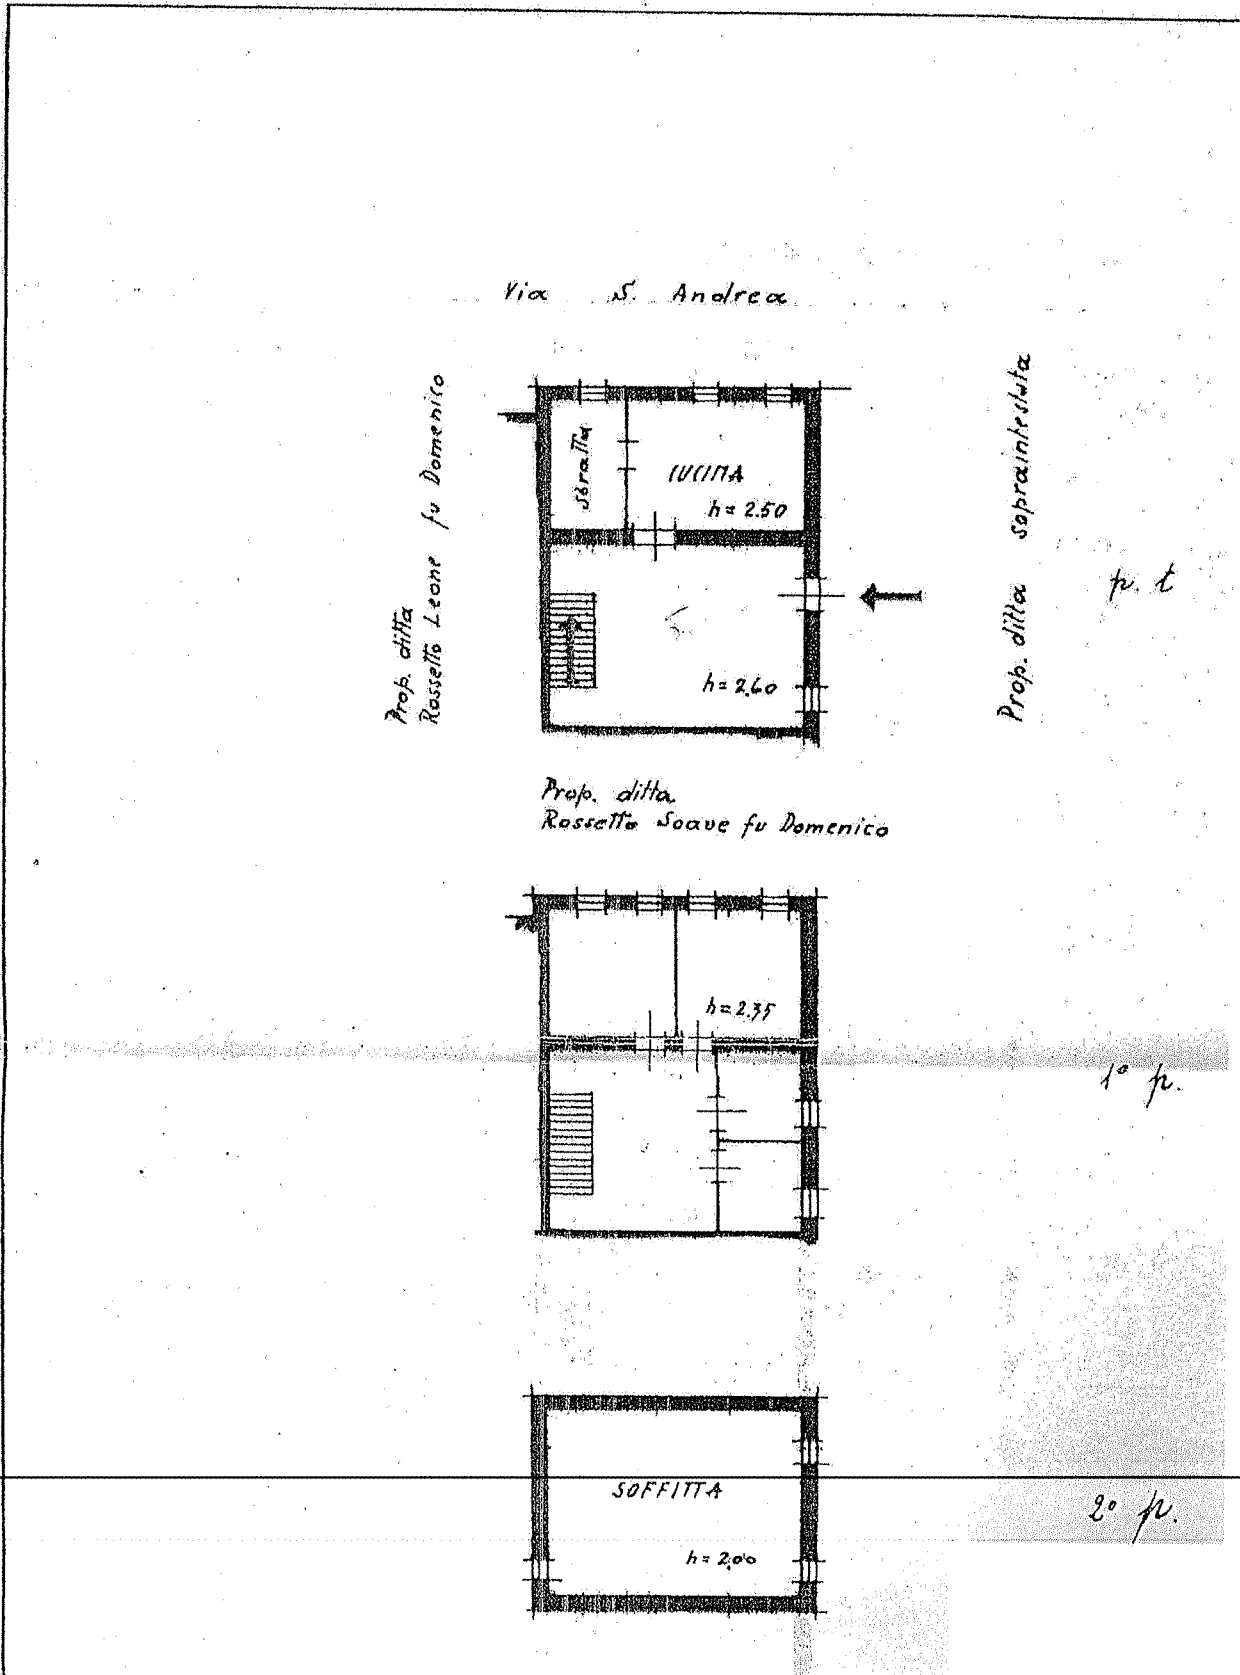
DEL MONTELLLO (C670) -< Sez. Urb.: A - Foglio: 4 - Particella: 61 - Subalterno: 2

Planimetria dell'immobile situato nel Comune di **ROSETTA** del M. 110 Via
 Ditta
