TRIBUNALE DI PORDENONE
Sezione Esecuzioni Immobiliari

Esecuzione immobiliare n. 11/13

RELAZIONE DEL CONSULENTE TECNICO D'UFFICIO

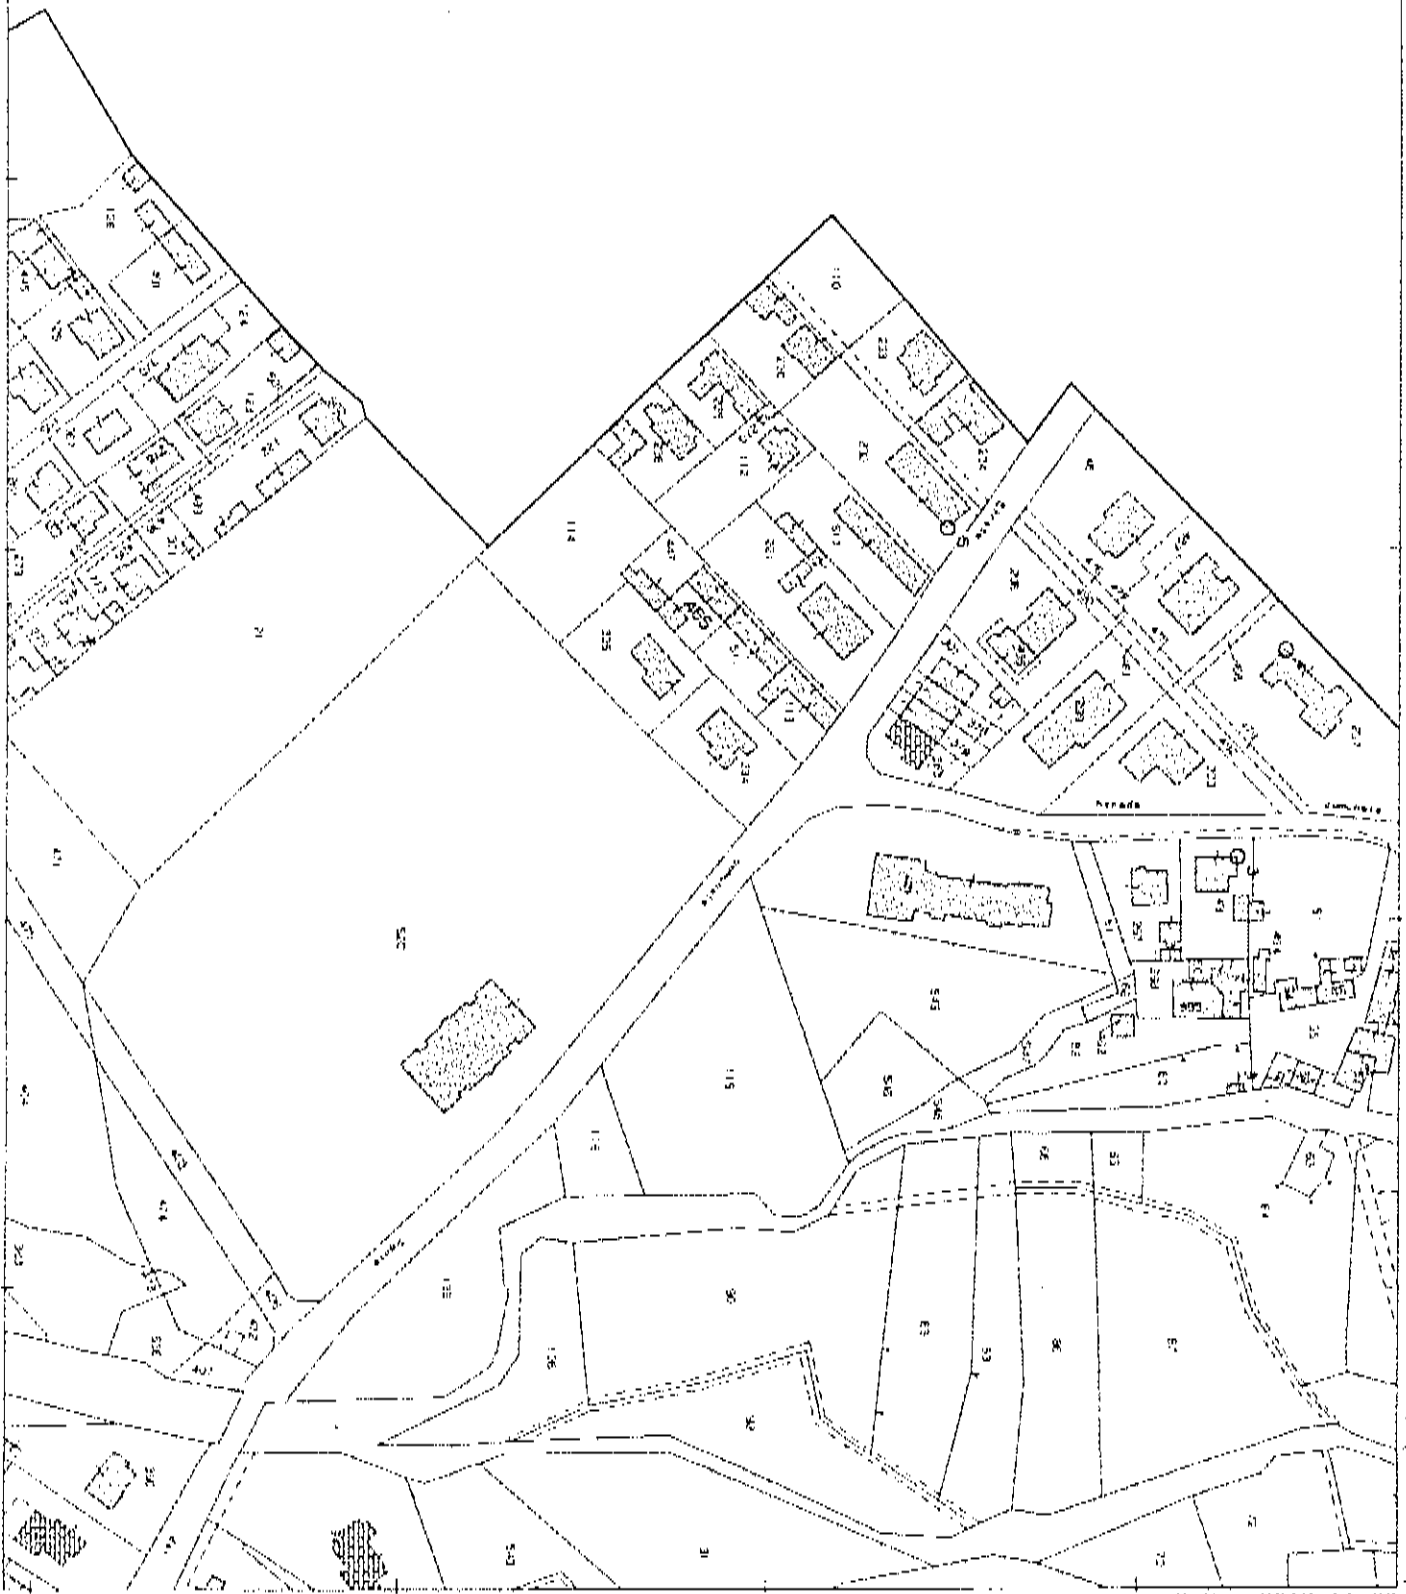
Planimetria di u.i.u. in Comune di Cordénons

PIANO TERRA
H = 250

PIANO PRIMO

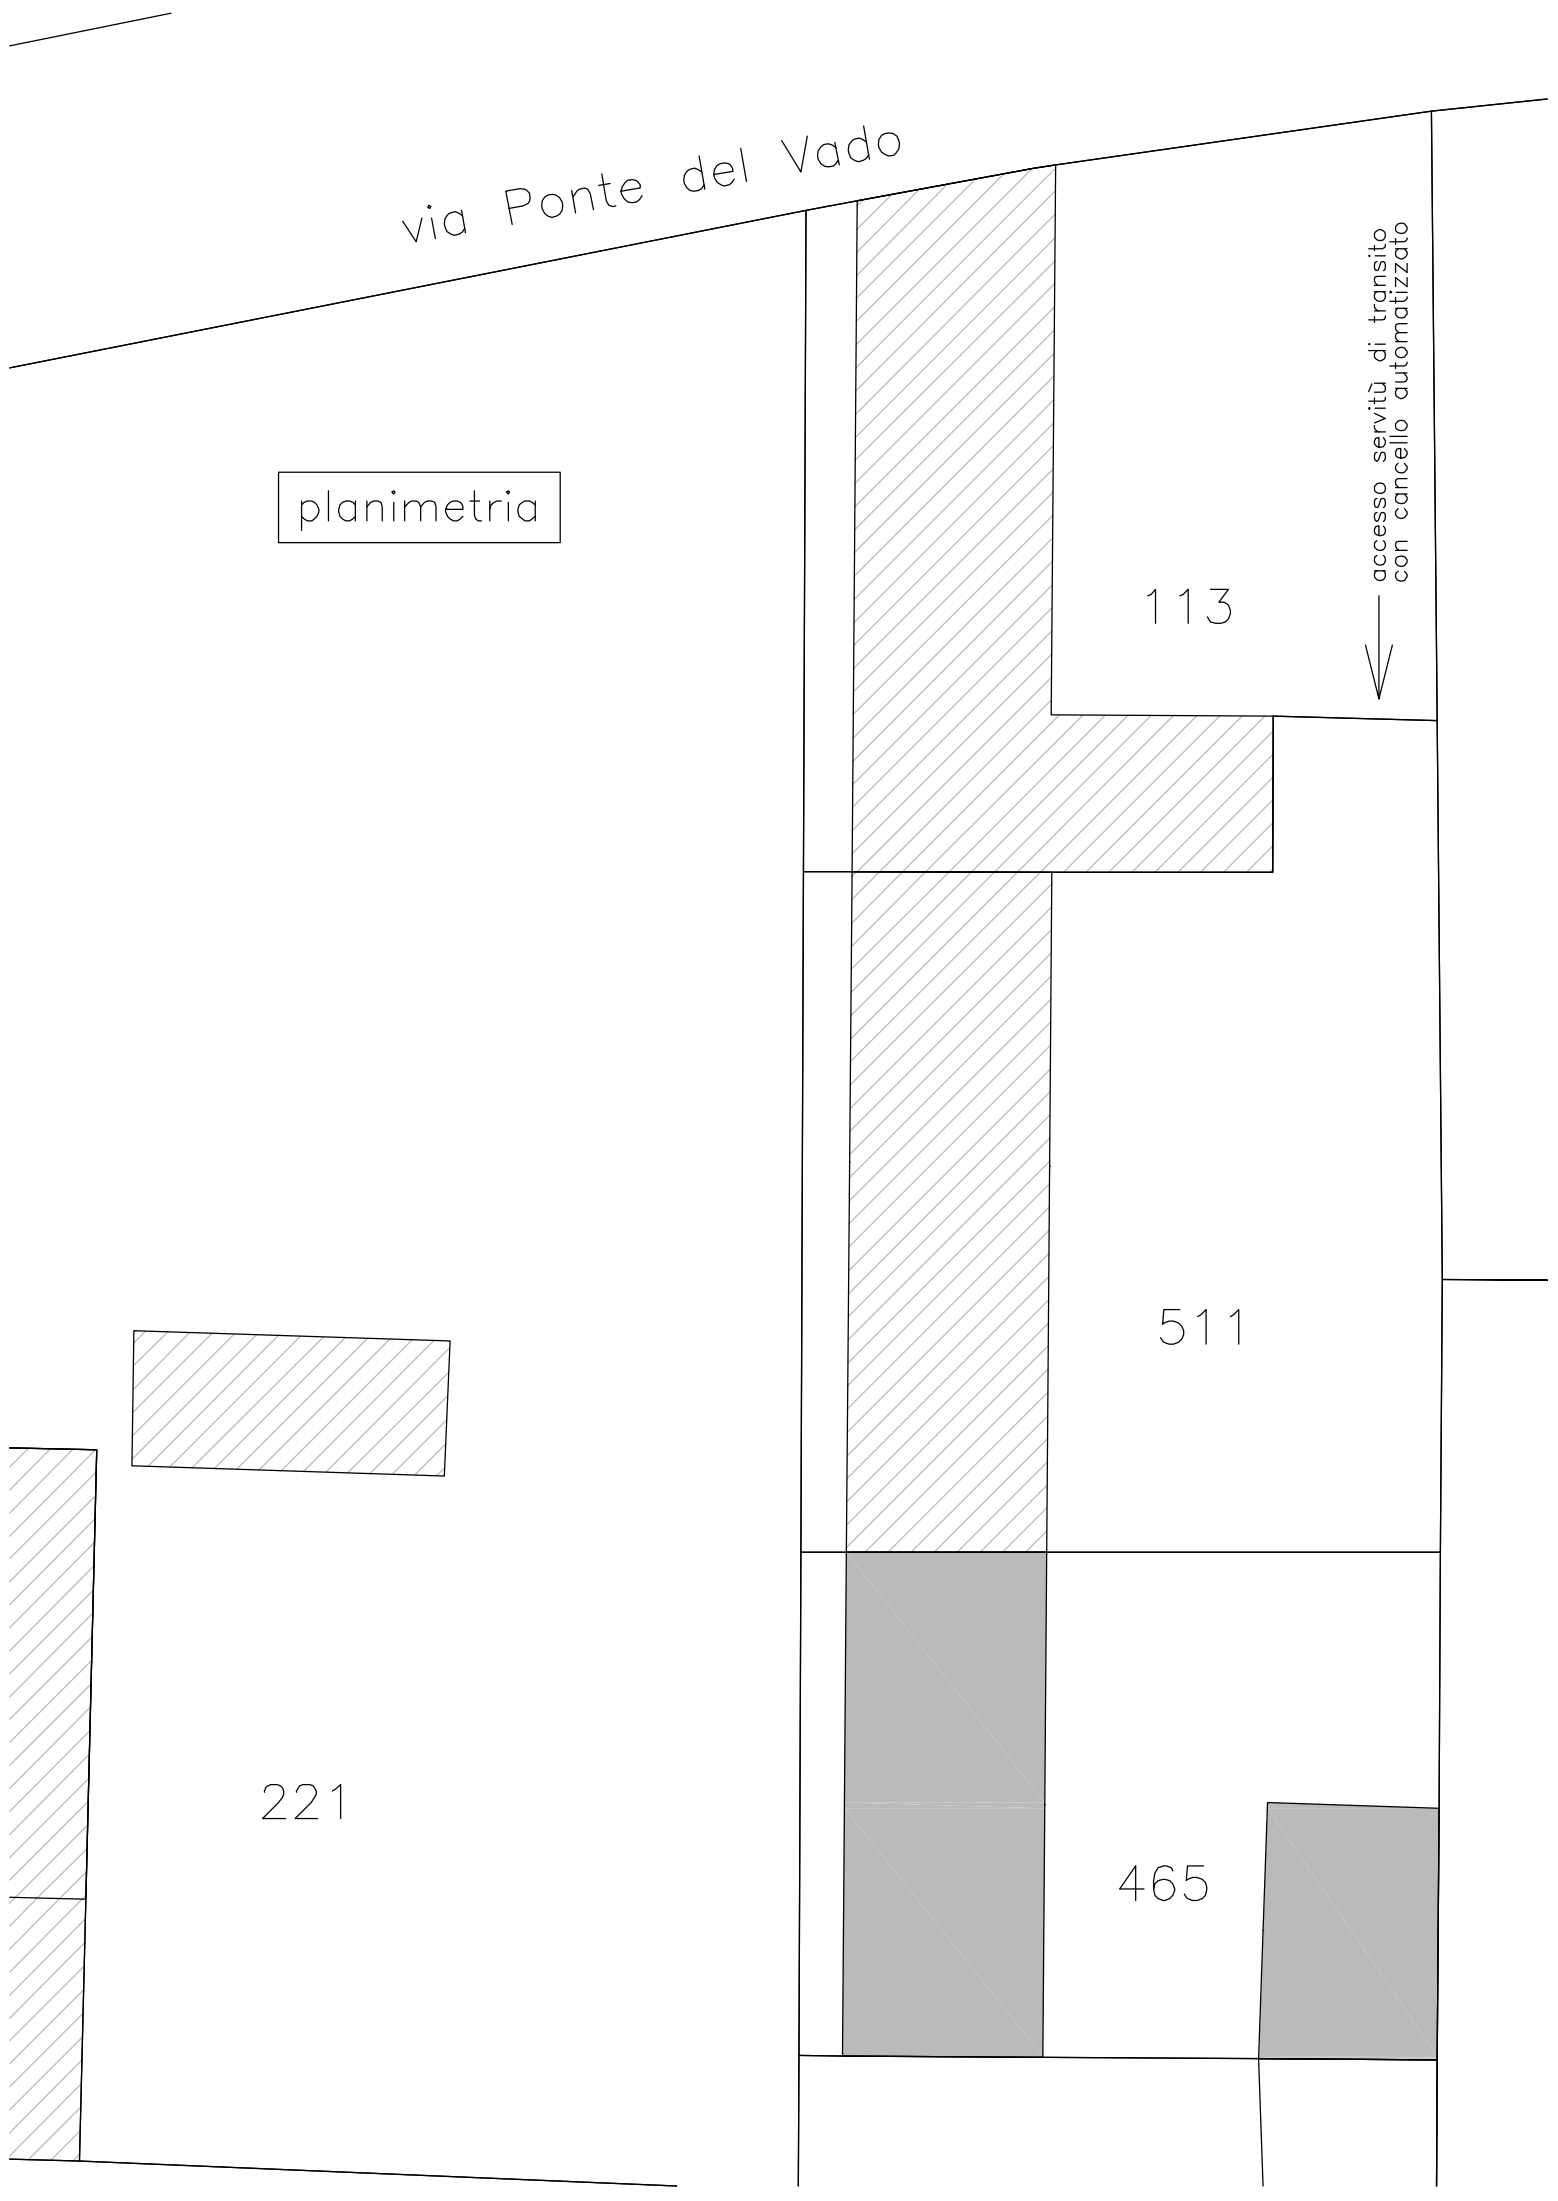
planimetria

L'immobile oggetto di stima è accessibile da via Ponte del vado tramite una servitù di transito ad uso privato (*foto 3*), confina a Nord-Est con il mappale 511, a Sud-Est con il mappale 335, a Sud-Ovest con il mappale 447 e a Nord-Ovest con il mappale 221 (*All. 1*).

accesso servizio di transito
con cancello automatizzato
