**RELAZIONE TECNICA  
NELLA ESECUZIONE N. 27/2011**

**Perizia tecnica nel procedimento esecutivo numero 27/2011 R.G. E.I.**

**Oggetto:** stima dei beni immobili appartenenti alla esecuzione immobiliare numero 27/11 R.G.

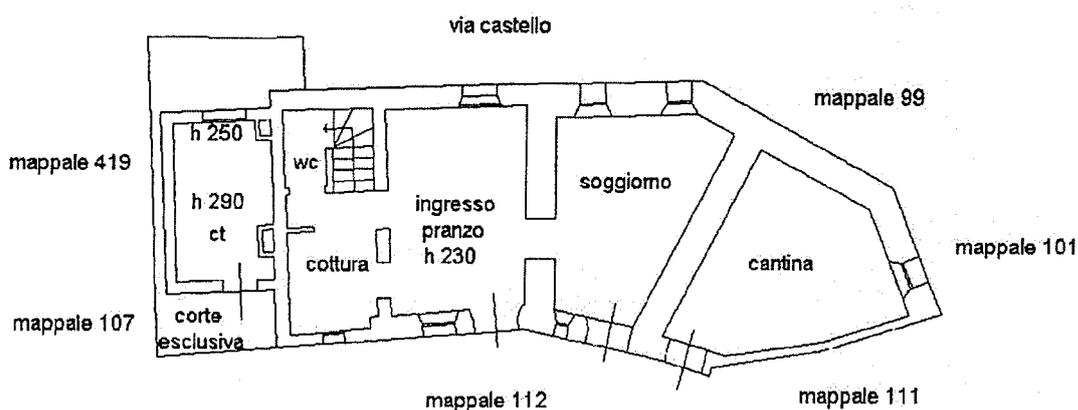
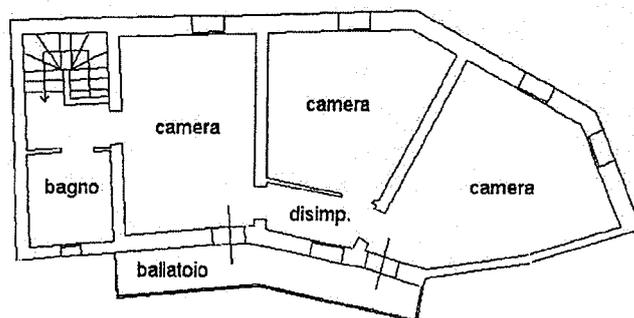
#### PIANO TERRA

Trattasi di edificio in muratura, con tetto in legno a due falde.

Le pareti delle stanze risultano intonacate e dipinte di bianco. Sono presenti in più punti al primo piano delle macchie di umidità e/o infiltrazione anche di notevoli dimensioni (si veda materiale fotografico – all. 1).

Il solaio al piano terra nel locale sala presenta delle microfessurazione

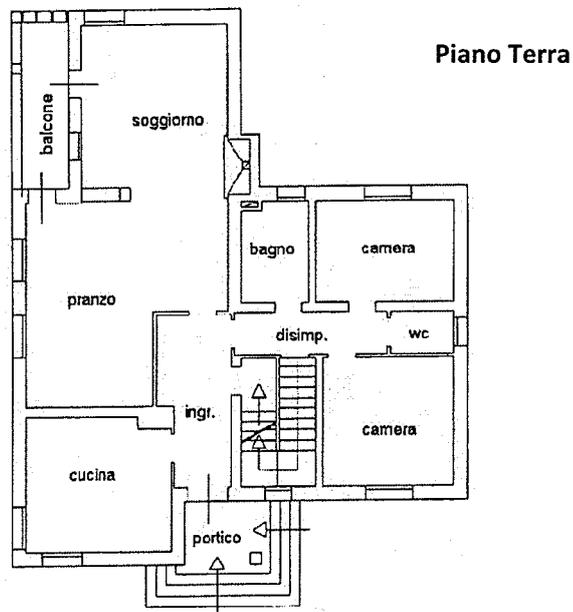
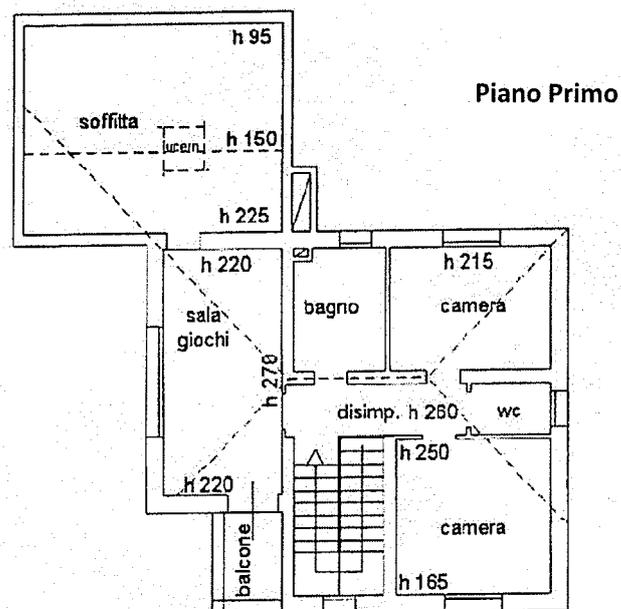
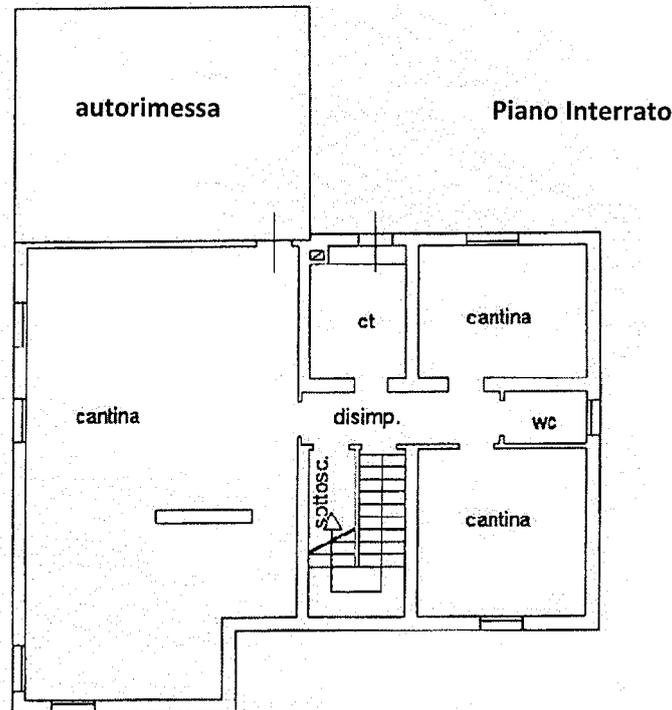
Il Subalterno n. 1 del mappale 678 coincide con un fabbricato di civile abitazione sito in via Monte Rest n. 7 a Tramonti di Sopra, costituito da tre piani, di cui uno interrato e due fuori terra e da 12,5 vani catastali.

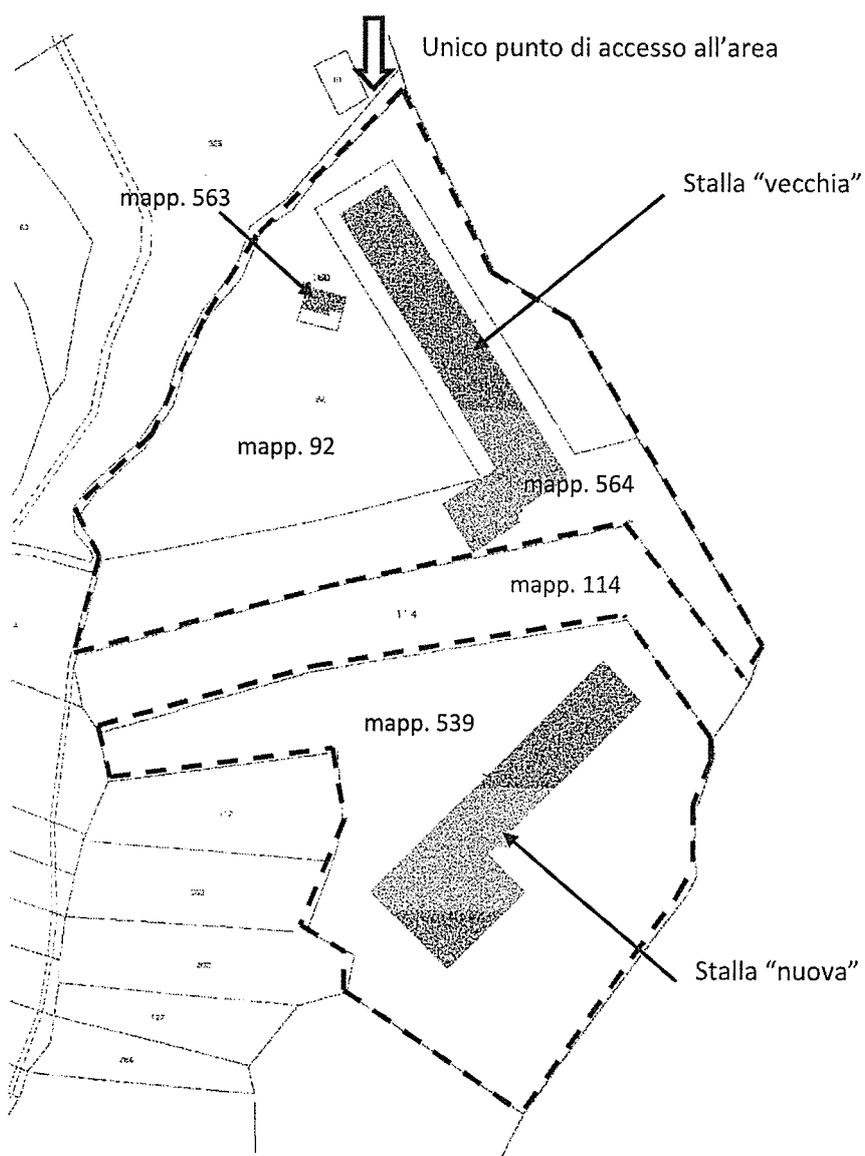
I beni immobili sopra illustrati risultano perimetrali in rosso nell'estratto di mappa di seguito riportato. Il mappale 114 (si veda quello con colore blu) è di proprietà di terzi e separa le due parti della stessa azienda cunicola:

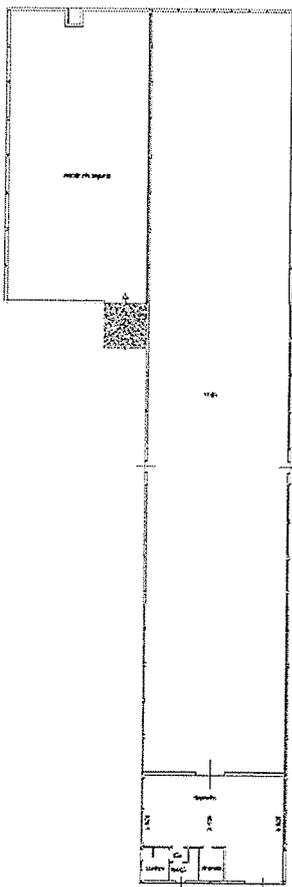
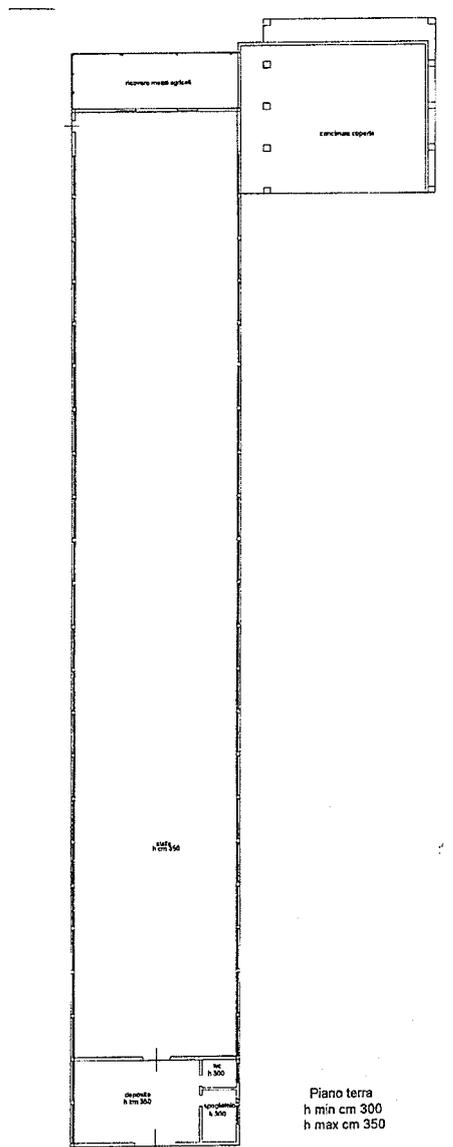
Il fabbricato insistente sul **foglio 13 mappale 539**, invece, è un capannone adibito ad allevamento cunicolo, sita in Località Sot Maleon, costituito da un unico piano fuori terra e da 6 locali destinati a: stalla, n. 2 depositi, spogliatoio, servizio e concimaia coperta esterna.

Trattasi di edificio con ossatura in acciaio e dotato di tamponamenti laterali in muratura. La copertura è stata realizzata mediante capriate in acciaio, sulle quali trovano collocazione degli arcarecci costituiti da profili aperti in acciaio, sui quali, a loro volta, poggiano delle lastre di eternit, che - stante l'epoca di costruzione - non si esclude contengano amianto.

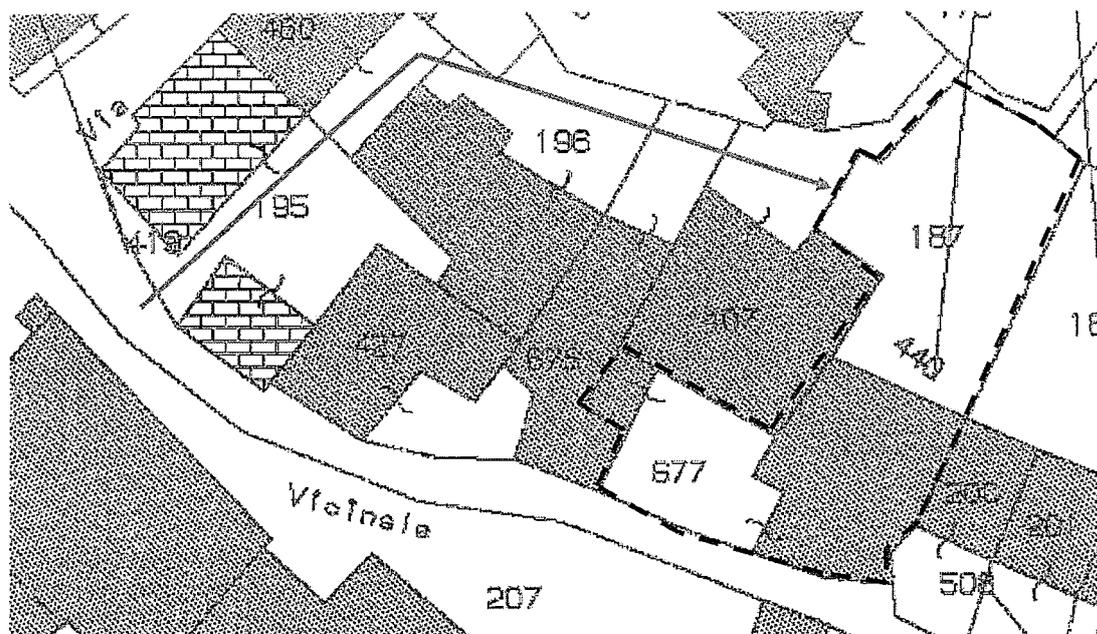
I beni immobili sopra descritti vengono evidenziati in rosso nell'estratto di mappa che segue:

Occorre precisare che per accedere al mappale 187 occorre percorrere i mappali 195, 460, 196, 676, 407, come evidenziato dalla freccia di colore blu sull'estratto di mappa sopra riportato.

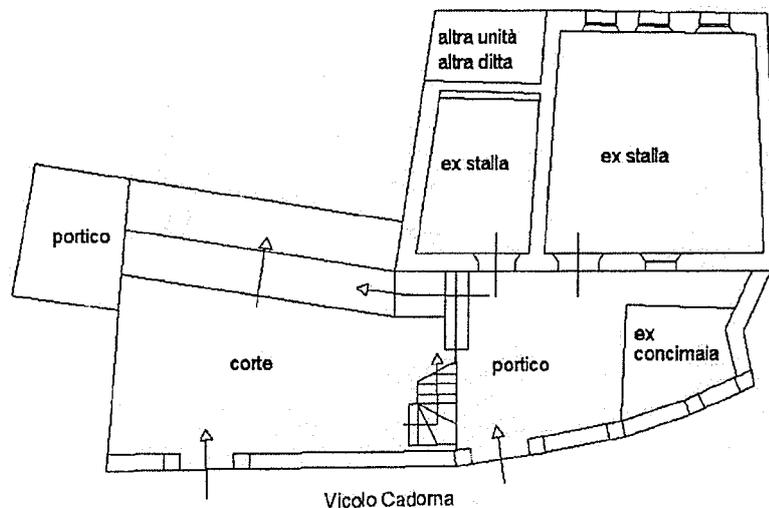
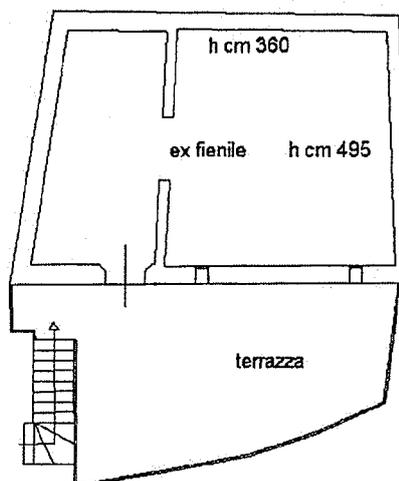
Il fabbricato adibito a stalla, sito in vicolo Cadorna n. 5 in Comune di Tramonti di Sopra, è costituito da due piani fuori terra e da due locali per piano.

Trattasi di edificio in muratura con solai in latero cemento e copertura in legno.

I paramenti murari sono al grezzo avanzato, mancano serramenti, impianti e finiture.

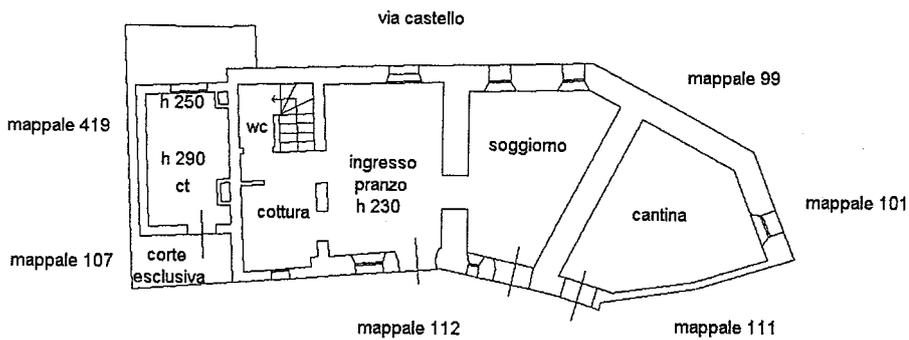
Scheda n. 1

Dichiarazione protocollo n. \_\_\_\_\_ del \_\_\_\_\_  
Planimetria di u.i.u. in Comune di Tramonti Di Sopra  
Via Castello civ. 2/B

Piano terra h cm 230
