TRIBUNALE DI TREVISO

PROCEDURA ESECUTIVA N. R.G.E. 1059/2011

PERIZIA DI STIMA DEL BENE IMMOBILE

DOCUMENTAZIONE FOTOGRAFICA

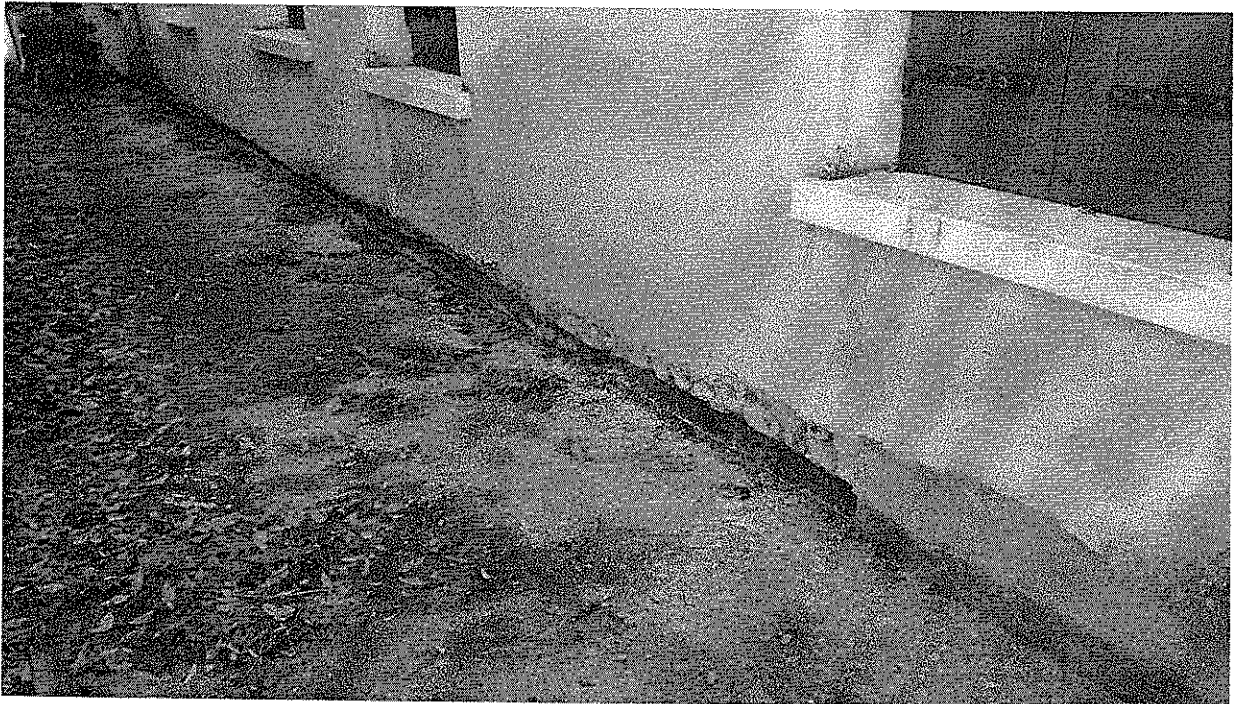
Il corpo A ha struttura in sassi e solai, non interamente visibili perché controsoffittati, probabilmente in legno.

PARTICOLARE MURATURA IN SASSI LATO NORD

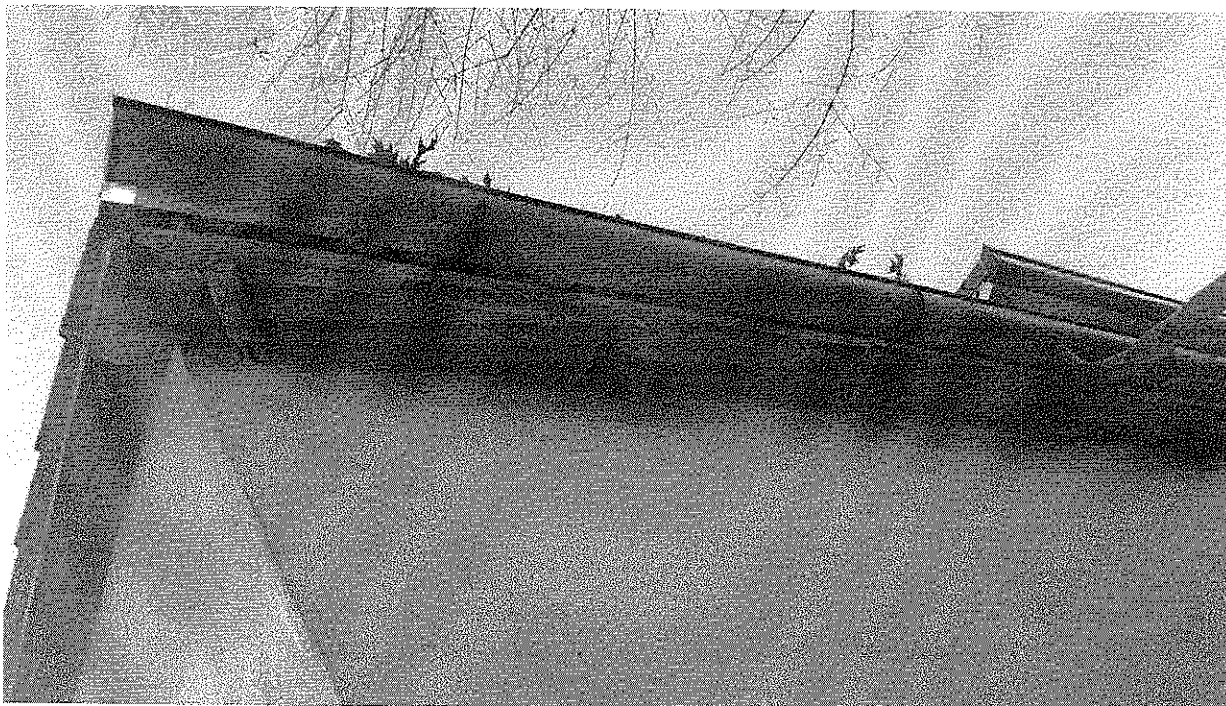
Il corpo B si compone a sua volta di due parti; la parte retrostante più antica, in sassi con solai e copertura in legno e la parte a sud che è composta da un corpo, al piano terra, che aveva in origine tetto piano in cemento e una sopraelevazione, costituente un loggiato con struttura in acciaio e legno.

PARTICOLARI SPORTO COPERTURA IN LEGNO CORPO BASSO

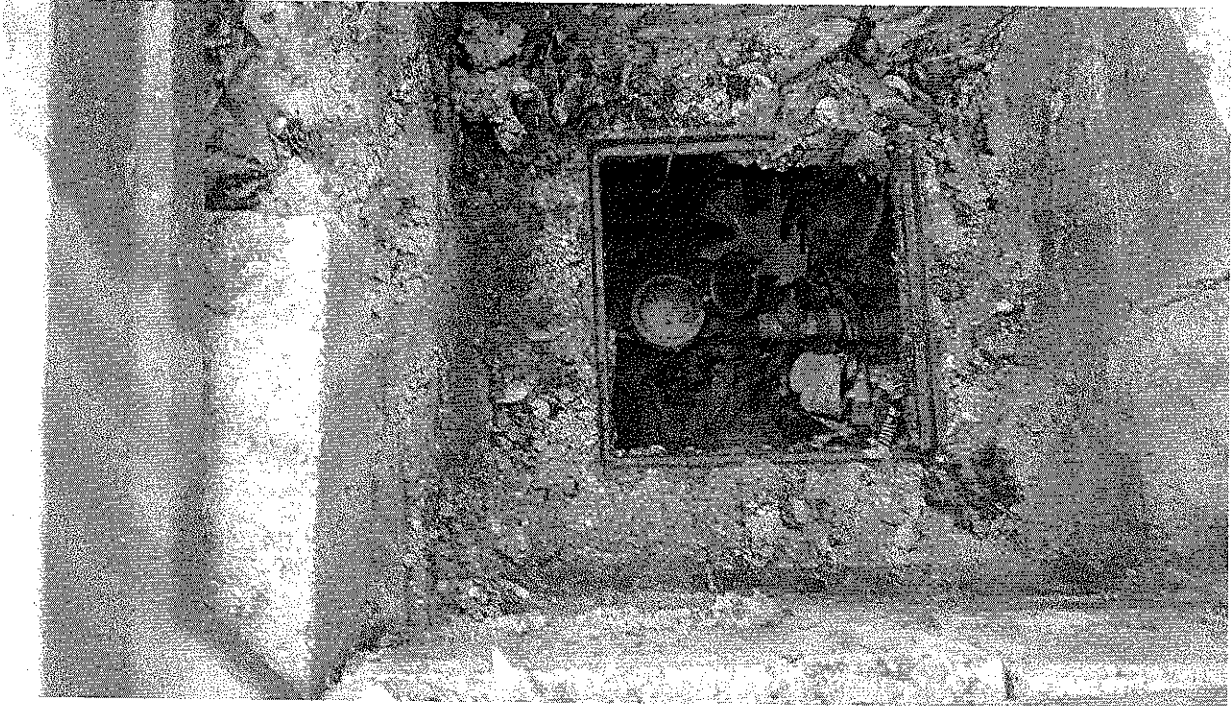
PARTICOLARE ALLACCIAMENTO RETE IDRICA

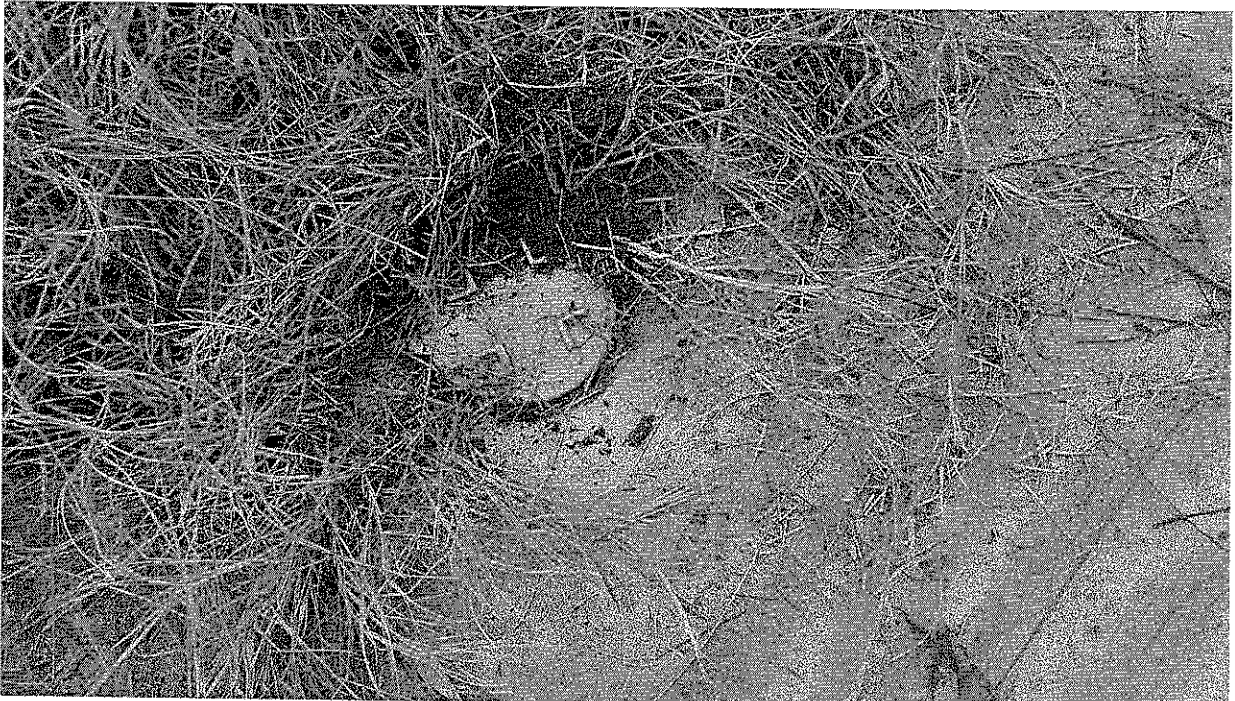
PARTICOLARE TAPPO ISPEZIONE FOGNATURE
