**Tribunale di Terni**  
**PROCEDURA DI ESECUZIONE IMMOBILIARE**

**RAPPORTO DI  
VALUTAZIONE  
Lotto UNICO**

Beni in **Narni (Terni)**  
Località/Frazione **Narni Scalo**  
Via Tuderte n. 85

**Abitazione di tipo economico [A3] sita in frazione: Narni Scalo, Via Tuderte n. 85 – piano primo.**

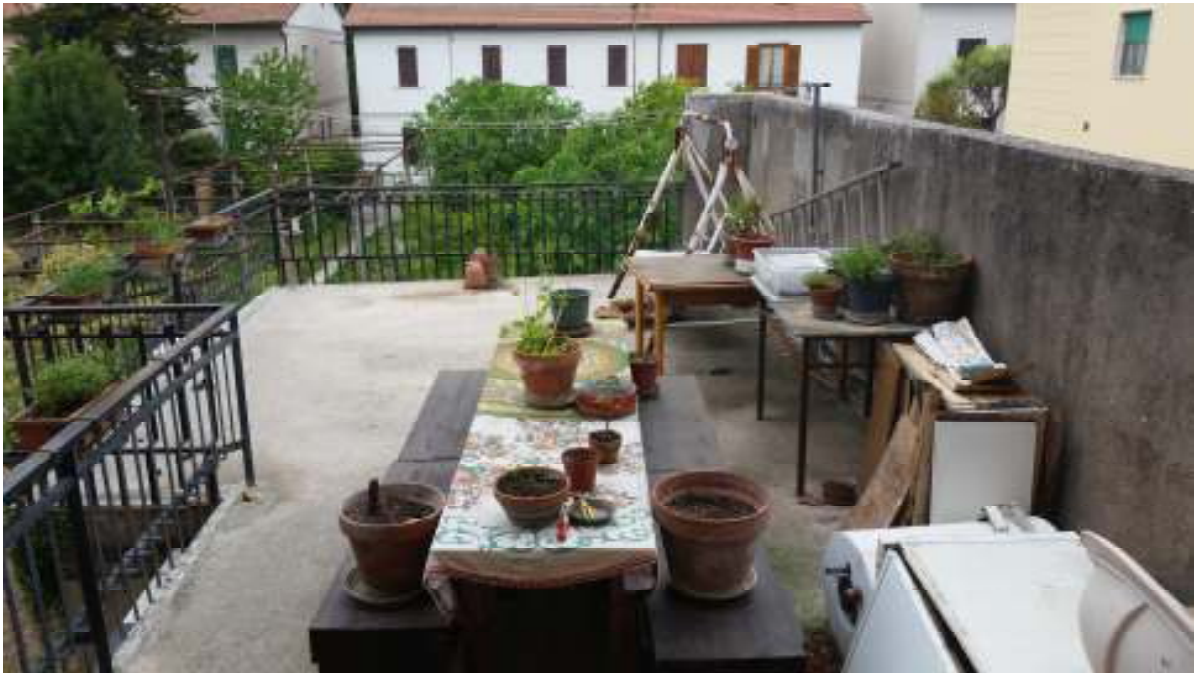
Inoltre, è stato riscontrato un disallineamento fra gli identificati della mappa del catasto terreni e quelli riportati nella visura del catasto fabbricati per l'unità immobiliare oggetto di stima, in quanto, il terrazzo annesso all'appartamento, avente unico ed esclusivo accesso dal vano cucina, (correttamente rappresentato nella scheda planimetrica dell'unità immobiliare in atti sin dal 1969), risulta planimetricamente ricadere all'interno delle particelle 350, 74 e 347, (il terrazzo costituisce copertura del negozio ubicato al piano terra, in catasto fabbricati distinto al fg. 49, part. 41/8-74/3-347/1-350/1).

terrazzo

Regolarizzabili mediante: Variazione DOC.FA. al catasto fabbricati.

Descrizione delle opere da sanare: Modifica identificativo e sostituzione planimetria per esatta rappresentazione grafica dell'unità immobiliare.

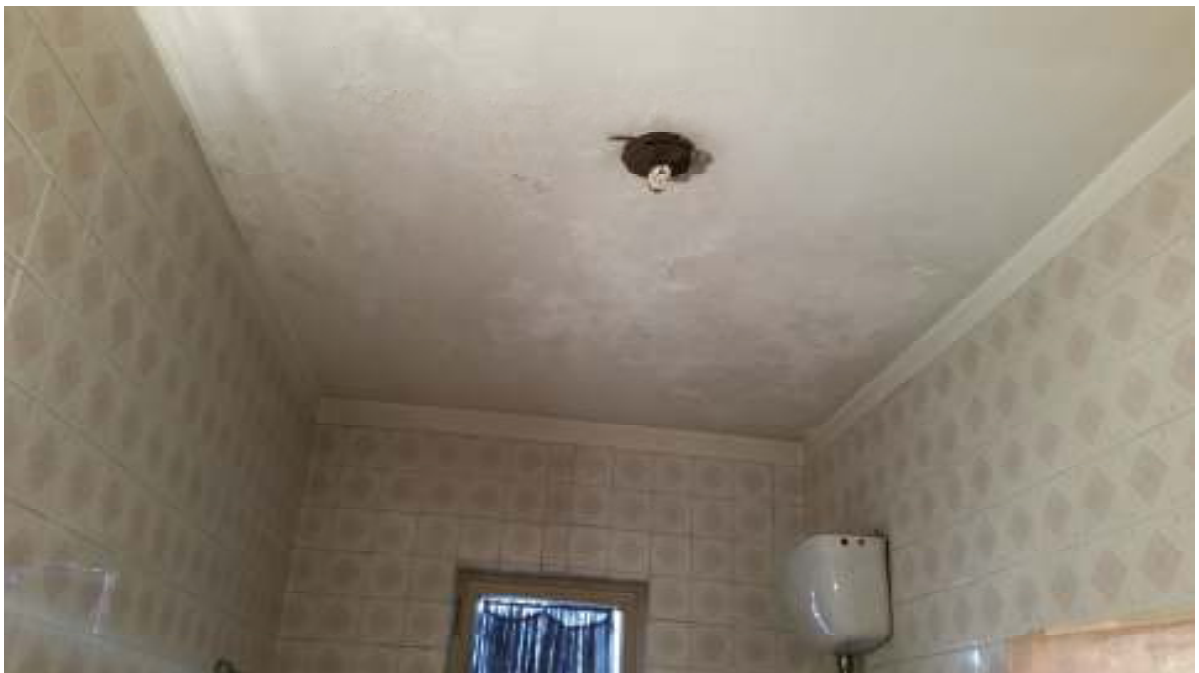
Plafoni	materiale: <b>intonaco civile e tinteggiature usuali</b> condizioni: <b>da normalizzare</b> (nel soffitto del bagno sono presenti distacchi della pittura e macchie in varie parti, dovuti a fenomeni infiltrativi di acqua dal piano superiore; al momento del sopralluogo la superficie di intradosso del plafone è risultata essere asciutta; secondo quanto riferito verbalmente dagli occupanti l'alloggio, la

perdita di acqua dall'appartamento del piano superiore è stata eliminata in seguito ad un recente intervento di ristrutturazione dello stesso).

interno appartamento - soffitto bagno
