**ESECUZIONE IMMOBILIARE**  
**n° 174/14 R.G.Es.**

**RELAZIONE PERITALE**  
**FORMATO TELEMATICO**

**RAPPORTO DI  
VALUTAZIONE  
Lotto 001 - UNICO**

Beni in **Sesto Al Reghena (Pordenone)**  
Località/Frazione **Bagnarola**  
Via Gleris n.14

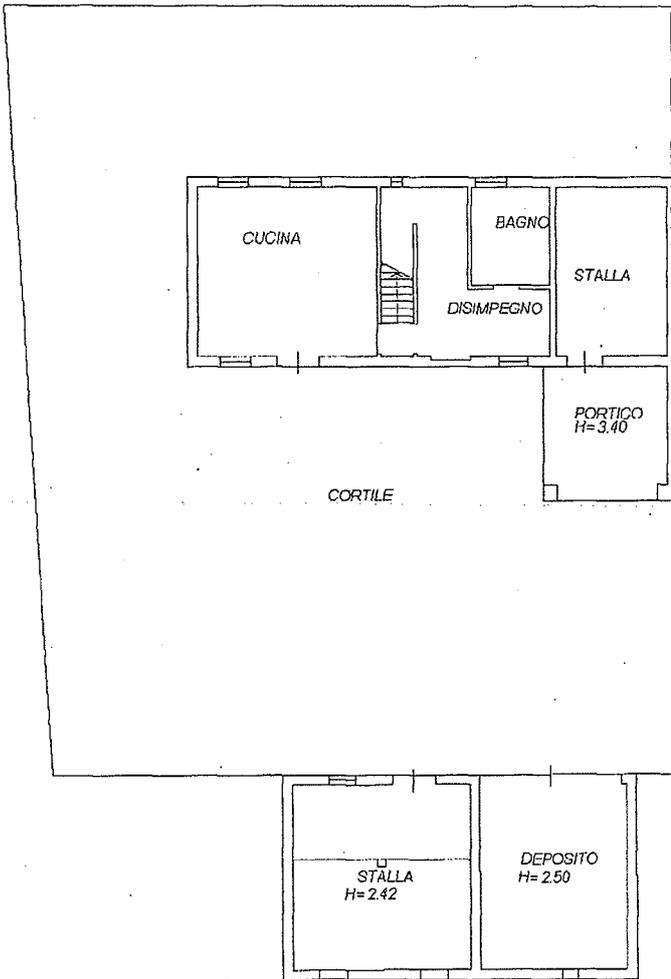
Catasto dei Fabbricati - Situazione al 04/03/2015 - Comune di SESTO AL REGHENA(1686) - < Foglio: 9 Particella: 132 - Subalterno 1 ->  
VIA GLERIS SNC piano: T-1;

PIANO TERRA H= 2.23

PRIMO PIANO H= 2.30

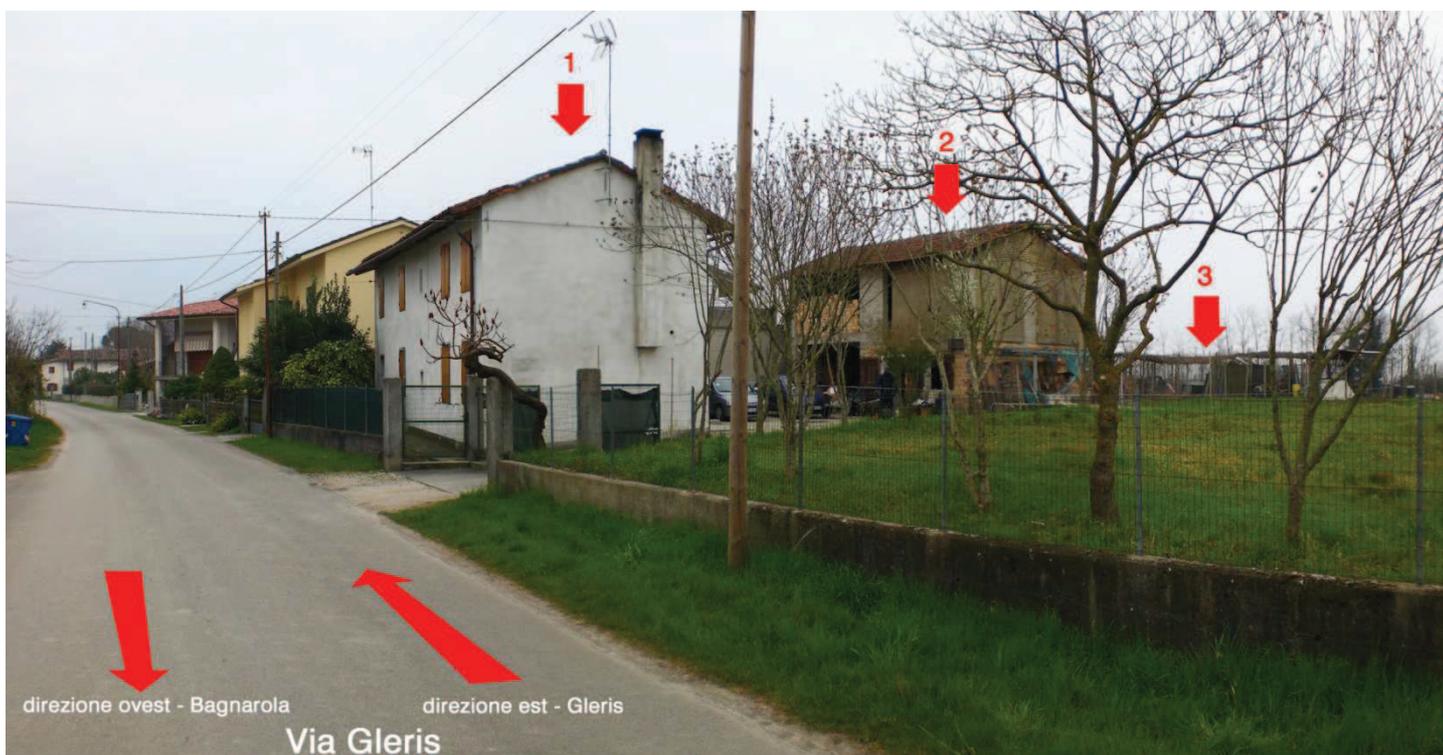
03

vista da *est* della pubblica *Via Gleris*  
con le sue *direttrici* di traffico e con evidenziati:

- 1**= il corpo edilizio a *nord* del lotto mappale **132** denominato *abitazione*, *immobile n° 1* in *E. I.*
- 2**= il corpo edilizio a *sud* del lotto mappale **132** denominato *rustico*, *immobile n° 1* in *E. I.*
- 3** = il piccolo lotto mappale **419** posto a *sud* e destinato ad *orto*, *immobile n° 3* in *E. I.*

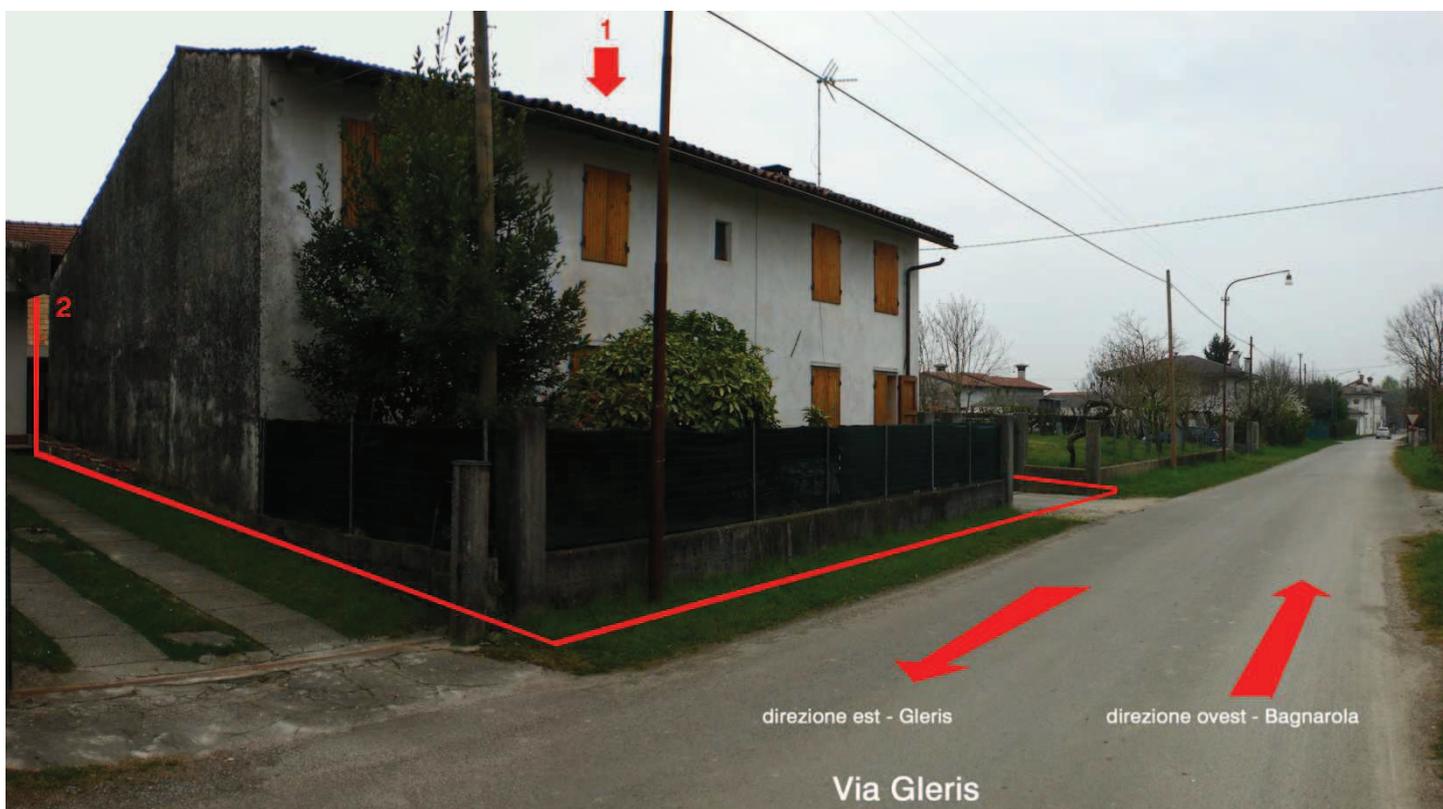
04

vista da *ovest* della pubblica *Via Gleris*  
con le sue *direttrici* di traffico e con evidenziati:

- 1= il corpo edilizio a *nord* del lotto mappale **132** denominato **abitazione**, **immobile n° 1** in **E. I.**
- 2= parte del perimetro *nord* del lotto mappale **132**, **immobile n° 1** in **E. I.**

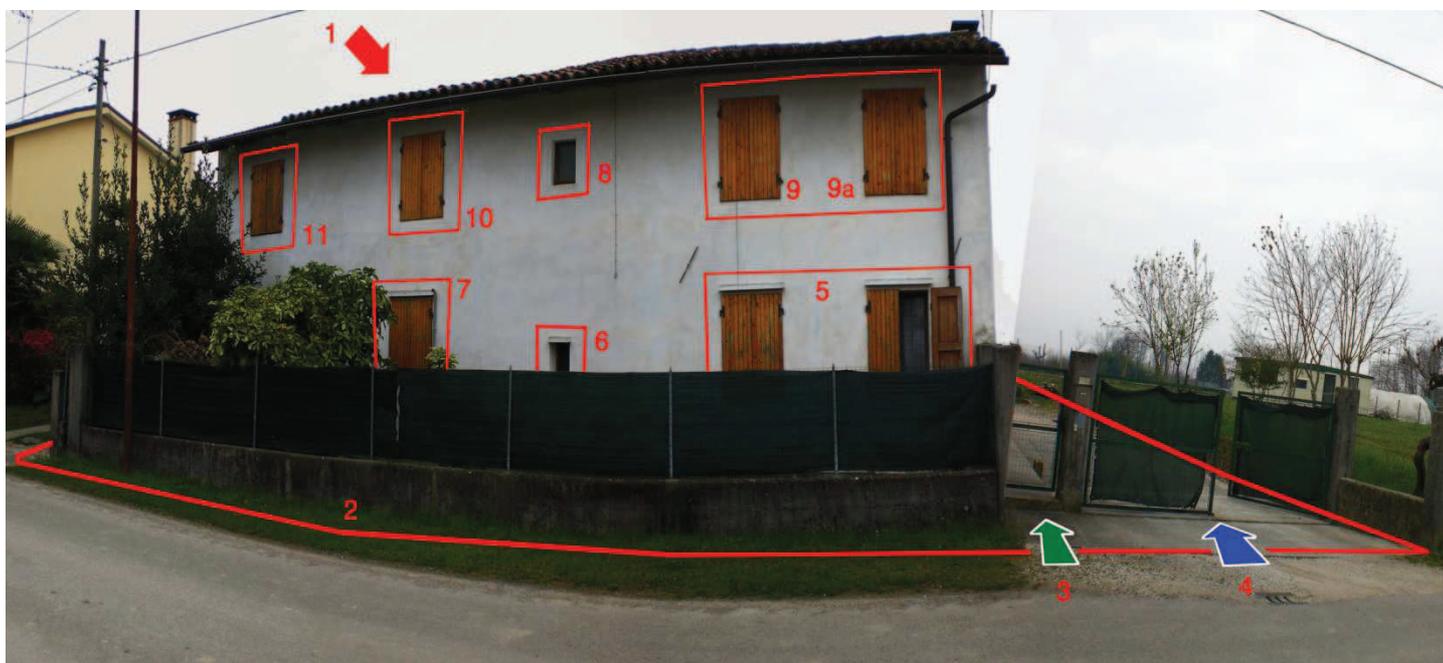
05

vista ravvicinata del retro e prospetto *nord* verso la pubblica *Via Gleris* dell'edificio più a *nord* del lotto mappale **132** ed *immobile n° 1* oggetto di *E.I. n° 174/14* con indicati:

**10** = il singolo affaccio del vano **camera matrimoniale** (*camera* in *scheda catastale*)

**11** = il singolo affaccio del vano attualmente adibito a **deposito** (*fenile* in *scheda catastale*)

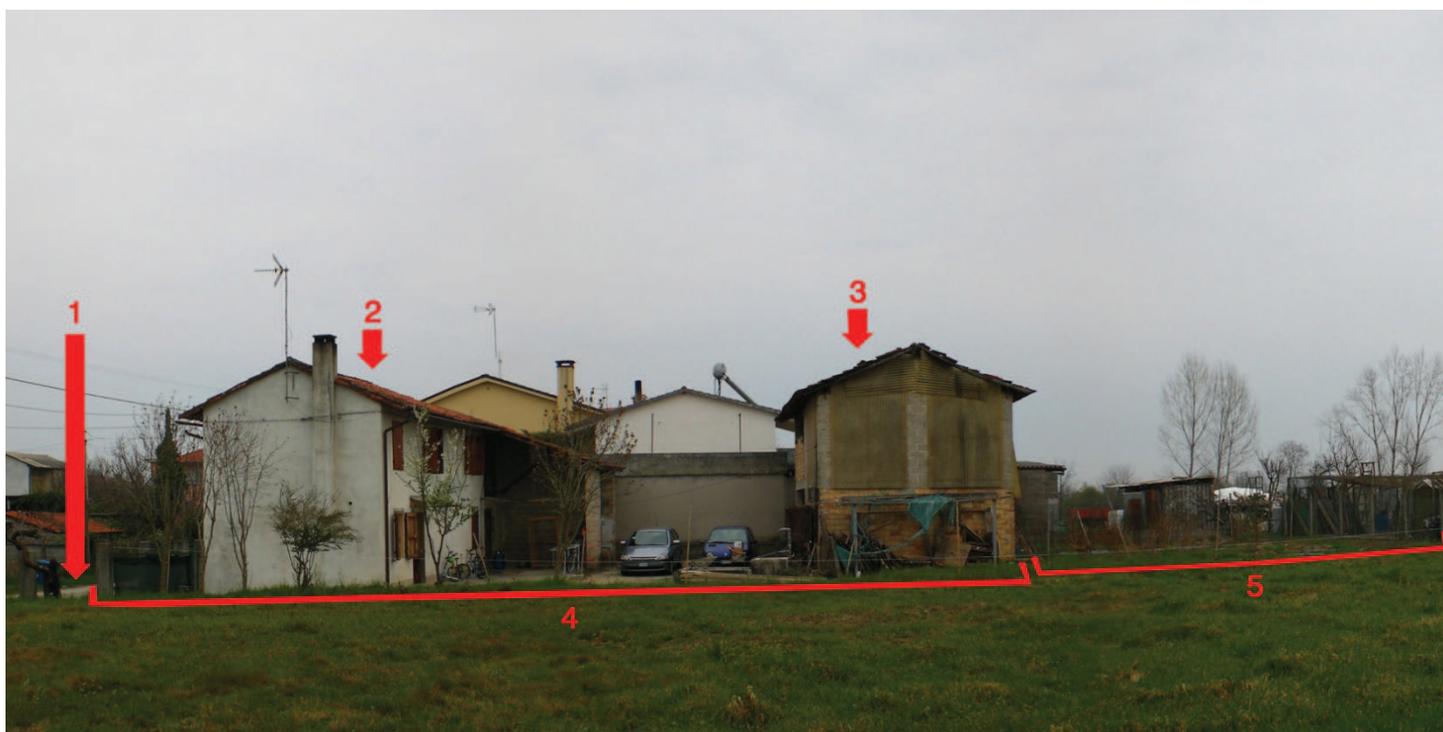
06

vista panoramica, da *est* dell'intera proprietà composta dagli *immobili n° 1-2*  
oggetto di *E.I. n° 174/14* con indicati:

- 1** = la pubblica *Via Gleris*
- 2** = il corpo edilizio a *nord* del lotto mappale **132** denominato *abitazione*, *immobile n° 1* in *E. I.*
- 3** = il corpo edilizio a *sud* del lotto mappale **132** denominato *rustico*, *immobile n° 1* in *E. I.*
- 4** = parte del perimetro del lotto mappale **132**, *immobile n° 2* in *E.I.*
- 5** = parte del perimetro del lotto mappale **419**, *immobile n° 3* in *E. I.*

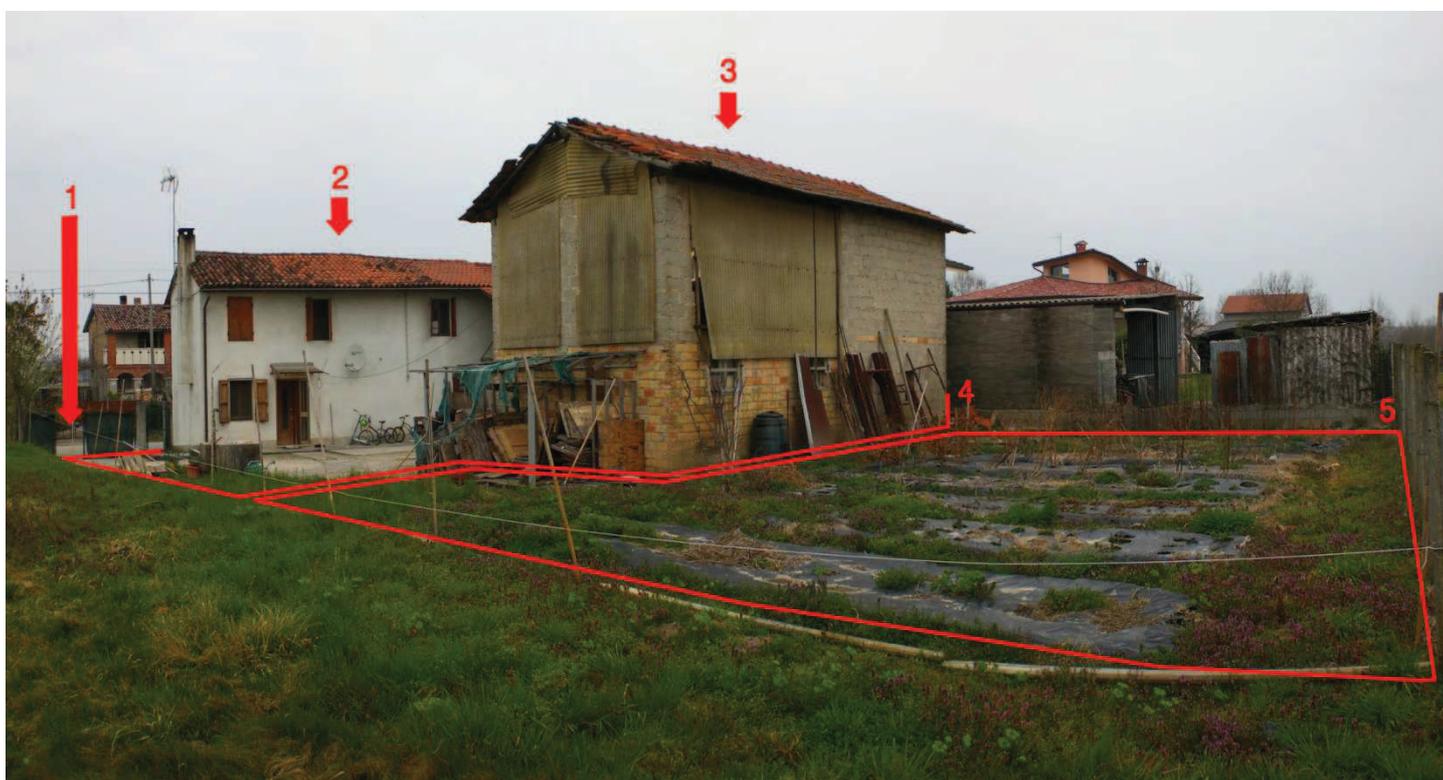
07

vista ravvicinata, da *sud-ovest* dell'intera proprietà composta dagli *immobili n° 1-2* oggetto di *E.I. n° 174/14* con indicati:

- 1** = la pubblica *Via Gleris*
- 2** = il corpo edilizio a *nord* del lotto mappale **132** denominato *abitazione*, *immobile n° 1* in *E. I.*
- 3** = il corpo edilizio a *sud* del lotto mappale **132** denominato *rustico*, *immobile n° 1* in *E. I.*
- 4** = parte del perimetro del lotto mappale **132**, *immobile n° 2* in *E. I.*
- 5** = il perimetro del lotto mappale **419**, *immobile n° 3* in *E. I.*
