TRIBUNALE ORDINARIO DI TREVISO
CANCELLERIA DELLE ESECUZIONI IMMOBILIARI
ESECUZIONE IMMOBILIARE N. 831/2010

Trattasi di immobili ad uso residenziale facenti parte di un fabbricato di tipo plurifamiliare sviluppato su due piani fuori terra con scoperto di proprietà.

Il tutto è sito nel comune di Villorba (TV), in Via Montegrappa al civico 53, e catastalmente è così identificato:

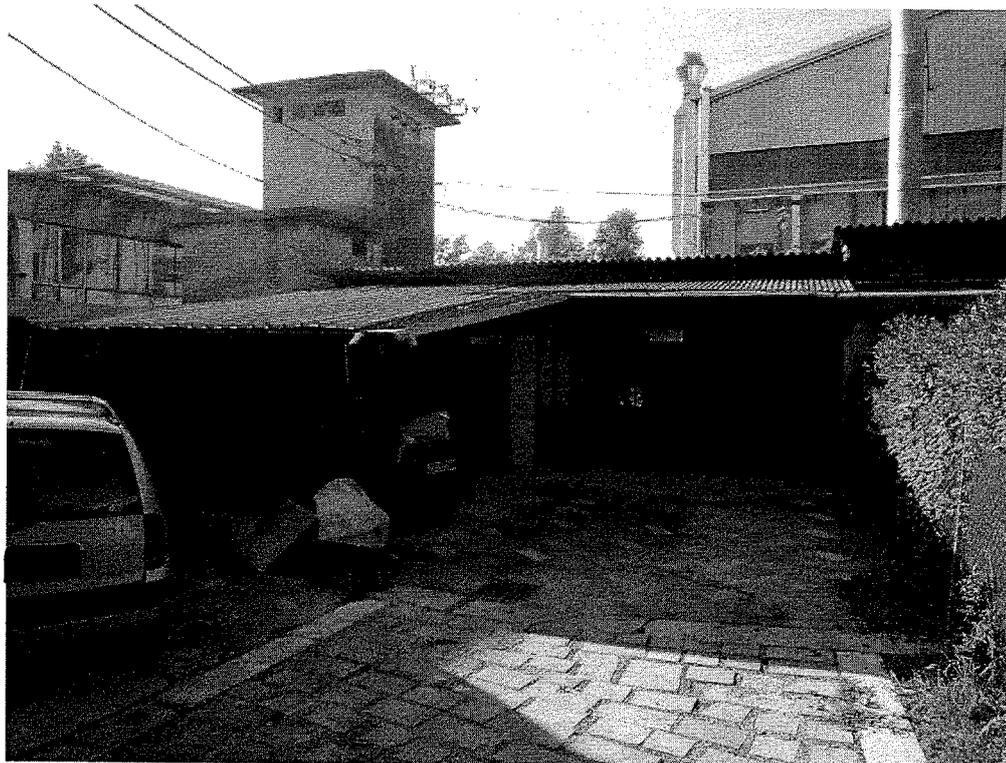
FOTO 11

E' posto sull'area scoperta del complesso residenziale ed ha una superficie calpestabile pari a mq 21,50 (DOC. FOT. – FOTO 11-12-13).

In merito alle finiture, si rileva che la pavimentazione è in calcestruzzo, le murature in blocchi di laterizio e/o calcestruzzo intonacati e la copertura in onduline in pvc, in cemento e pannelli prefabbricati. Lo stato di manutenzione risulta complessivamente mediocre.

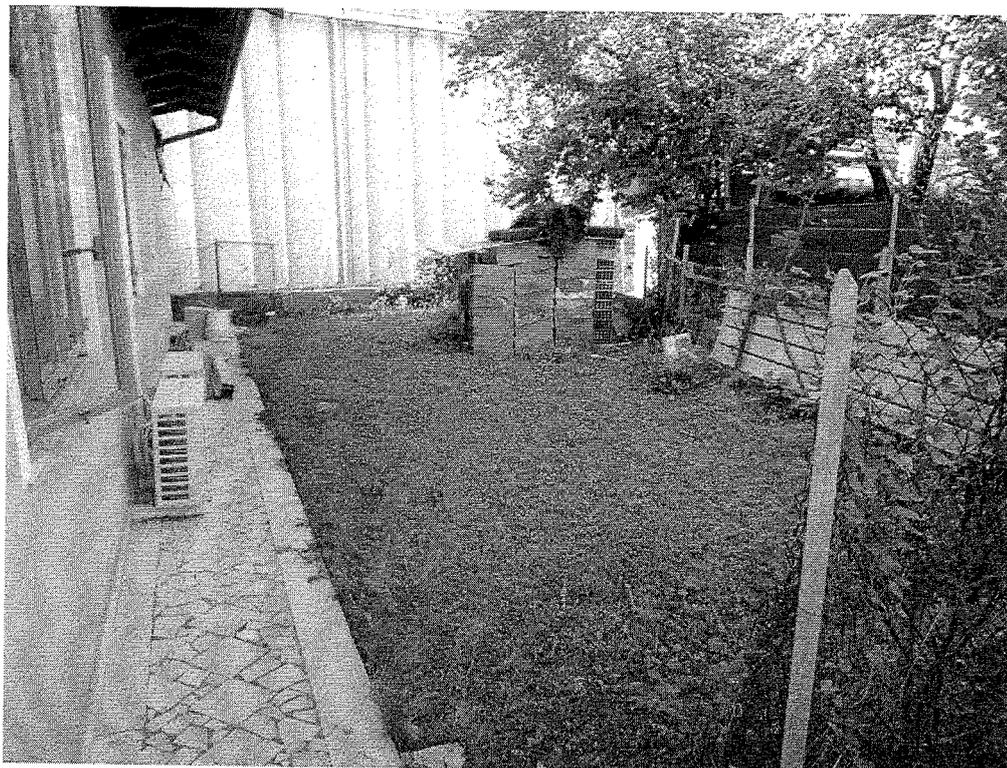
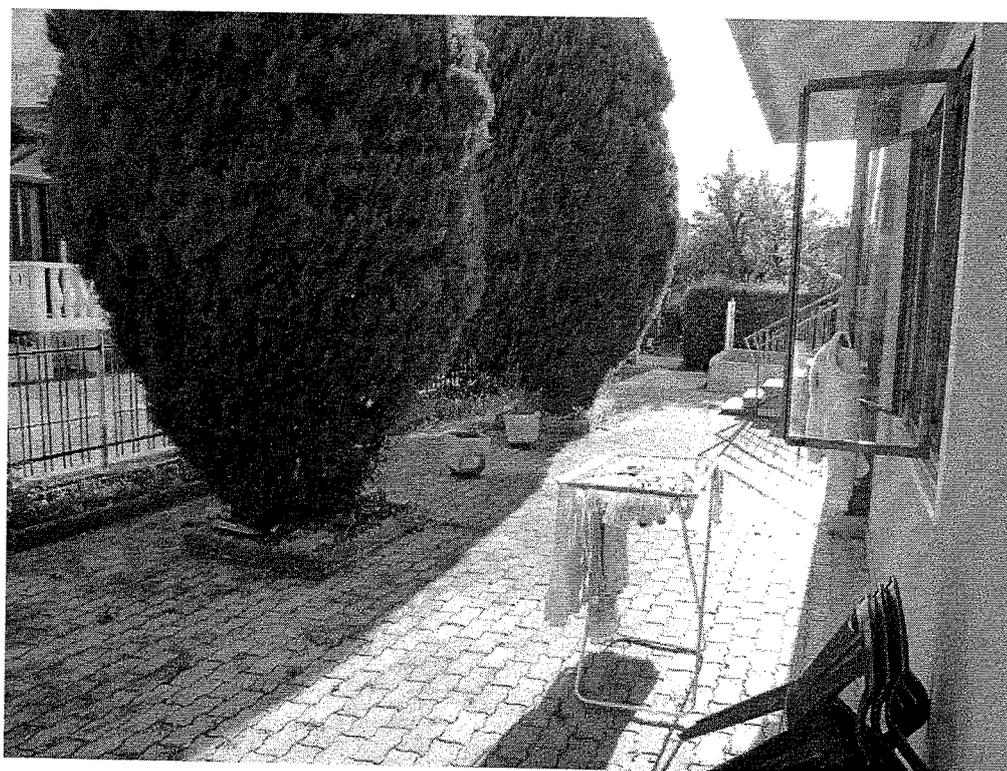
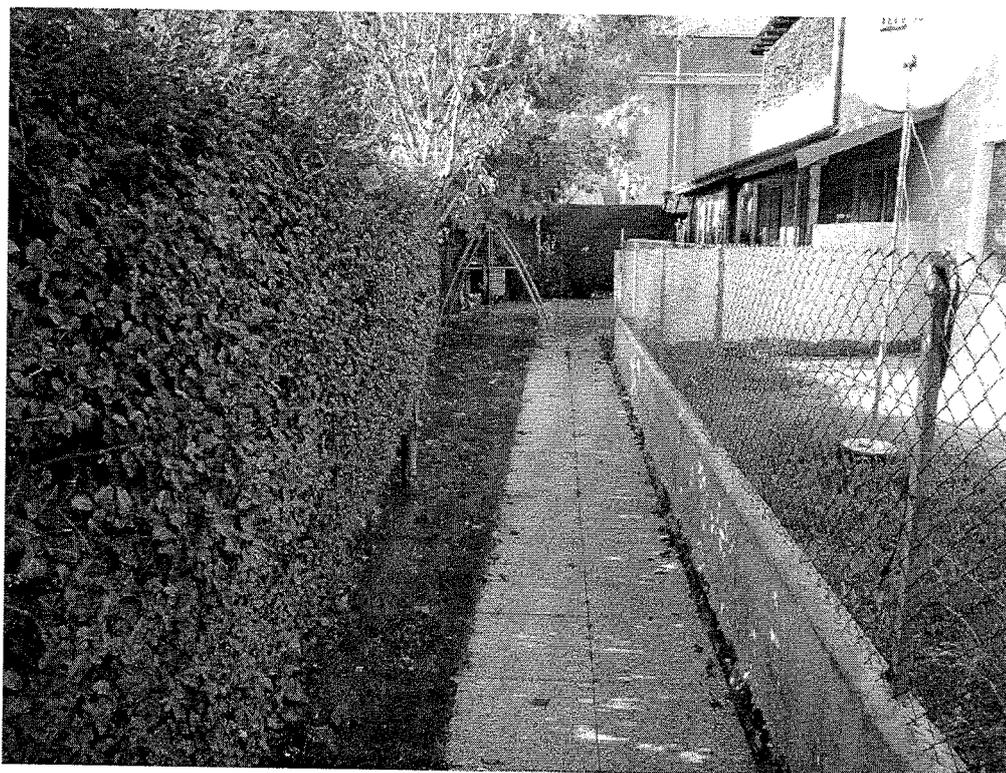
FOTO 14

I mappali in oggetto rappresentano l'intera area scoperta del complesso residenziale pari a circa mq 793 ed il giorno del sopralluogo insistevano dei muretti in blocchi di laterizio con sovrastante una rete metallica plastificata che delimitavano i percorsi di accesso alle altre unità immobiliari (DOC. FOT. – FOTO 14-15-16-17-18-19-20). Da indagini svolte dal

sottoscritto è emerso che tale suddivisione deriva da accordi raggiunti tra i proprietari degli immobili del complesso.

2. La struttura presente sul mappale 495 sub 12 non è autorizzata;
3. Le recinzioni che delimitano i vari mappali non sono autorizzate ed in alcuni casi non sono conformi a quanto stabilito dalle N.T.O. vigenti: infatti, porzioni delle stesse risultano di altezza superiore a cm 150 e in alcuni casi completamente realizzate in muratura.

Le difformità rilevate al punto 3. vanno a modificare la disposizione esterna dell'area di pertinenza, ma rimangono in parte sanabili mediante una Comunicazione di Inizio Attività in sanatoria condominiale. I costi presunti vengono così descritti:

1. Spese tecniche per pratica a corpo Euro 700,00 (oltre oneri fiscali)
2. Demolizione delle porzioni di recinzione, carico e trasporto a discarica del materiale di risulta a corpo Euro 2.500,00
3. Sanzione amministrativa Euro 258,00 (salvo diverse disposizioni dell'Ufficio Tecnico Comunale)

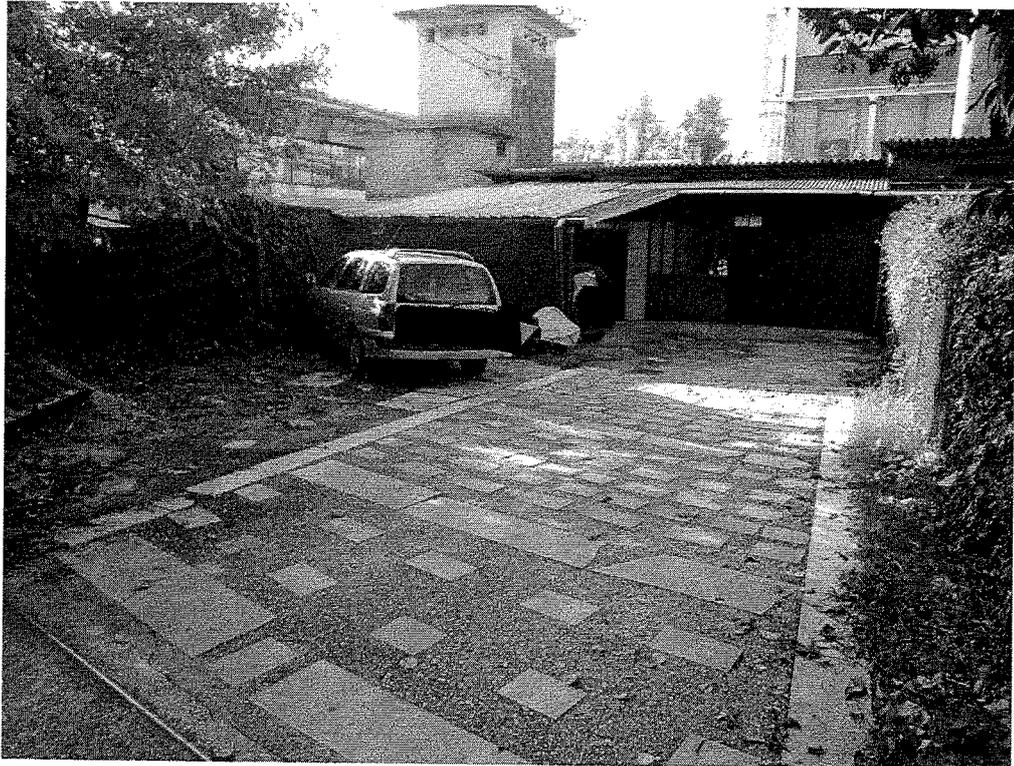
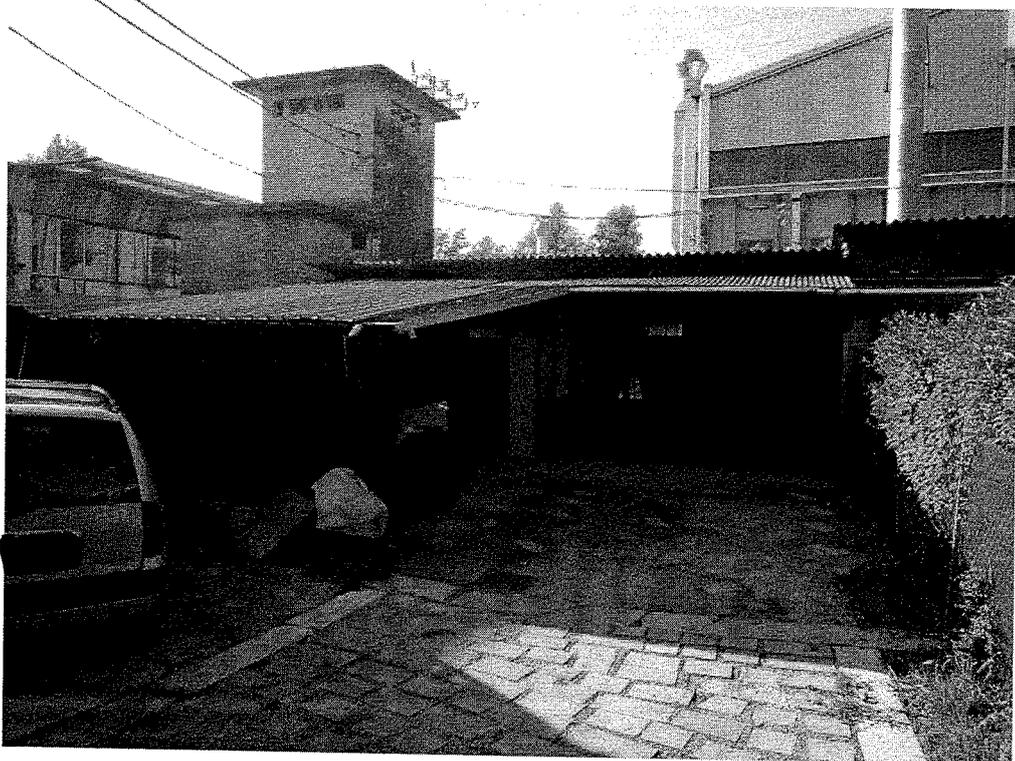
FOTO 21

C'è da segnalare, inoltre, che sull'area scoperta (mp 495 sub 12) antistante il mappale 495 sub 5 (garage) e contigua a quest'ultimo, insiste una struttura prefabbricata in acciaio chiusa su tre lati avente una superficie calpestabile pari a circa mq 25,20 (DOC. FOT. – FOTO 21-22).

La difformità rilevata al punto 2. va a modificare la volumetria, pertanto è da ritenersi un abuso edilizio non sanabile, quindi risulta necessaria la demolizione con conseguente ripristino dei luoghi. I costi previsti per l'operazione sono così quantificati:

1. Demolizione della struttura, carico e trasporto a discarica del materiale di risulta a corpo Euro 1.500,00
