TRIBUNALE DI TREVISO

STIMA GIUDIZIALE

nella esecuzione immobiliare n° 229/2012

L'immobile si trova nel comune di Quinto di Treviso, al civico 9, interno 8, di Vicolo Guglielmo Marconi.

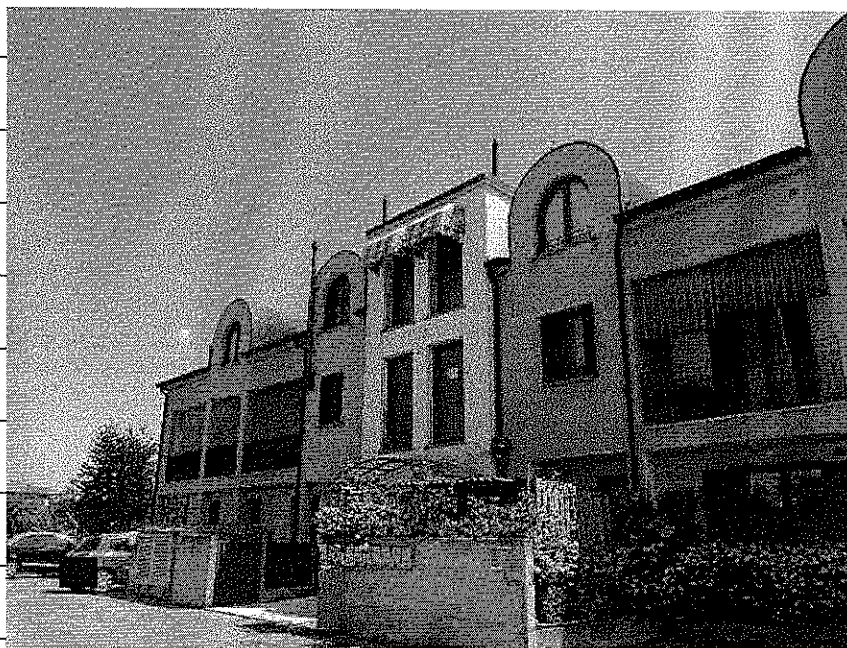
Foto Prospetto 1: Prospetto su Vicolo G. Marconi

Le facciate esterne dell'edificio risultano intonacate a civile con rasatura colorata; le grondaie e i pluviali sono in rame, il manto di copertura è in coppi.
