**TRIBUNALE DI TERNI**  
**CIVILE**

**RAPPORTO DI STIMA**

PERIZIA TECNICA

OGGETTO: VALUTAZIONE SULLA EFFICIENZA STATICA DELLE STRUTTURE  
DI UN FABBRICATO NEL SUO COMPLESSO

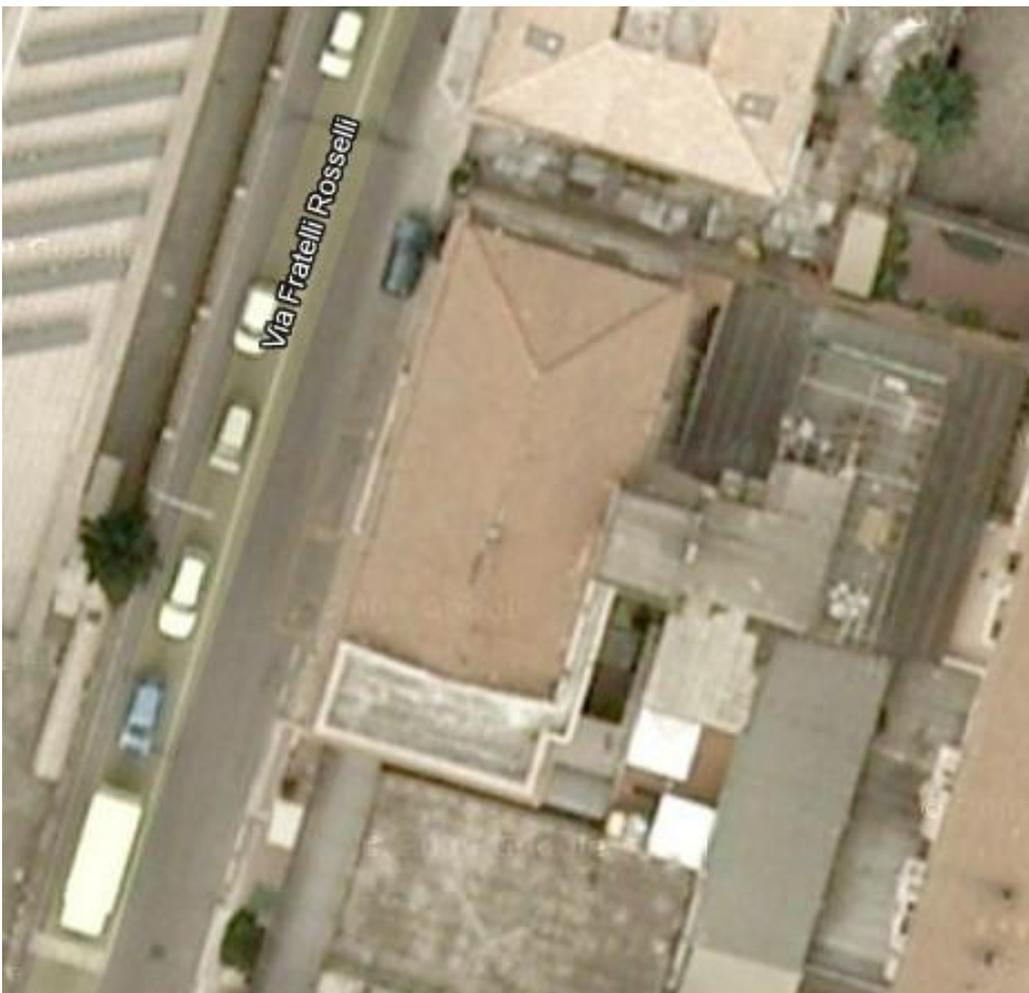
Foto. 1

L'edificio in oggetto si sviluppa su tre livelli, piano terra, piano primo e piano secondo ed è costituito da un corpo principale (abitazioni) di dimensioni 11 x 25m ed un corpo contiguo ad uso vano scale. Il piano terra di tale fabbricato ha come destinazione urbanistica un uso

commerciale con una altezza netta di circa 3.50m, mentre il piano primo e secondo hanno una destinazione ad uso civile abitazione con altezza netta di circa 3.00m. Tale fabbricato, risalente agli anni 60, è costituito da una struttura portante verticale in muratura di blocchi artificiali con spessore medio 40cm e una struttura portante orizzontale in latero - cemento con h=25cm. La copertura, posta al di sopra di un solaio di plafone in latero - cemento, è definita da elementi in legno, caratterizzata da 4 capriate costituite da elelemnti di dimensioni 20 x 20cm (catena) e 16 x 16cm (puntoni - monaco - saetta). E' presente una orditura di arcarecci principali paralleli alla linea di colmo costituiti da elementi 14 x 14cm (int. 170cm), una secondo orditura perpendicolare costituita da arcarecci 12 x 12cm (int. 112cm) e una orditura di travicelli secondari di dimensione 8 x 8cm (int. 70cm). Al di sopra di tale struttura portante infine è posizionato direttamente il manto di copertura definito da tegole di tipo "marsigliese".

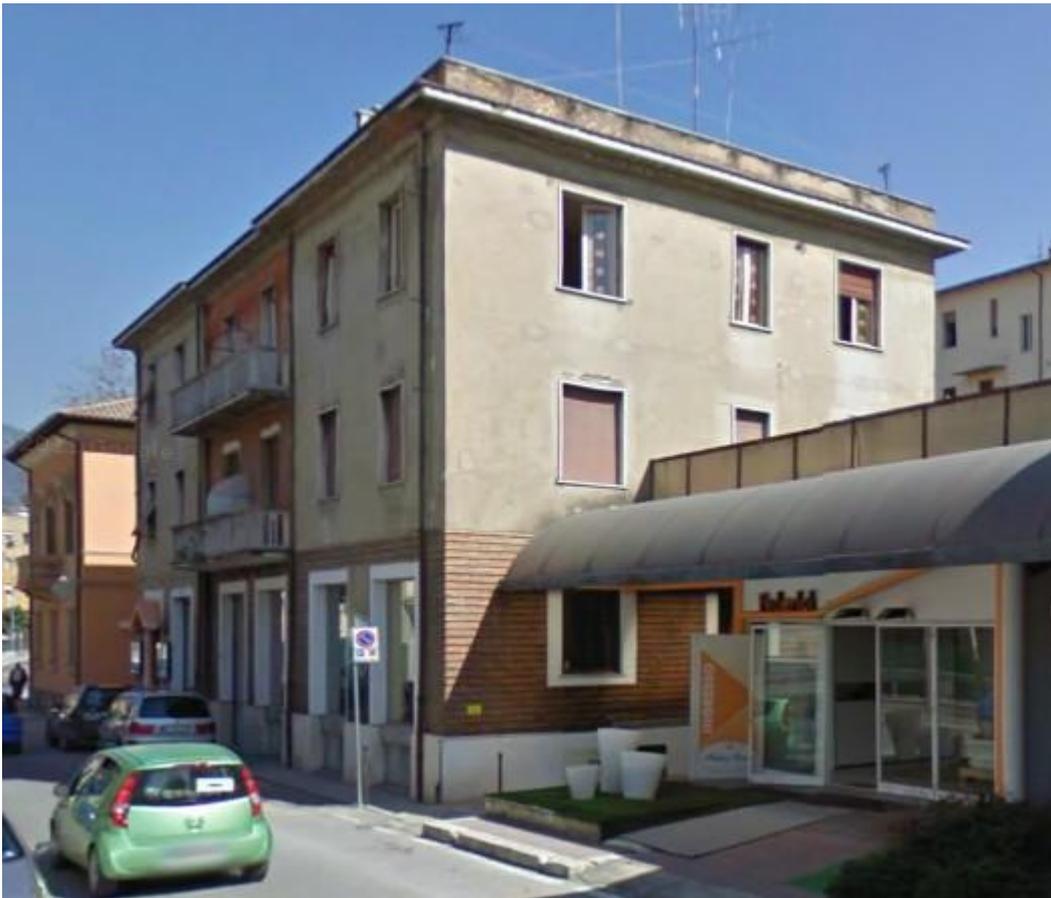
Foto. 2

Lo stato attuale della struttura si presenta così come di seguito descritto:

Da una prima analisi visiva si rileva come le strutture lignee portanti versano in uno stato di completo degrado con evidenti tracce di cedimenti e fessurazioni su numerosi elementi trave. Infatti, oltre a notare un evidente stato deformativo, con eccessiva freccia, di alcune travi si notano anche diverse fratture che, inevitabilmente, riducono le caratteristiche meccaniche di resistenza, portando le travi stesse in uno stato non più idoneo a resistere ai carichi sovrarastanti.

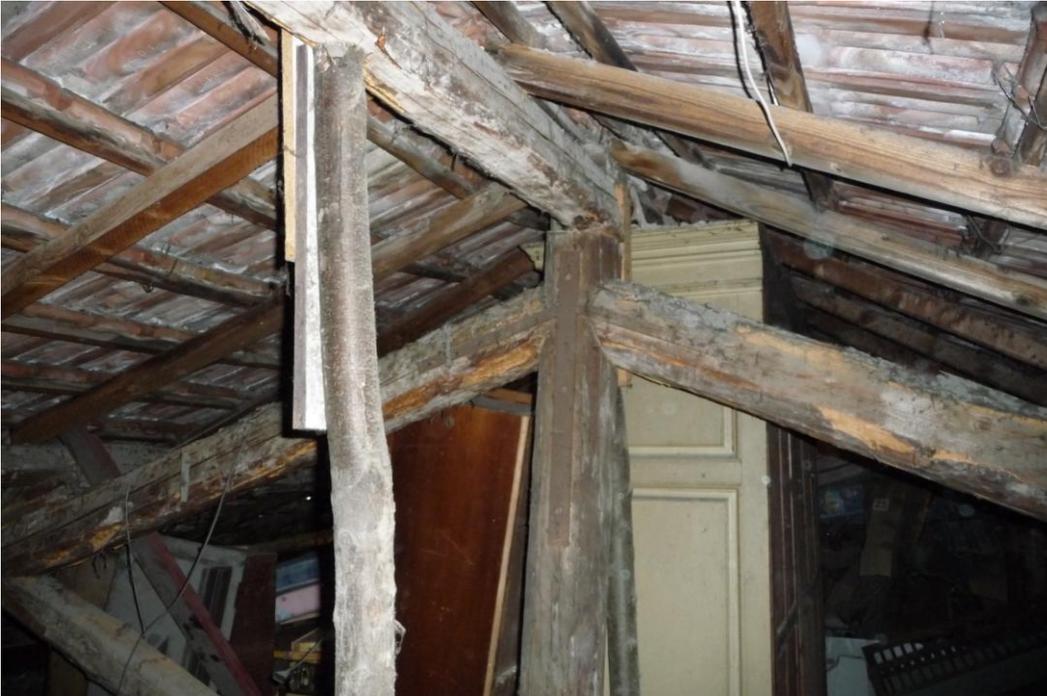
Foto. 4

Si fa presente infine come, a parere dello scrivente, tutti gli elementi strutturali ad eccezione dei travicelli 8 x 8cm, siano sottodimensionati rispetto alle luci, agli interessi e ai carichi gravanti su di essi. A conferma di ciò nel corso degli anni per far fronte agli evidenti cedimenti ed alle eccessive deformazioni delle travi lignee sono stati posti in opera degli elementi verticali. Questi elementi, aventi la funzione di "puntelli" poggiano sul solaio di calpestio (solaio di plafone) che, se da un lato hanno sicuramente offerto un aiuto alle travi, dall'altro hanno generato una serie di carichi concentrati di notevole entità gravanti sul solaio sopra citato che potrebbero mettere a rischio le condizioni statiche dello stesso.

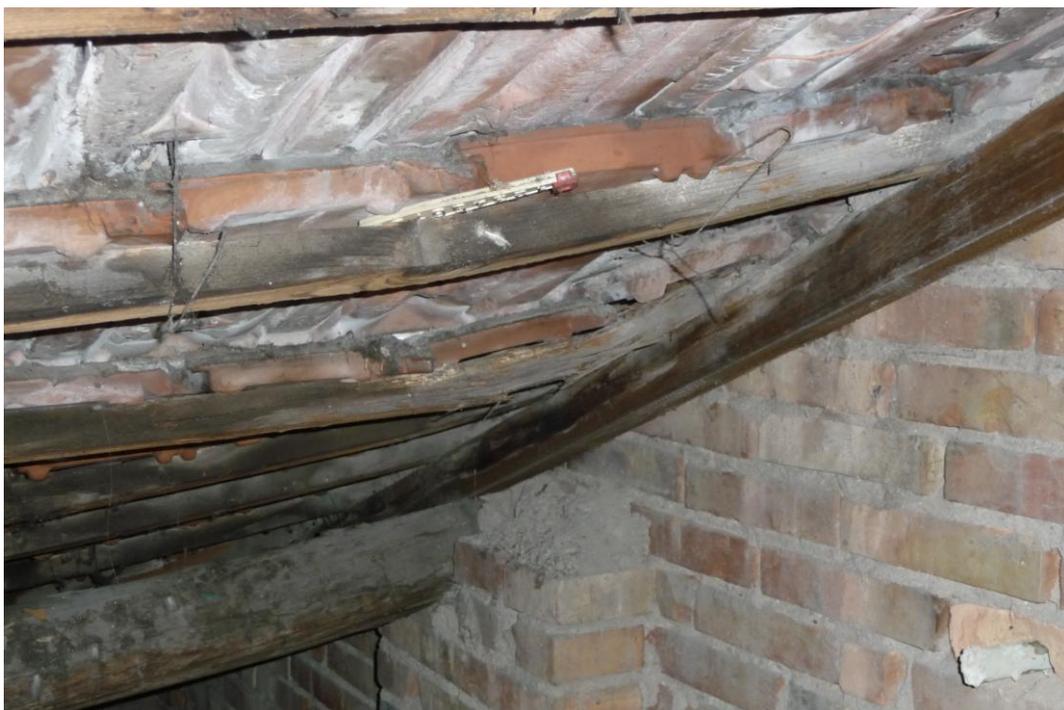
Foto. 5

Tali situazioni sono comunque presenti su quasi tutti gli elementi travi che costituiscono la struttura portante della copertura, in particolar modo su alcune travi principali 14 x 14cm e su alcuni elementi dell'orditura secondaria (Foto. 5.)

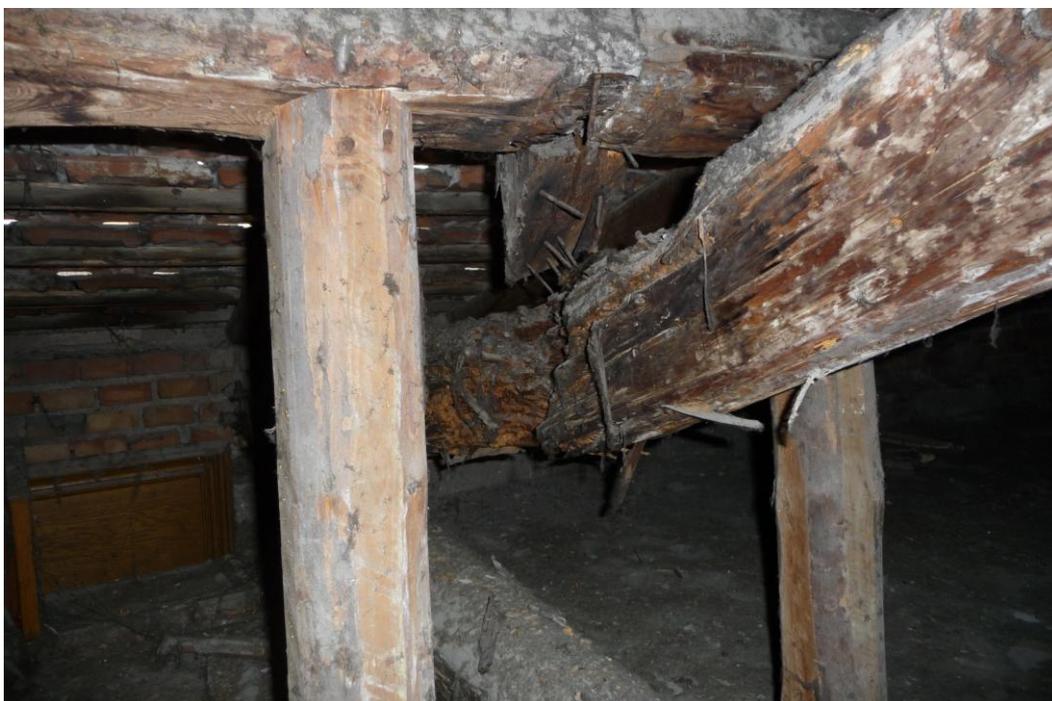
Foto. 6

La capriata n°1 che si incontra entrando nell'ambiente sottotetto si presenta inoltre completamente fuori asse (Foto 7) a causa dell'inserimento in prossimità della stessa, in maniera forzata, di un armadio che ha determinato anche lo spostamento in direzione verticale della trave di colmo. Per quanto riguarda invece le capriate n°2 e n°3 le stesse, come del resto tutto l'apparato ligneo, versano in condizioni chimico – fisiche precarie a causa di una intensa attività di agenti parassitari che hanno portato ad un inevitabile abbattimento delle caratteristiche meccaniche e di resistenza degli elementi strutturali. La capriata n°4, infine, si presenta con l'elemento catena completamente fessurato e fratturato (Foto. 6).

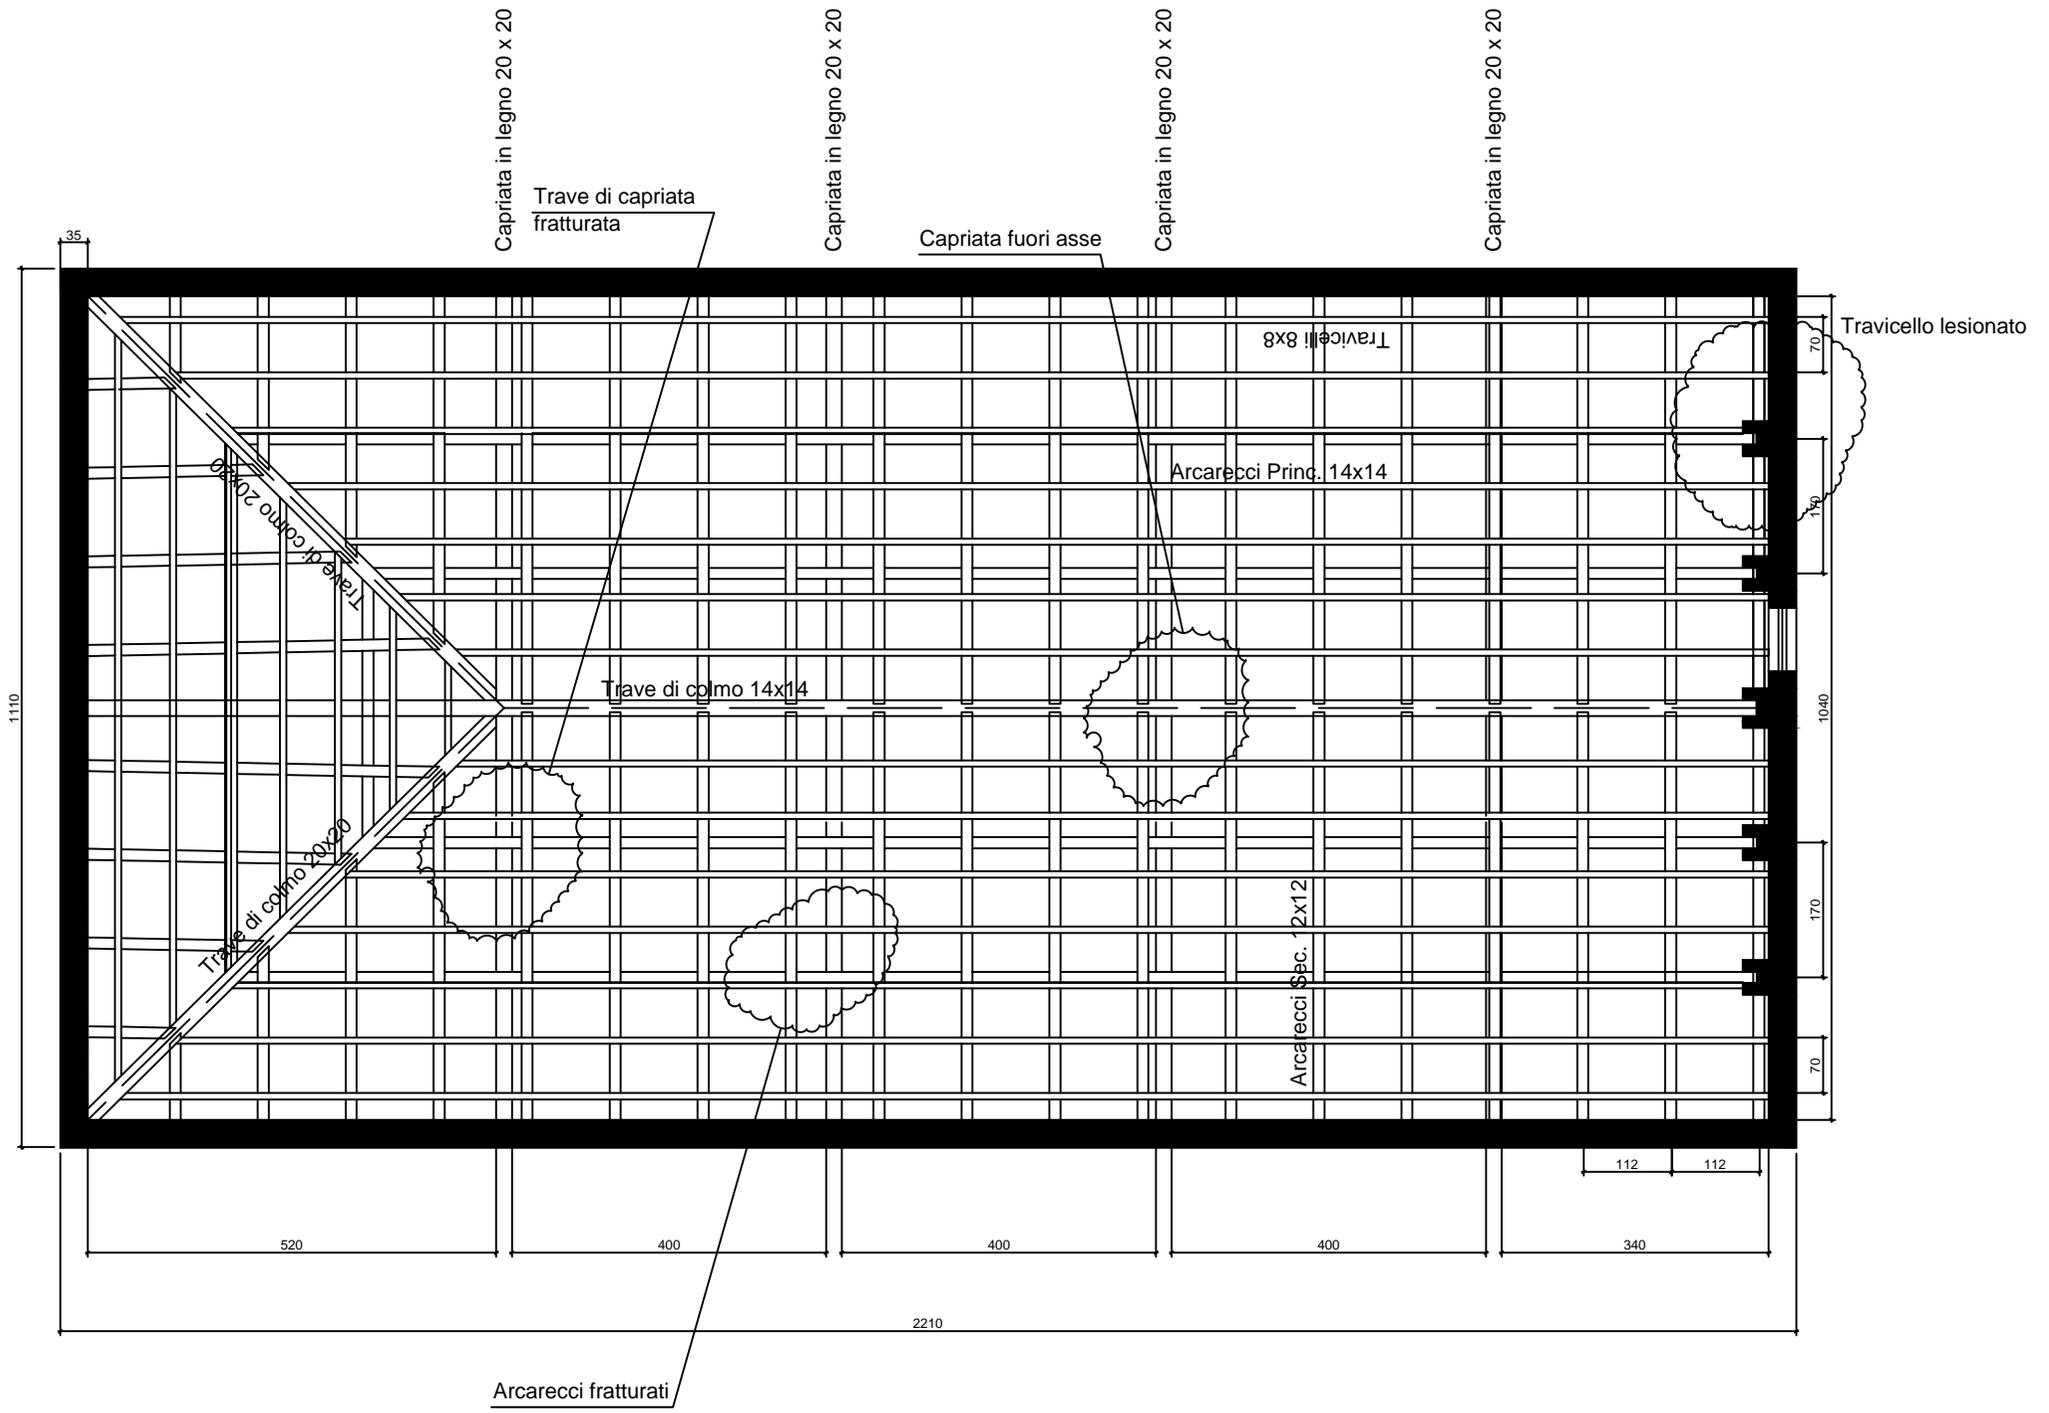
# PARTICOLARE STRUTTURA COPERTURA

- Copertura del copro di fabbrica principale (vedi Allegato A e B)

Sicuramente ben diversa è la situazione della copertura del corpo di fabbrica principale che da un punto di vista strutturale versa in condizioni tecnico – funzionali decisamente precarie.
