TRIBUNALE DI PORDENONE
SEZIONE ESECUZIONI IMMOBILIARI

Esecuzione Immobiliare n. 12/2013 promossa da:

RELAZIONE DI CONSULENZA TECNICA D'UFFICIO

L'immobile oggetto dell'esecuzione è costituito da un fabbricato ad uso commerciale sito in località San Giovanni di Livenza strada Interna di San Giovanni di Livenza in comune di Sacile (PN) (Foto n. I – II).

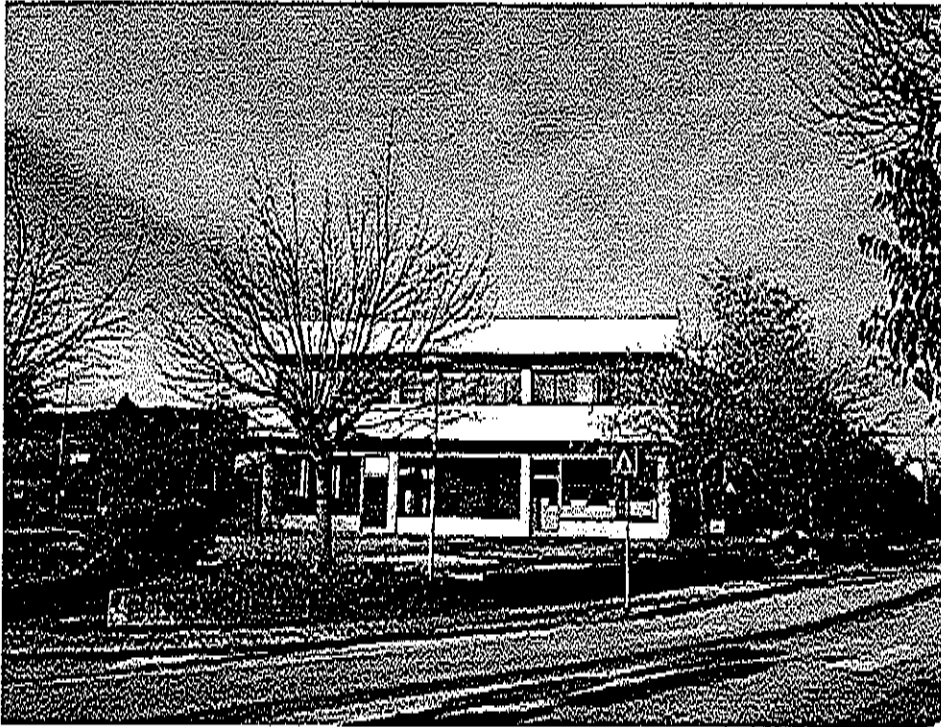
Foto n. 1 –Bene oggetto del pignoramento (*lato sud*) con antistante area pavimentata ed aiuole a verde con alberature.
