TRIBUNALE DI PORDENONE

PROCEDIMENTO ESECUTIVO IMMOBILIARE N° 161/2013 R. G. Es.

RELAZIONE DI CONSULENZA TECNICA D'UFFICIO

**Bene immobile sito in Maniago (PN)
Via M. O. P. Venuti n. 45
Lotto: 001**

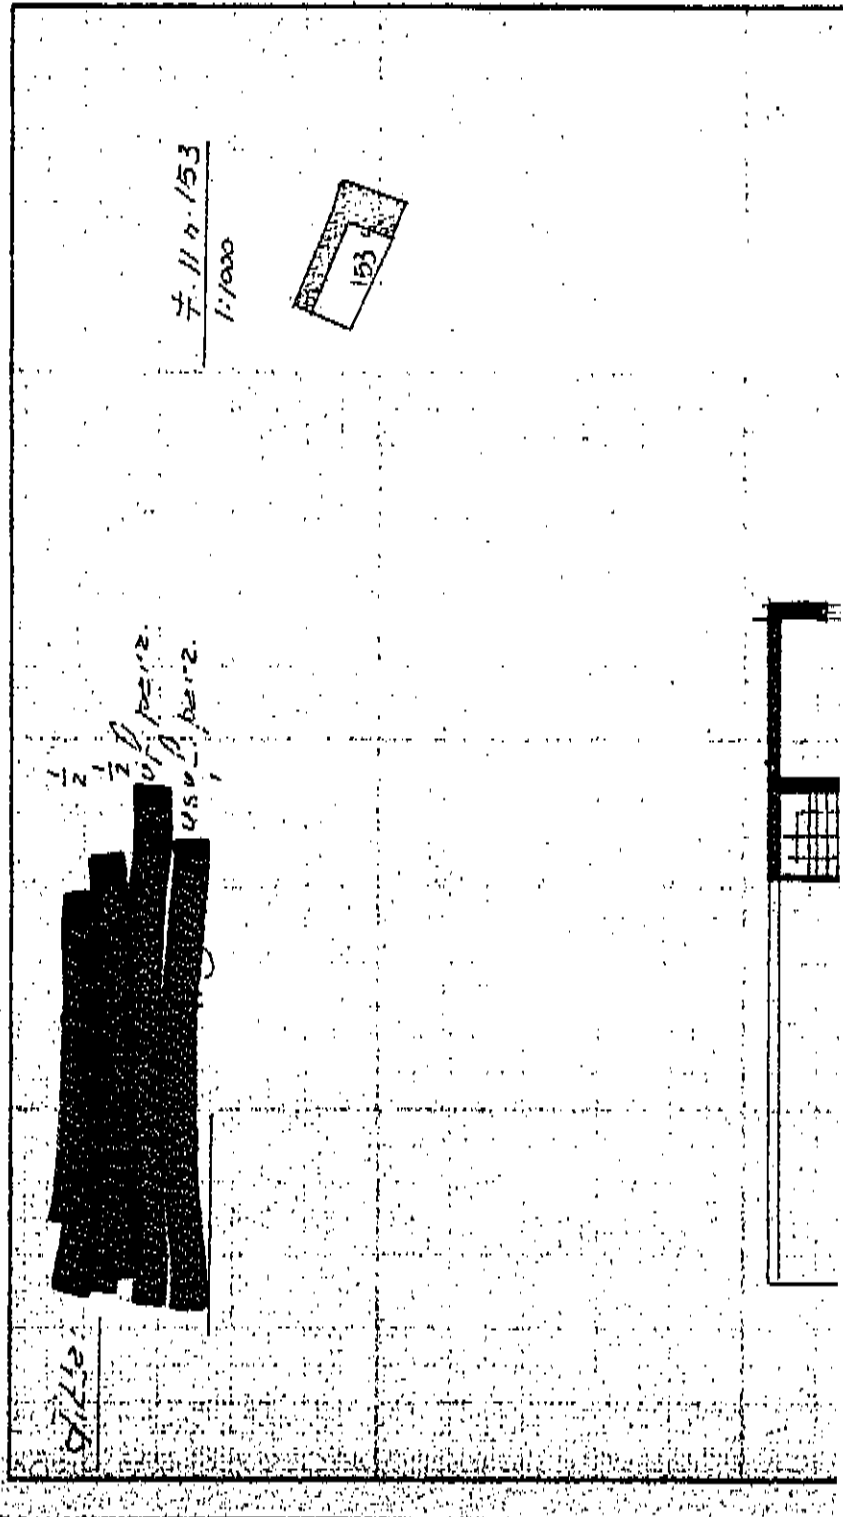
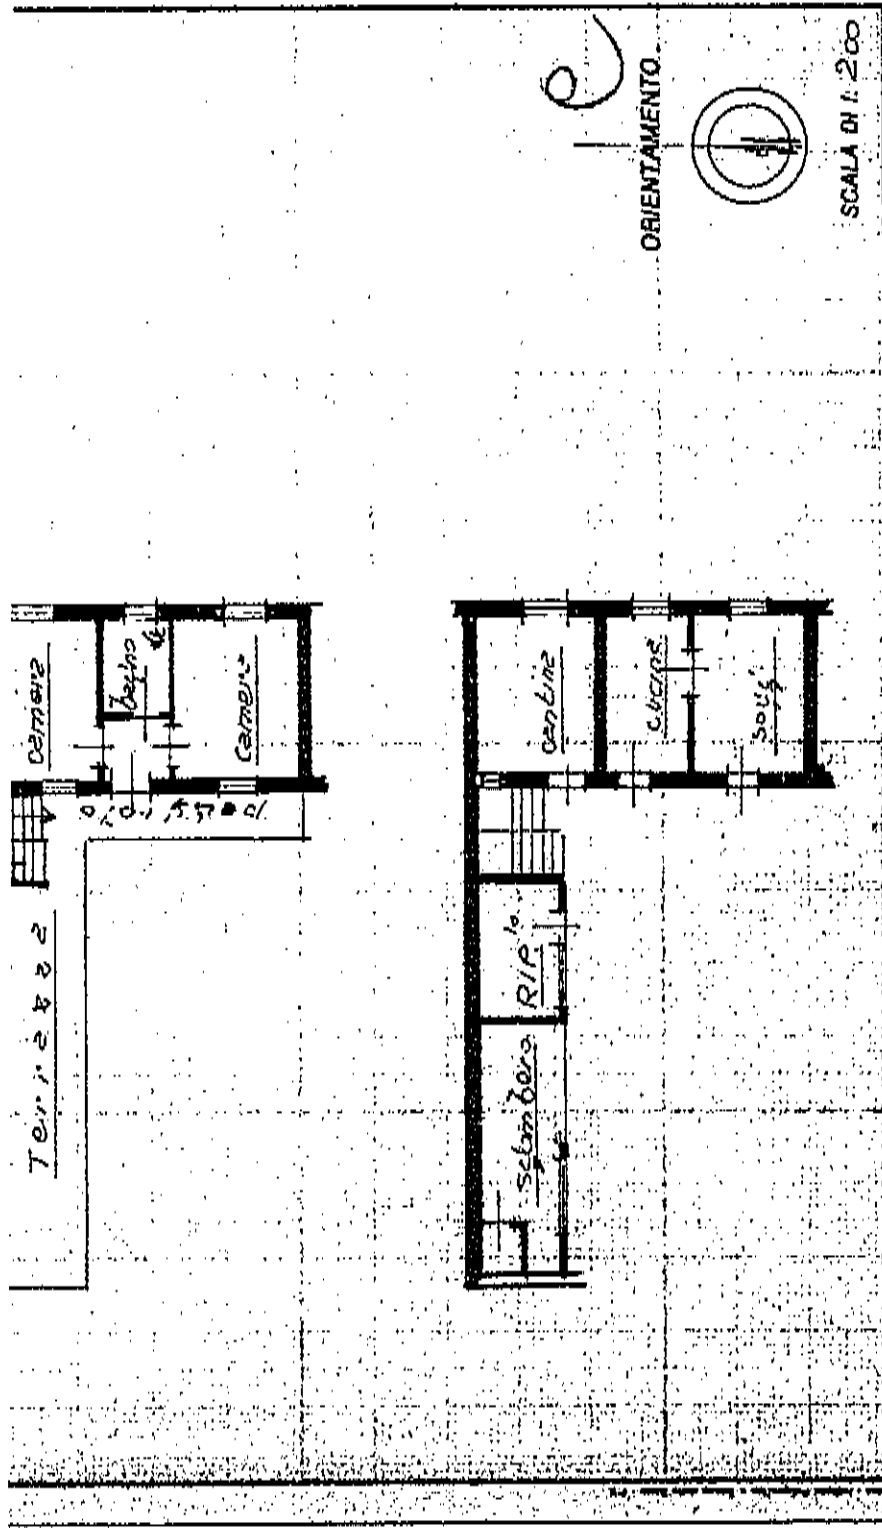
Planimetria di u.l.u. in Comune di MANNAGE via P. VENTURI civ. 19

Sono state riscontrate le seguenti irregolarità: Il C.T.U. ha accertato che, a causa di modifiche interne e del prospetto esterno, la planimetria catastale è difforme rispetto alla situazione dei luoghi.

Note: dalle indagini svolte presso il Comune, non esistono agli atti grafici e relazioni che dimostrino che le opere effettuate sulle pareti interne hanno ripristinato la rigidezza e la resistenza che la pareti possedevano prima dell'intervento. Il C.T.U. quindi, ritiene necessario il ripristino delle murature interne in modo da renderli conformi alla planimetria catastale allegata.

Note: dalle indagini svolte presso il Comune, non esistono agli atti né grafici né relazioni che dimostrino che le opere effettuate sulle pareti interne hanno ripristinato la rigidezza e la resistenza che le pareti possedevano prima dell'intervento. Il C.T.U. quindi, ritiene necessario il ripristino delle murature interne in modo da renderli conformi alla planimetria catastale allegata.

**Ripristino dei luoghi per l'intervento di apertura vano su parete portante :
€ 2.685,71**
