## **TRIBUNALE DI TREVISO - ESECUZIONI IMMOBILIARI**

**Esecuzione Imm.re R.G.E. n. 888/2012**

### **RELAZIONE DI STIMA (Lotto Unico)**

#### **Lotto Unico : APPARTAMENTO TRILOCALE AL PIANO TERRA con locali accessori su corpo separato e scoperto esclusivo**

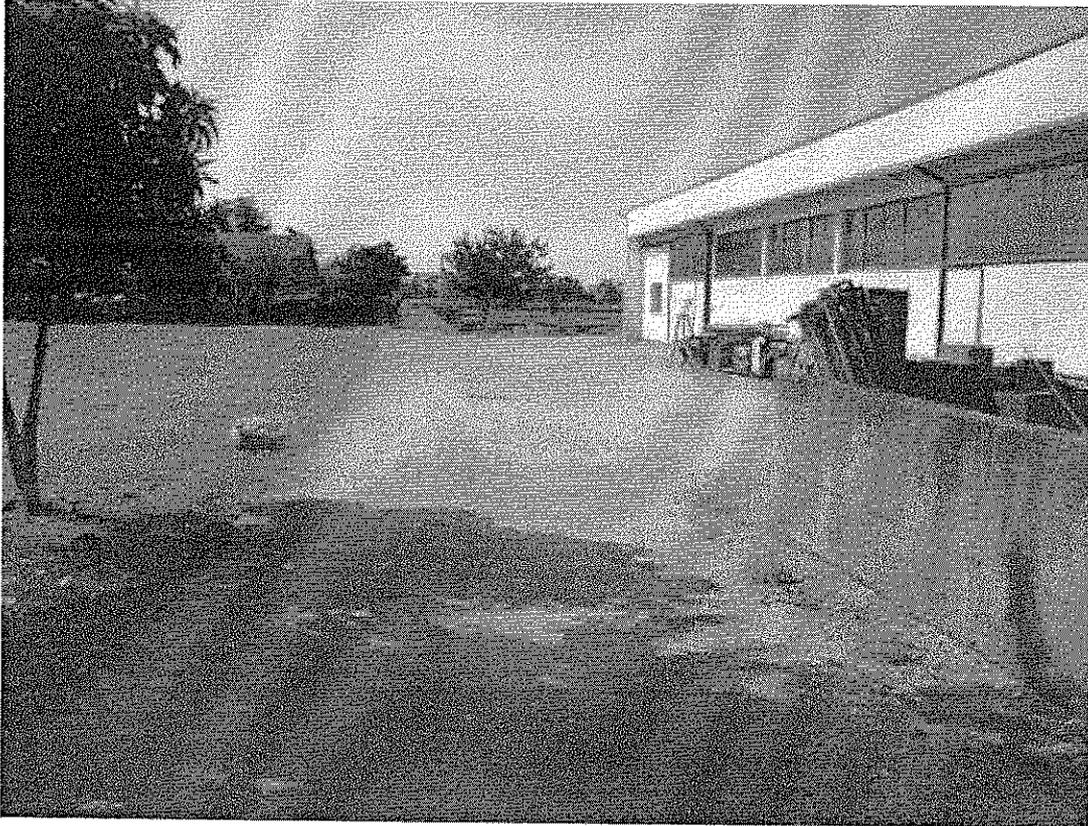
**Foto 9 – vista da nord della stradina sterrata di accesso all'immobile in proprietà di terzi**

L'accesso di fatto avviene per il tramite di una stradina privata sterrata in proprietà di terzi, che collega l'immobile di cui sono parte le unità in oggetto con la strada pubblica via Sant'Antonio, posta circa centocinquanta metri più a sud.

L'abitazione con locali accessori e scoperto esclusivo è dotato di autonomo accesso carraio e pedonale dalla predetta stradina sterrata.

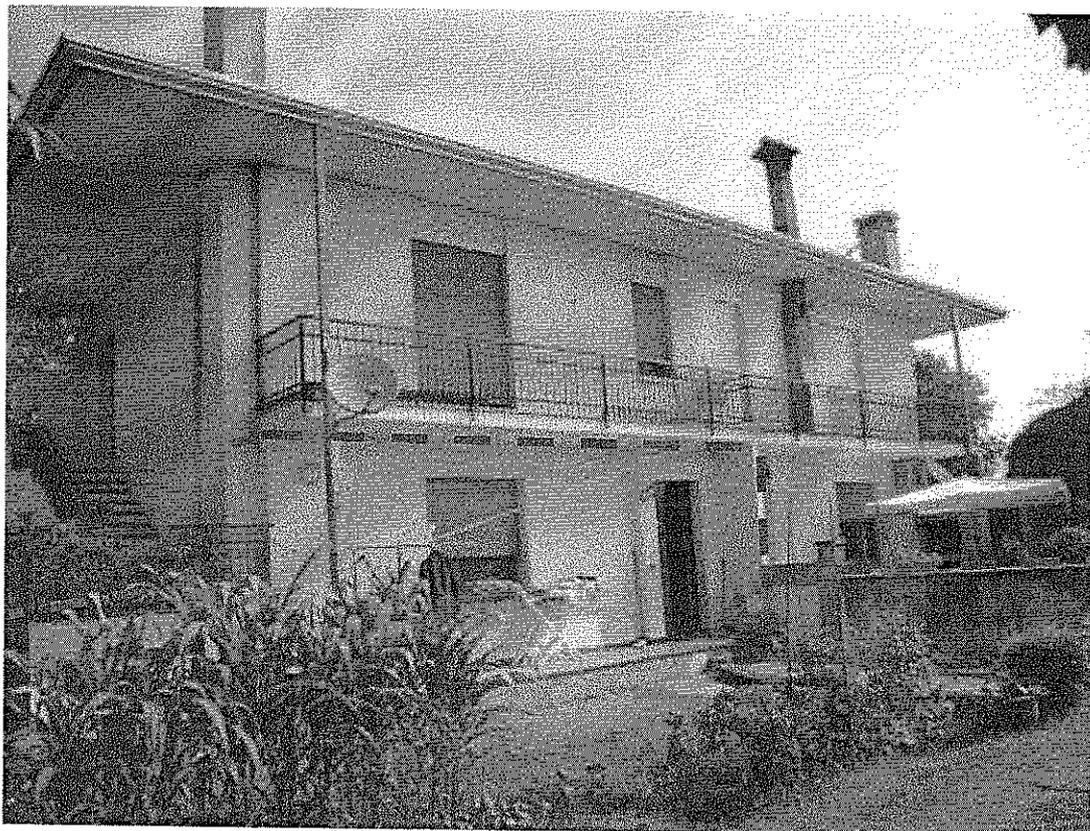
Foto 12 – vista del prospetto sud dell'appartamento al piano terra oggetto di esecuzione (tratteggiato in rosso)

Il lato sud prospetta sullo scoperto pertinenziale esclusivo, il lato est confina con altro appartamento facente parte del medesimo fabbricato, il lato nord ed ovest confinano con scoperti pertinenziali di altra proprietà. Al piano primo vi sono altri appartamenti in proprietà di terzi.

Le pareti del fabbricato plurifamiliare di cui è parte l'appartamento in oggetto sono intonacate al civile. Esternamente ai serramenti vi sono le tapparelle.

L'aspetto architettonico e conservativo generale del fabbricato è MEDIOCRE.

Lo stato di manutenzione e di finitura dell'appartamento è MEDIOCRE.

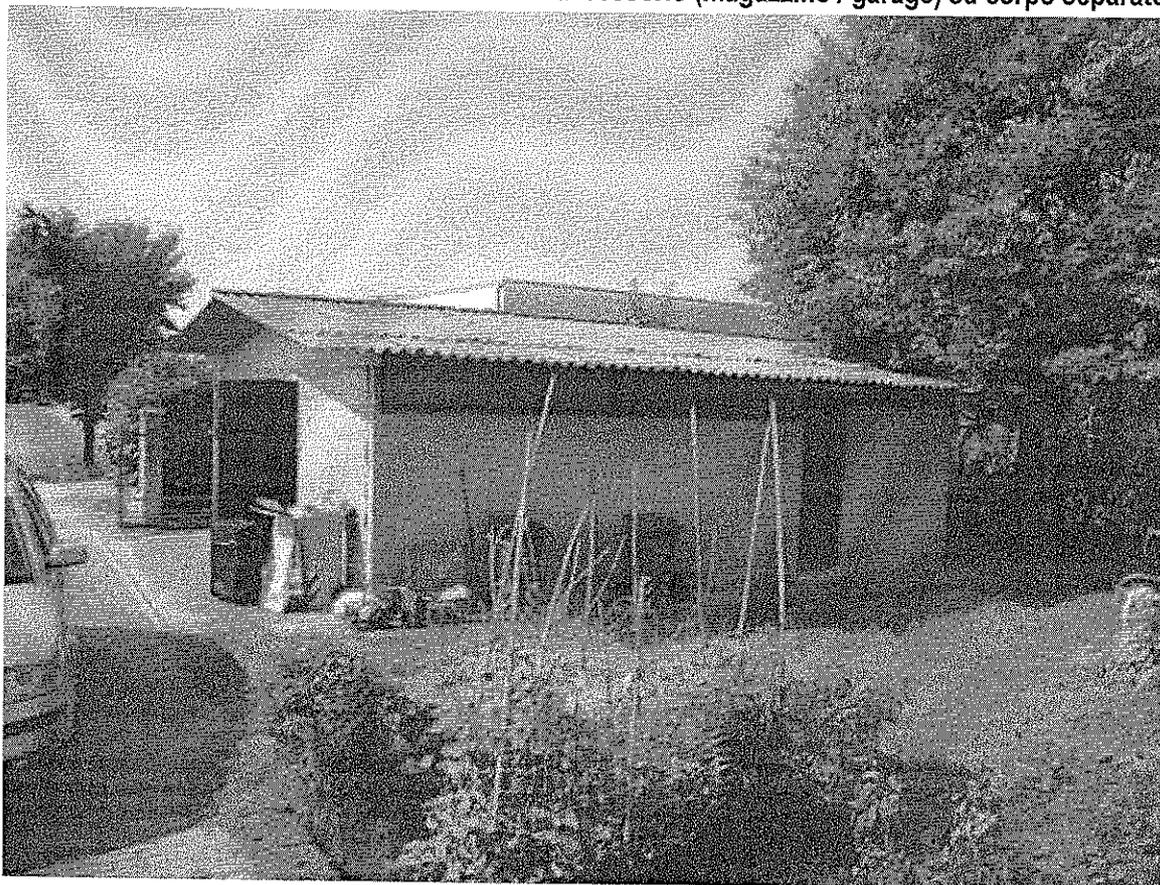
Foto 13 – vista da nord del manufatto accessorio (magazzino / garage) su corpo separato

Come già esposto, il compendio oggetto di esecuzione include altresì un garage ed un magazzino compresi su un manufatto su corpo staccato, posto a sud dell'appartamento all'interno dello scoperto pertinenziale esclusivo.

Le pareti del fabbricato accessorio su corpo separato sono intonacate e tinteggiate, la copertura è in parte in lastre di eternit (eventuali oneri e costi per la rimozione e lo smaltimento saranno a carico dell'aggiudicatario).

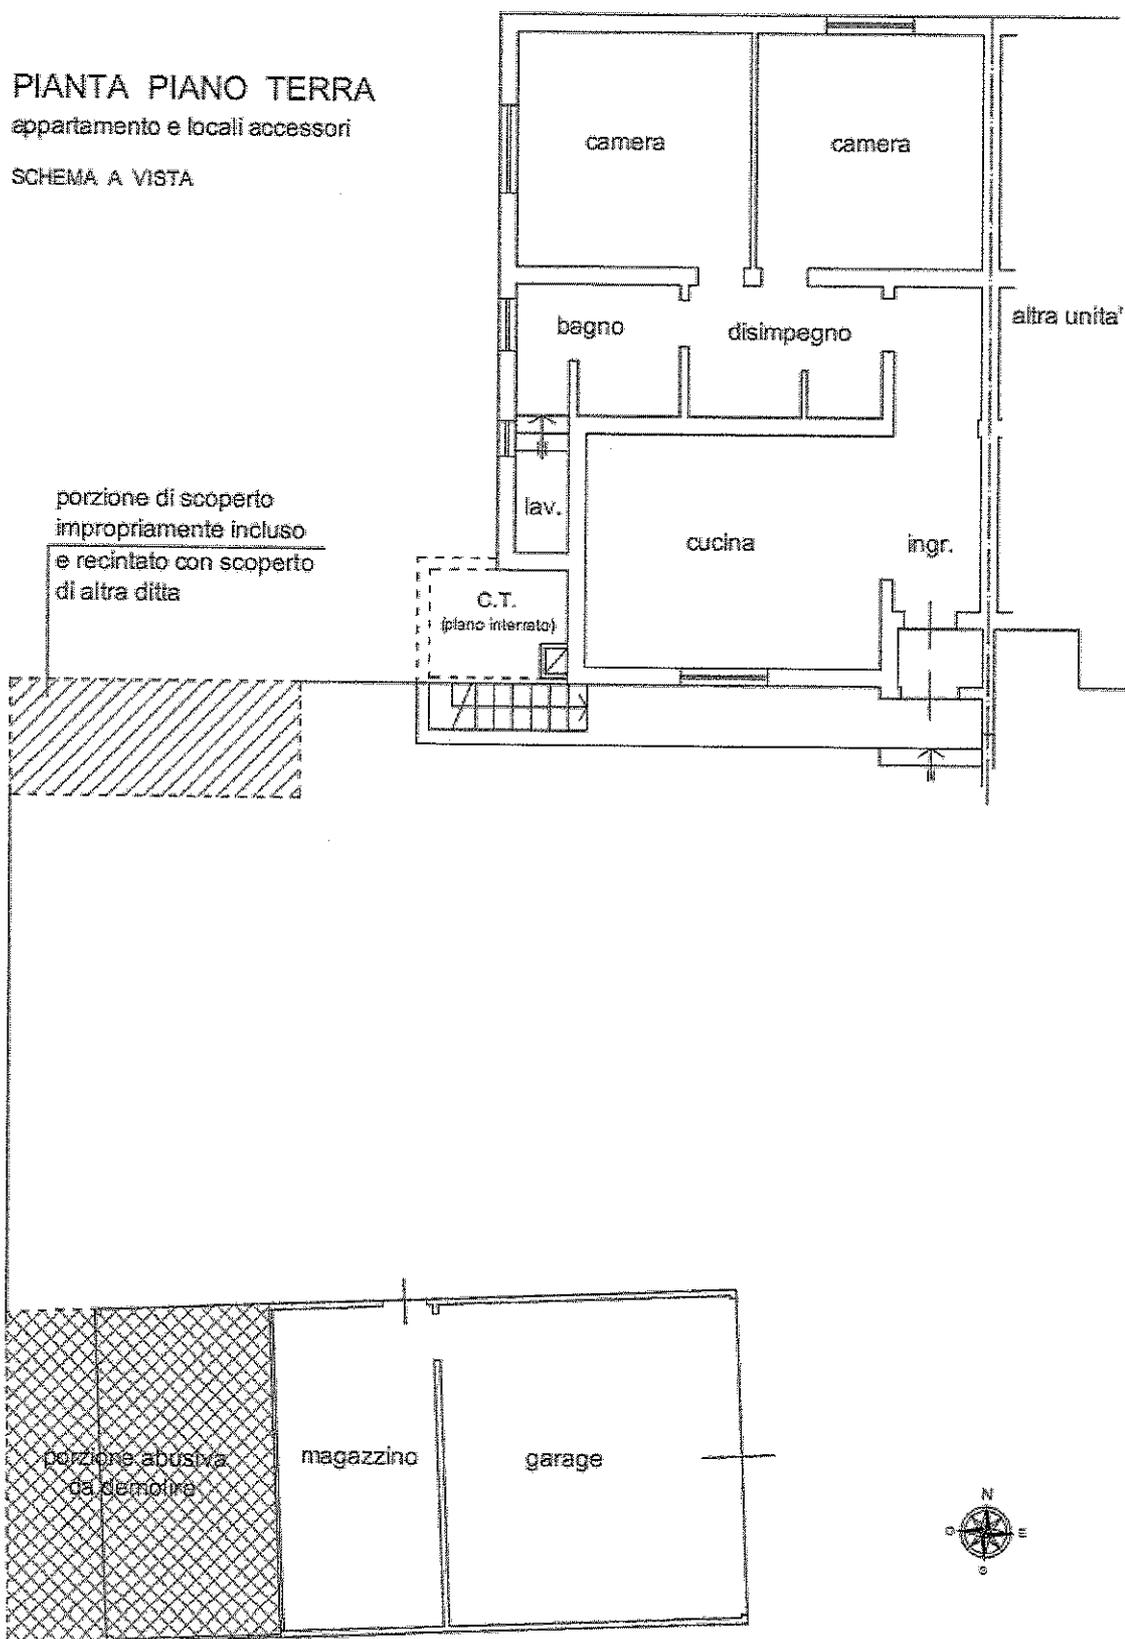
Figura 14 – schema a vista pianta piano terra dell'appartamento e dei locali accessori

La zona giorno dell'appartamento è costituito da un unico vano che funge da ingresso – cucina – soggiorno, la zona notte è composta da due camere, bagno con lavanderia, disimpegno.

L'unità dispone di un esiguo vano adibito a locale centrale termica posto nell'interrato sull'angolo sud-ovest del fabbricato, accessibile da una rampa di scale esterna.

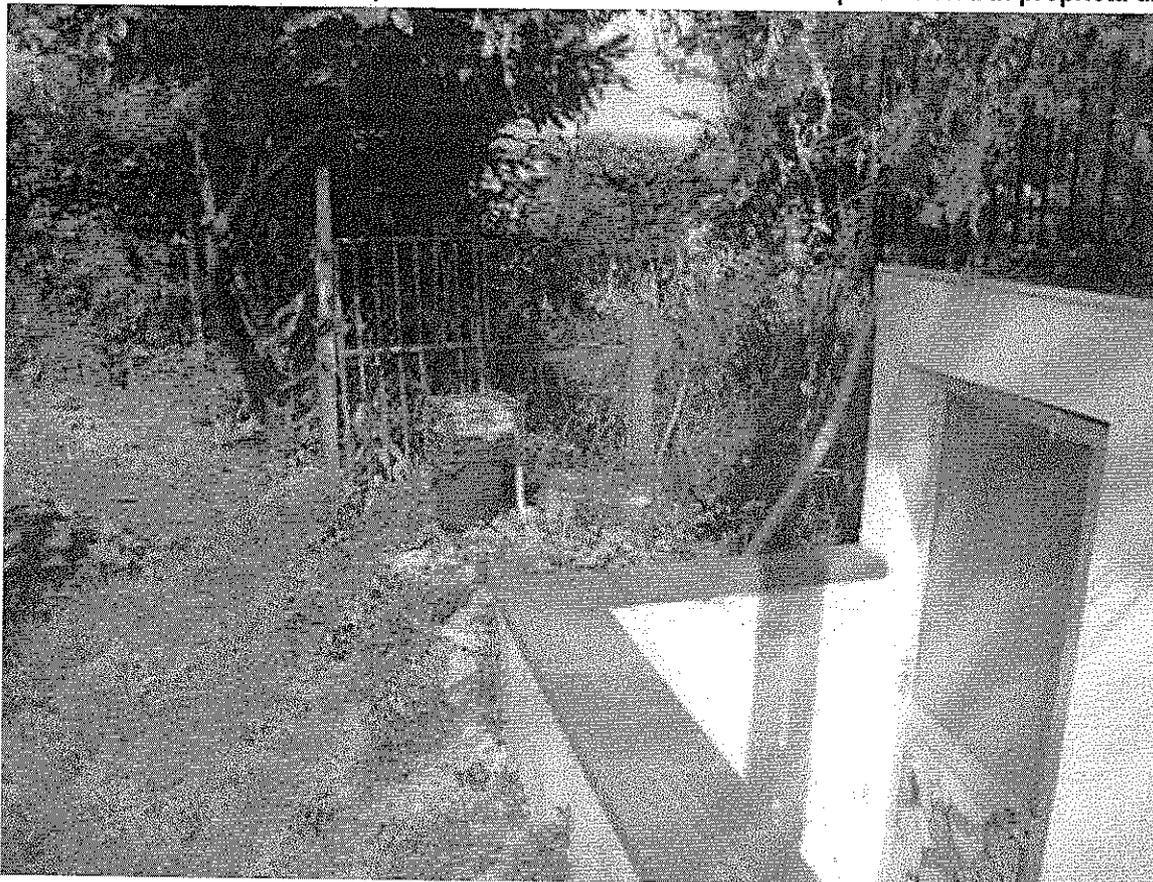
Foto 15 – porzione dello scoperto incluso erroneamente con lo scoperto a nord in proprietà di terzi

Si segnala inoltre che una porzione di scoperto all'angolo nord-ovest è stato impropriamente accorpato e recintato con lo scoperto posto più a nord di altra ditta.

- la porzione nord-ovest dello scoperto sub 23 è stata inclusa allo scoperto di altra proprietà (attuale sub 12), in quanto ricade a nord della recinzione che separa le due proprietà;
- come detto, è stato rilevato un abuso edilizio consistente nella realizzazione di una tettoia precaria ad ovest del fabbricato accessorio.

Dallo stato dei luoghi si è potuto rilevare inoltre che la porzione nord-ovest dello scoperto sub 23 di fatto è inclusa allo scoperto di altra proprietà (attuale sub 12).

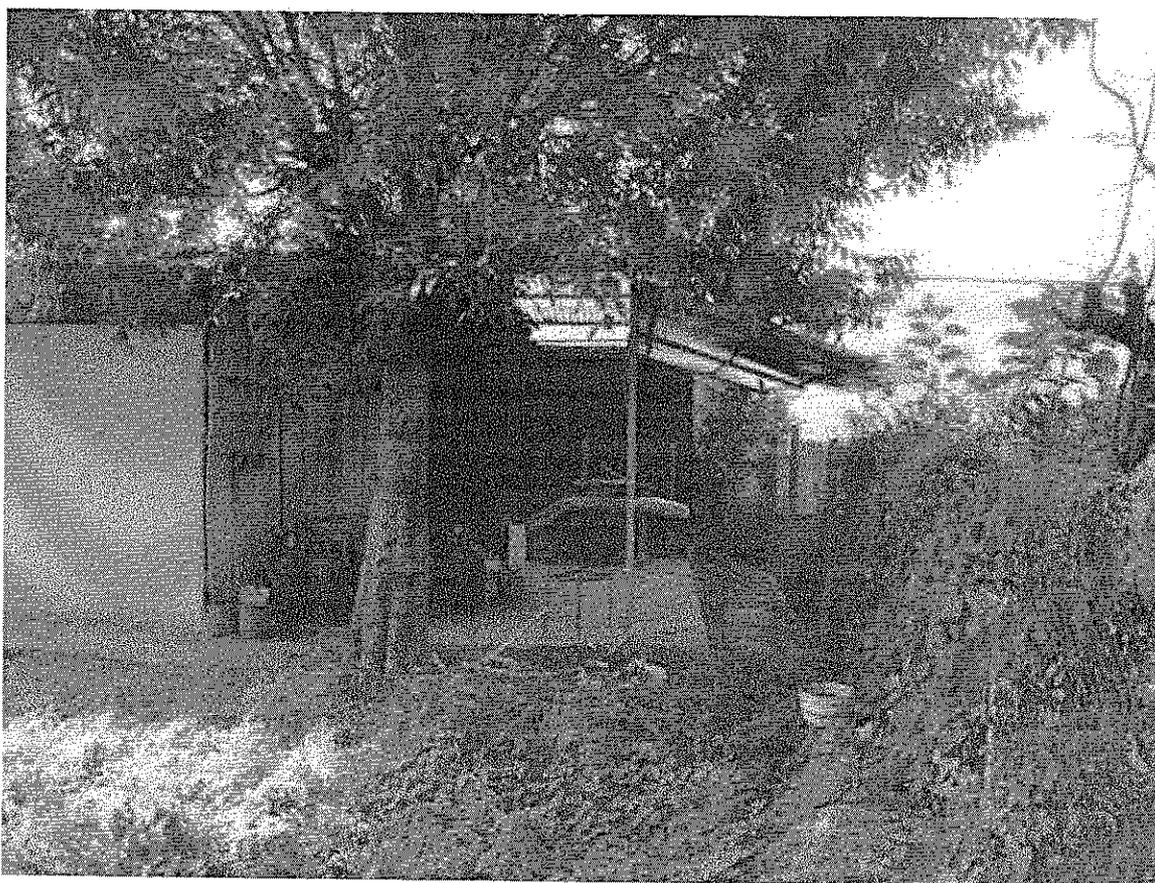
**Foto 22 – vista da nord dell'ampliamento abusivo e da demolire realizzato sul lato ovest del magazzino**

Sullo scoperto pertinenziale (mapp. 52 sub 23) è stata rilevata la realizzazione di una tettoia precaria, costruita con materiali poveri (pilastrini in acciaio e copertura in plexiglas), a ridosso del lato ovest del fabbricato accessorio su corpo separato esistente. Trattasi di un ampliamento abusivo, non autorizzato, e pertanto da demolire.

Si precisa che ad ovest del predetto fabbricato accessorio è stata realizzata una tettoia precaria, costruita con materiali poveri (pilastrini in acciaio e copertura in plexiglas), che è da ritenersi abusiva, in quanto non autorizzata, e pertanto da demolire (i relativi costi ed oneri saranno a carico dell'aggiudicatario).

- sul lato ovest è stata realizzata abusivamente una tettoia, edificata con materiali poveri (struttura portante costituita da esigui elementi metallici), in precarie condizioni statiche.

Si ritiene che la porzione ampliata, non autorizzata e quindi abusivamente realizzata, non possa essere oggetto di sanatoria edilizia e pertanto dovrà essere oggetto di demolizione.

Per quanto concerne l'ampliamento del manufatto abusivamente realizzato dovrà essere demolito pure a spese dell'aggiudicatario.
