# TRIBUNALE DI TERNI

**R.G.E. 50/2015**

### ELABORATO PERITALE

BENI IN ALLERONA

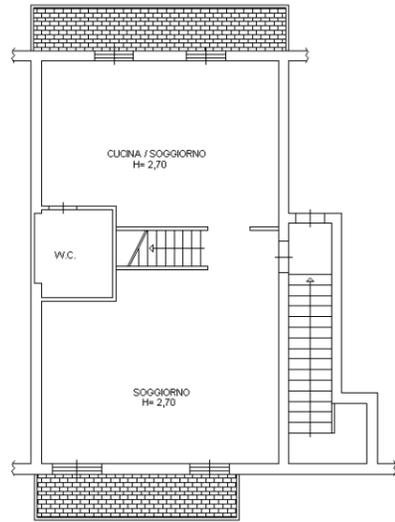
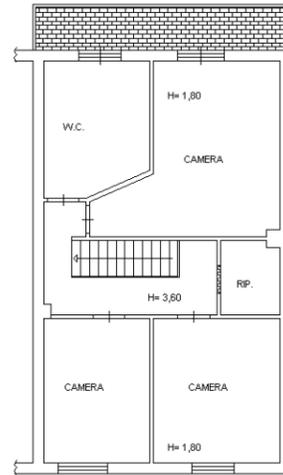
Scheda n. 1      Scala 1:200

- Sono state rilevate le seguenti difformità: Nella planimetria relativa al piano primo dell'appartamento è stato riportata una porzione del lastrico solare di proprietà della Sig.ra Picconi Armanda.

Piano Primo

Piano Secondo

Le difformità sono regolarizzabili mediante: Variazione catastale

Il ripristino dello stato dei luoghi autorizzato dell'appartamento, come precedentemente descritto, comporterà anche la presentazione di una variazione catastale.

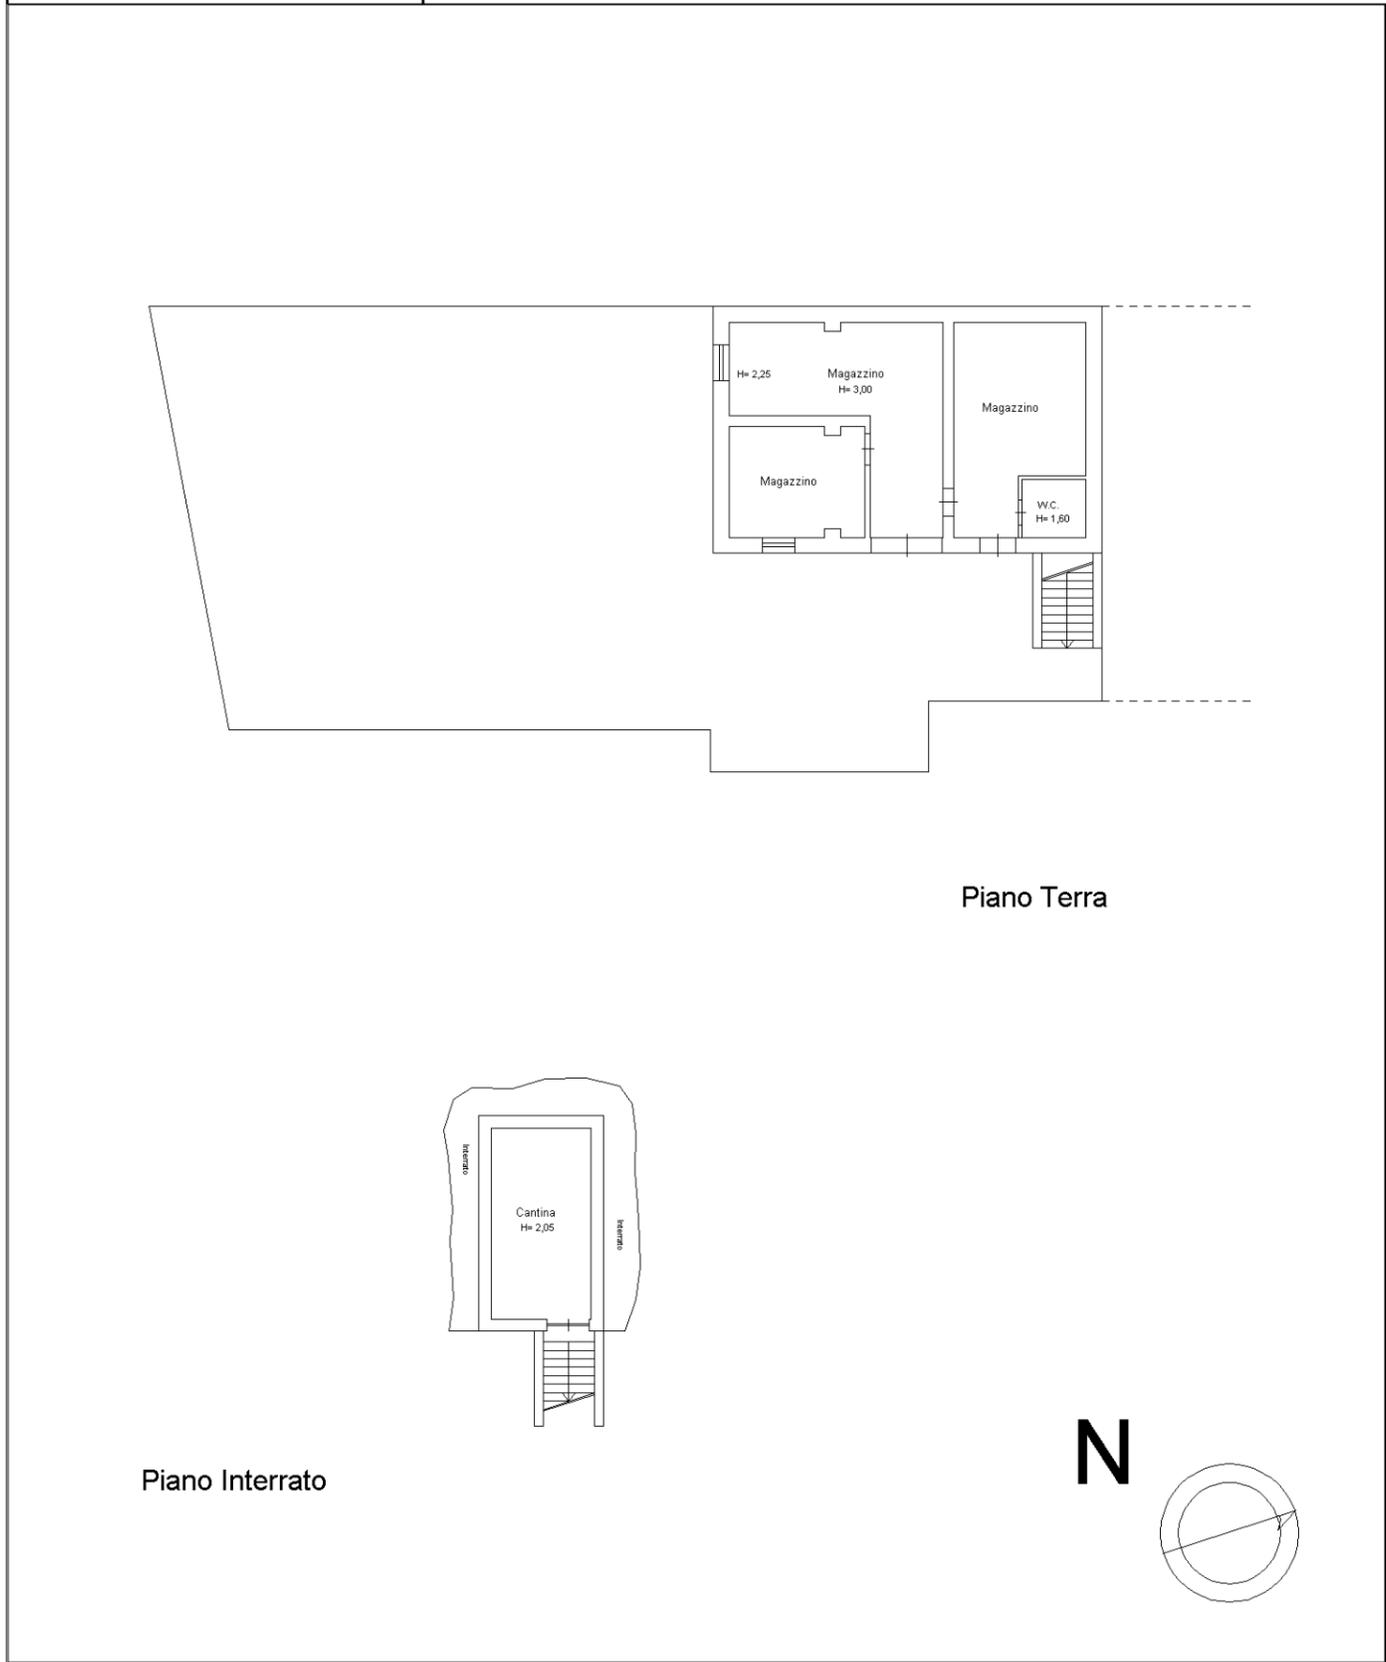
Scheda n. 1      Scala 1:200

Dichiarazione protocollo n. TR0019630 del 22/02/2007	
Planimetria di u.i.u. in Comune di Allerona	
Via Orvieto	civ. SNC
Identificativi Catastali:	Compilata da: Materazzini Stefano
Sezione:	Iscritto all'albo: Geometri
Foglio: 59	Prov. Terni
Particella: 540	N. 687
Subalterno:
