Tribunale di Terni
PROCEDURA DI ESECUZIONE IMMOBILIARE

**RAPPORTO DI
VALUTAZIONE
Lotto 001**

Beni in **Parrano (Terni)**
Località/Frazione **PARRANO CAPOLUOGO**
VIA OSTERIA S.N.C.

ALLEGATO 1 al
RAPPORTO DI
VALUTAZIONE:

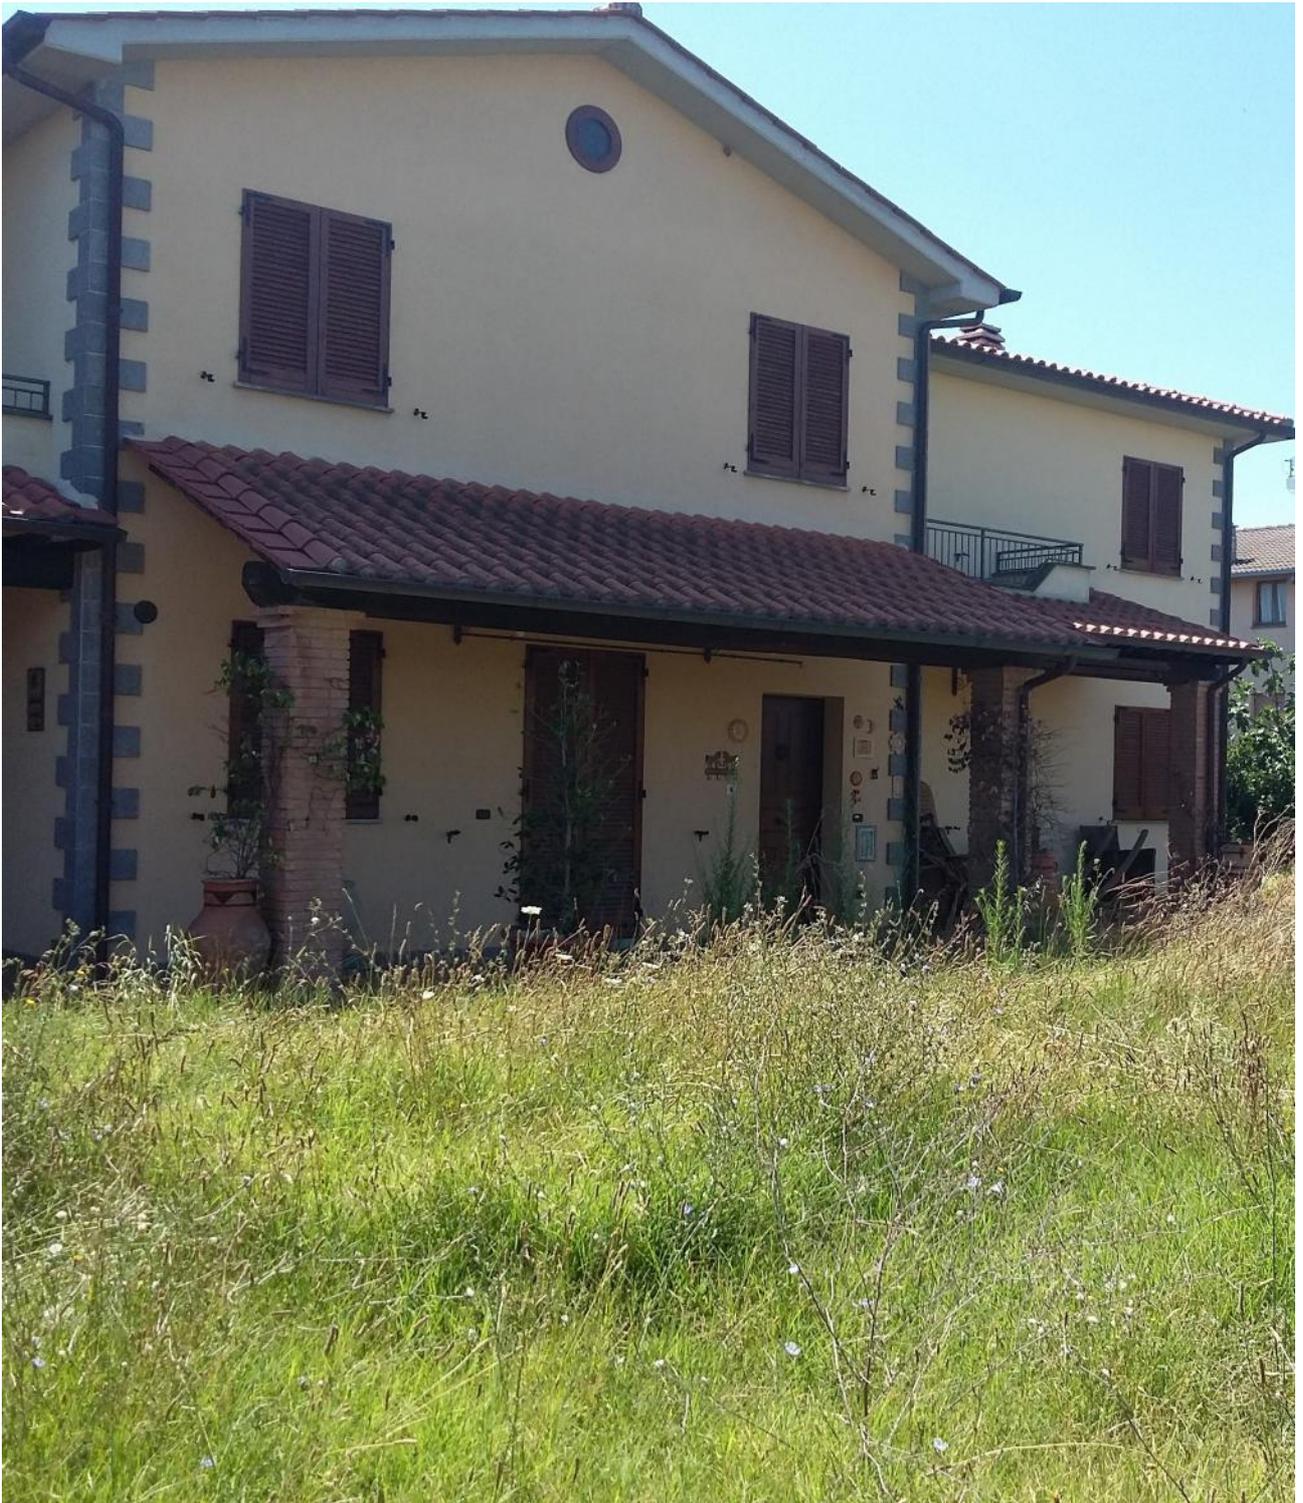
Foto 4: PROSPETTO NORD-OVEST DELL'ABITAZIONE

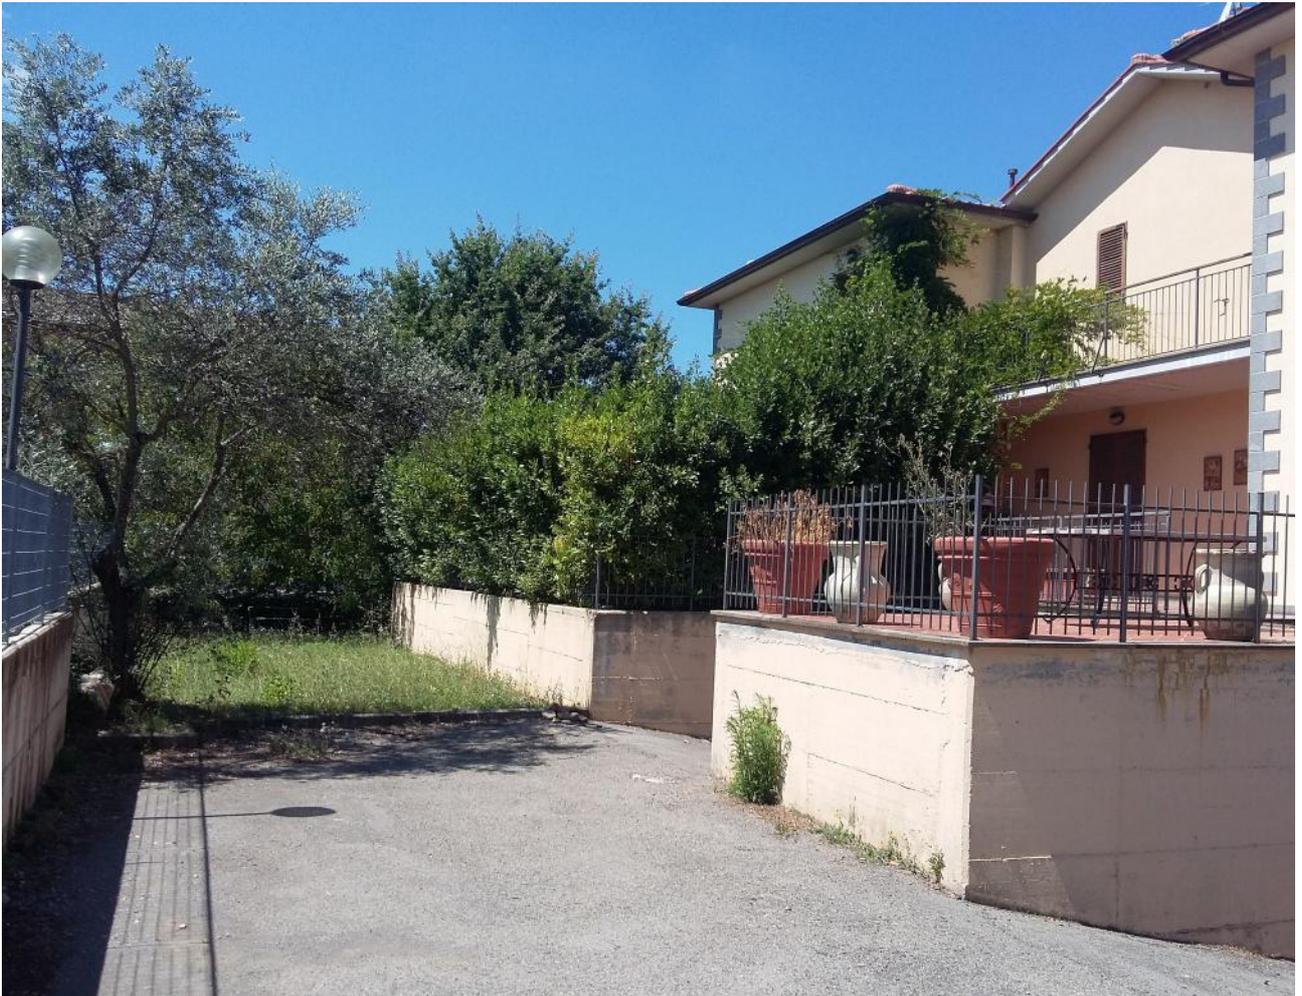
Foto 5: PROSPETTO SUD-EST DELL'ABITAZIONE

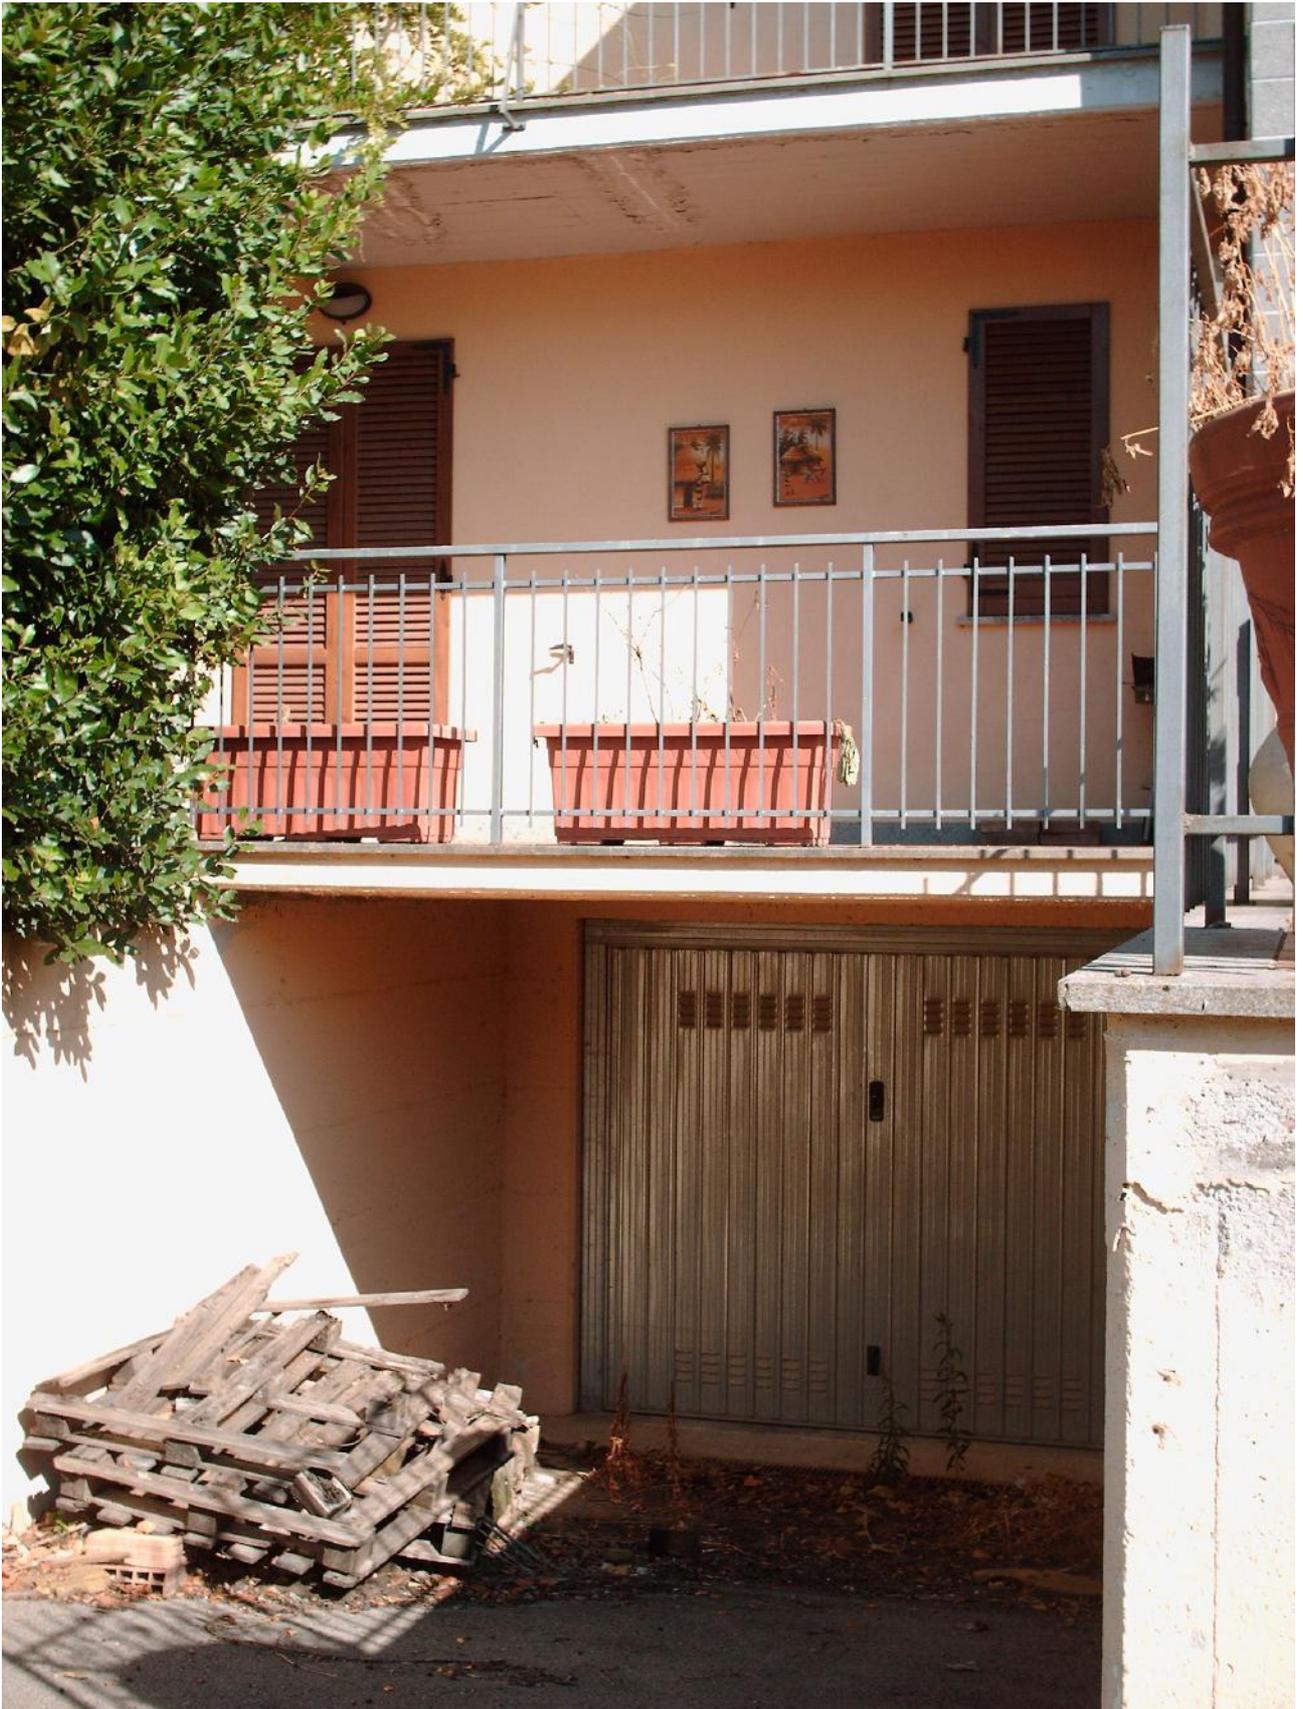
Foto 6: PROSPETTO SUD-EST DELL'ABITAZIONE; INGRESSO AUTORIMESSA

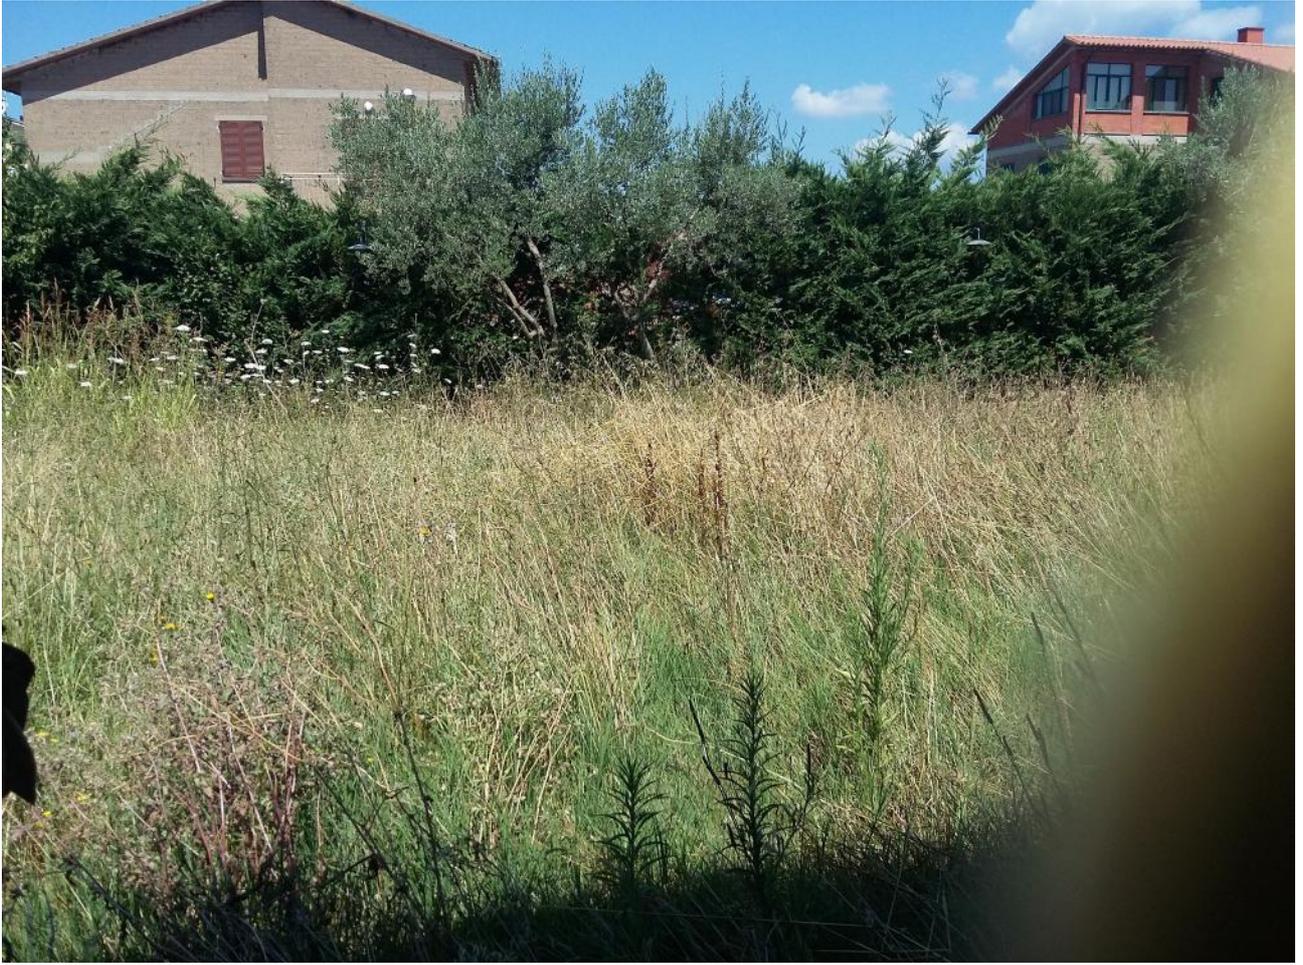
2- dalla conseguente mancanza di un confine reale ovvero di una rete, di una ringhiera o similari, delimitante il confine tra il sub.9 della 451 e il sub.6 della medesima particella 451, sia sul lato NORD-OVEST (ovvero verso la strada provinciale) che sul lato SUD-EST (ovvero verso la strada interna del complesso 451 sub.1);

Foto 7: CORTE LATO NORD-OVEST DELL'ABITAZIONE

Tali ANOMALIE sono sanabili con una pratica edilizia; ed inoltre tramite la realizzazione di un confine reale tra i due sub. (9 e 6), con posa in opera di rete metallica, ringhiera o similari; e con la realizzazione dell'accesso all'unità immobiliare, tralasciando quello complicato ottenuto passando dall'ingresso dell'autorimessa dal lato SUD-EST (soluzione sgradevole), dell'abitazione; ovvero, realizzando tale ingresso, direttamente, come del resto avviene per le altre u.i. del complesso tranne che per il sub.6, con un cancello metallico aperto dalla corte del sub.9, sulla zona cuscinetto BCNC (451 sub.1) prospiciente la Strada Provinciale 104.

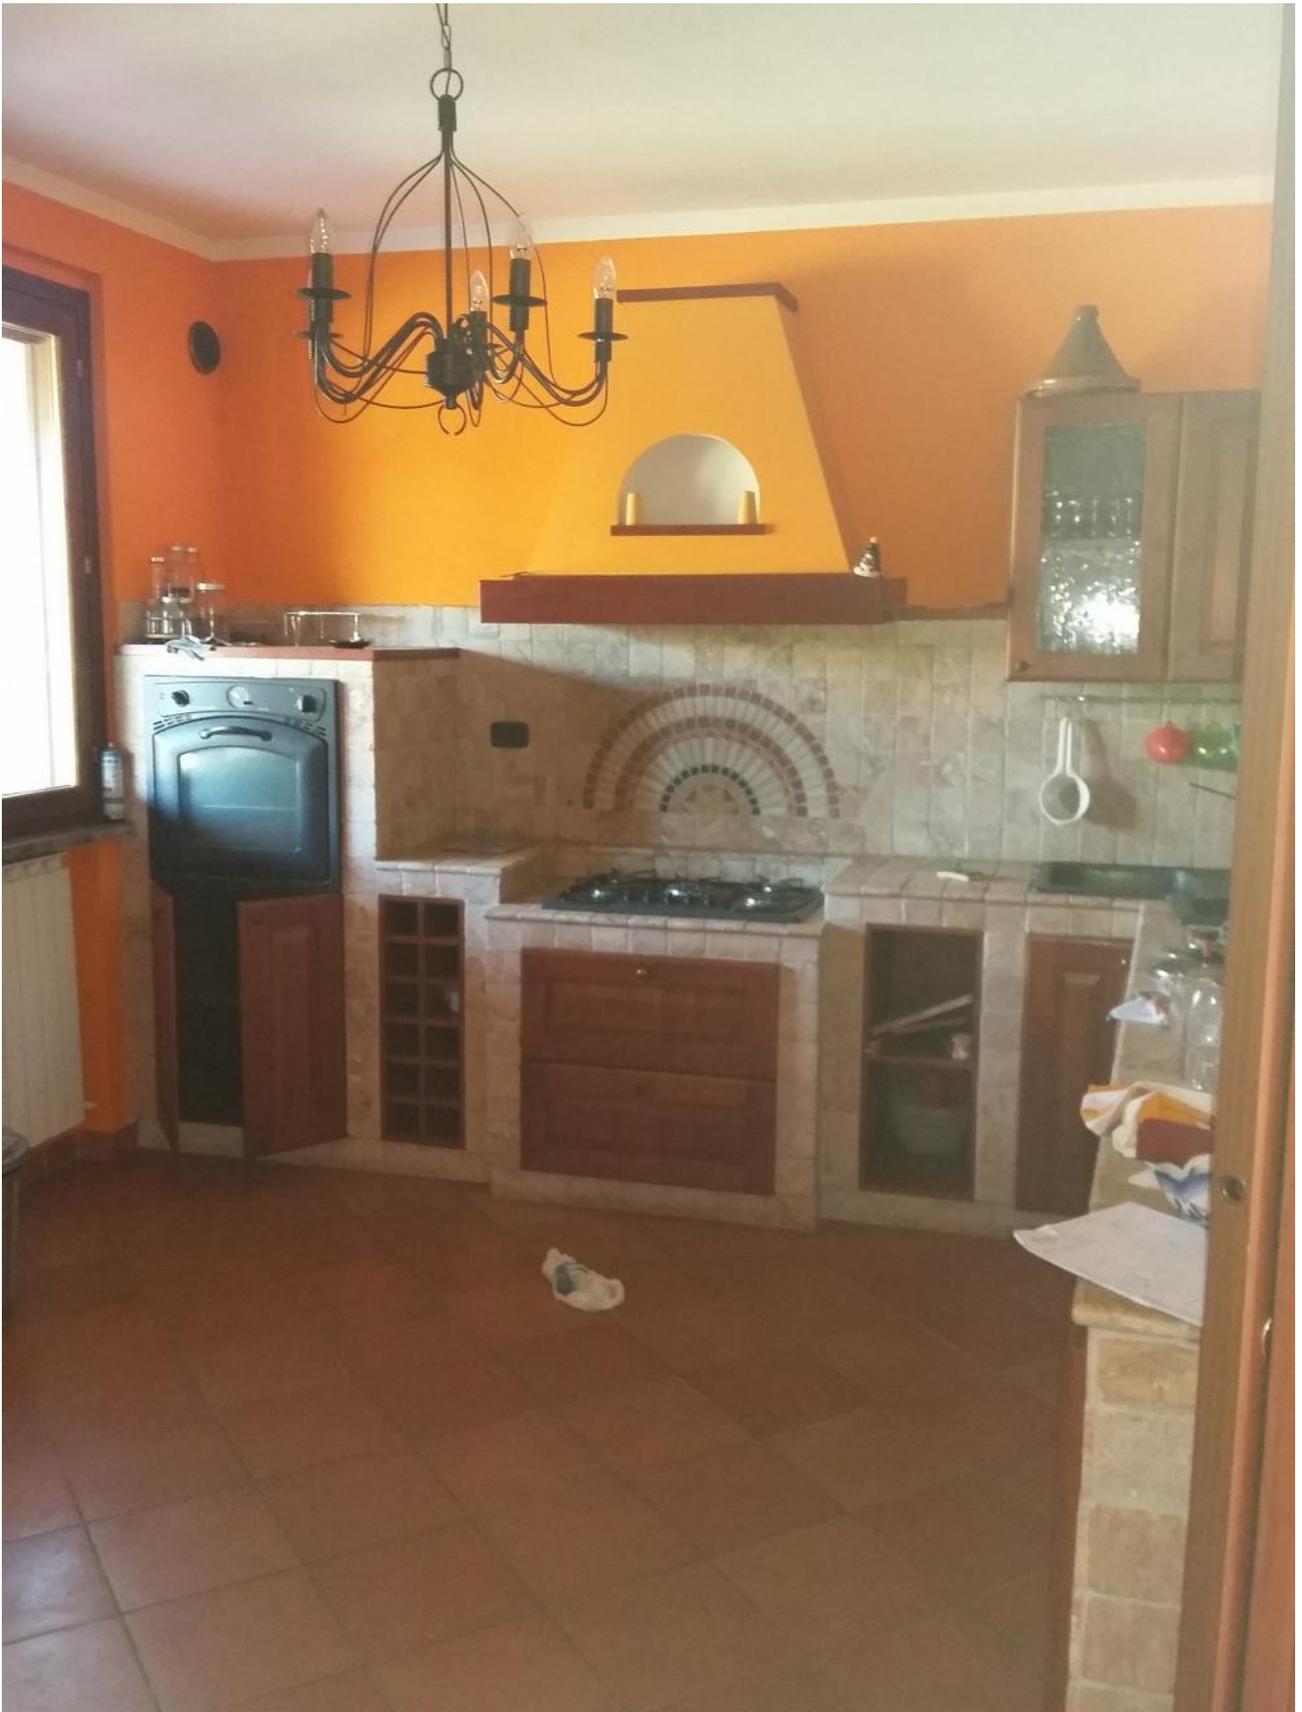
dall'analisi in situ, si è riscontrato un differente perimetro del vano cucina-pranzo;

Foto 8: VANO CUCINA-PRANZO PIANO TERRA

TALI lievi ANOMALIE sono sanabili con una pratica edilizia e conseguente variazione catastale per "DIVERSA DISTRIBUZIONE DI VANI INTERNI".

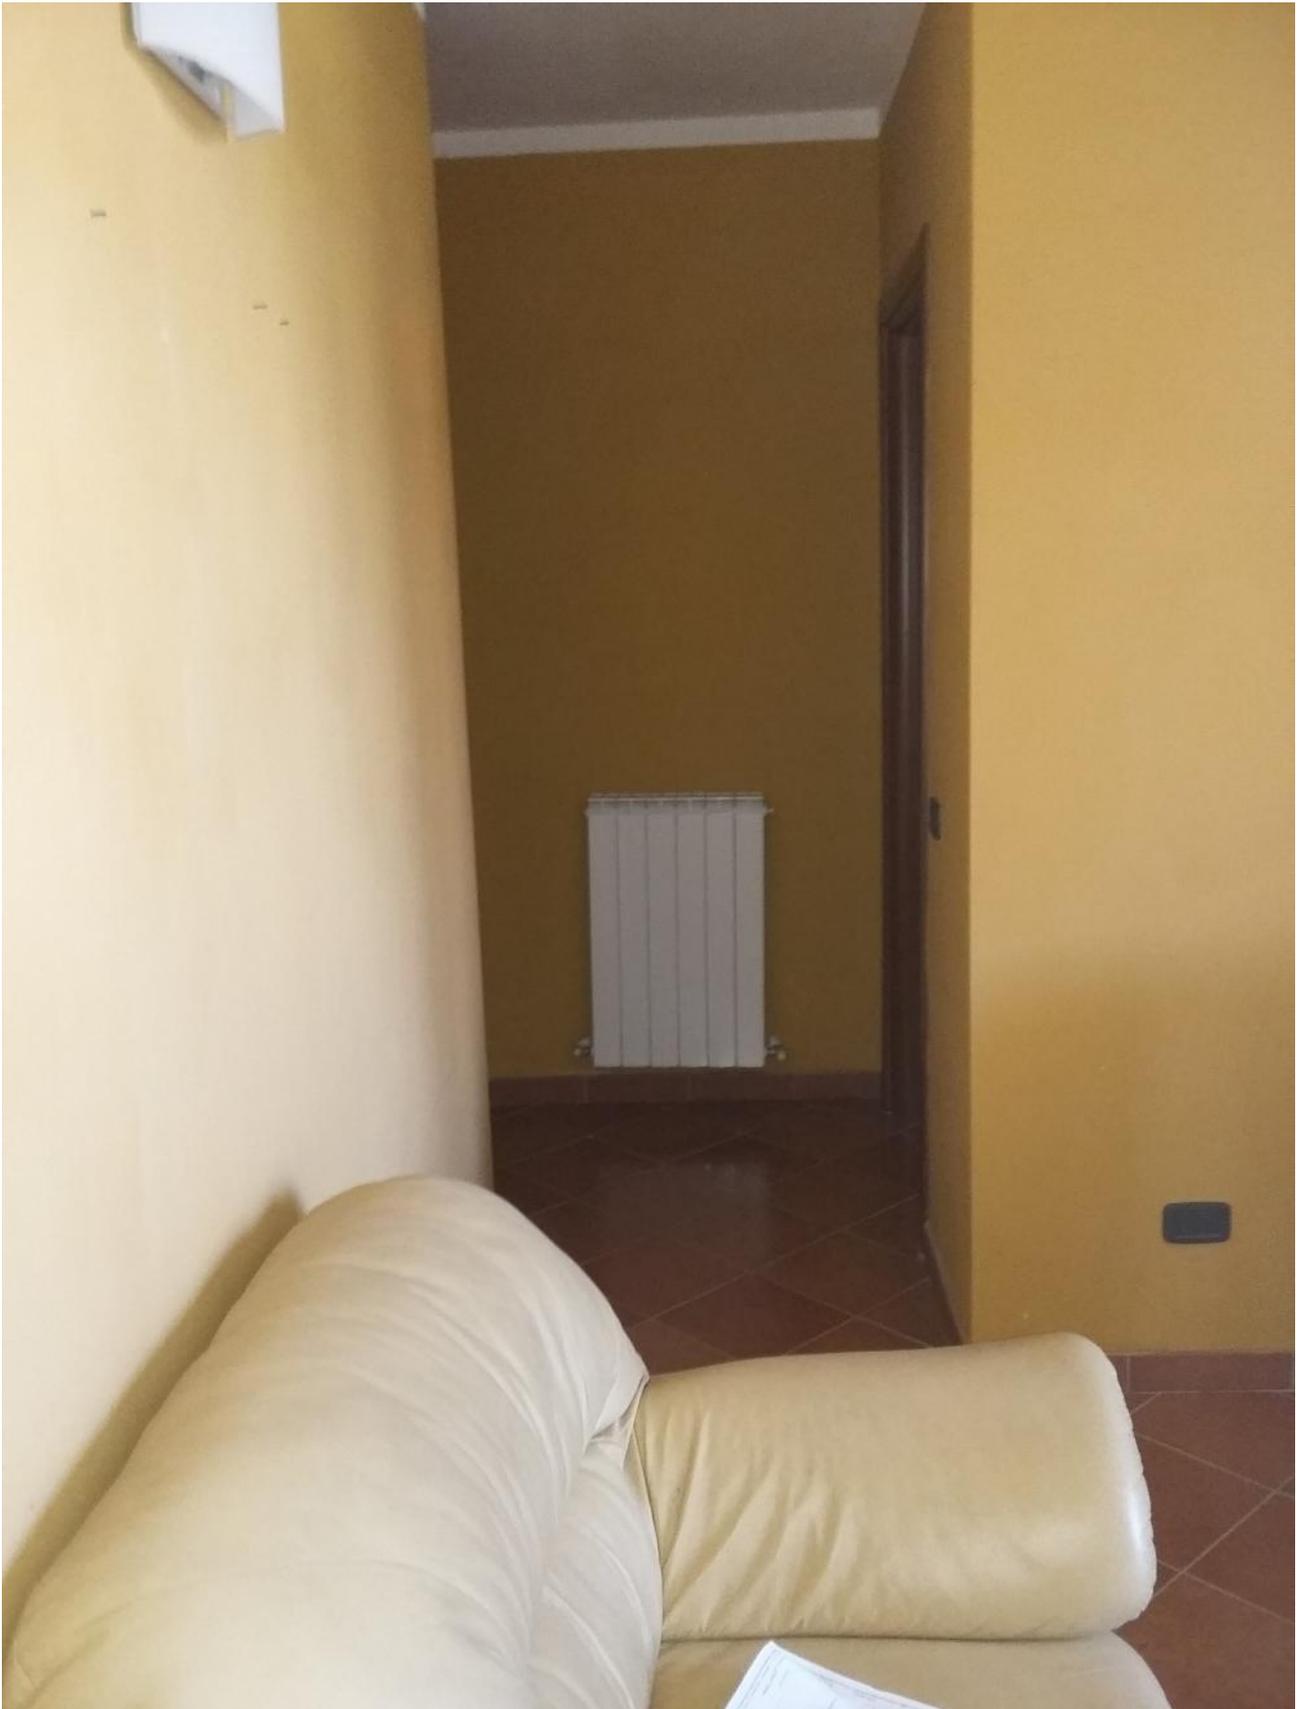
dall'analisi in situ si è riscontrata una differente distribuzione dei vani interni, con il perimetro dei vani, non collimante con quanto risulta dalla planimetria catastale, con posizione differente dei fondelli delimitanti le varie stanze; assenza di fondelli nella zona notte SUD-OVEST; presenza di pedate ed alzate della scala di accesso, difformi rispetto alla pianta ufficiale;

Foto 18: DISIMPEGNO PIANO PRIMO; ZONA NOTTE SUD-OVEST
