RAPPORTO DI VALUTAZIONE
Lotto 001(abitazione e garage)

Bene: Via Pordenone n. 77 - San Giovanni - Polcenigo (Pordenone) - 33070

Lotto: 001(abitazione e garage)

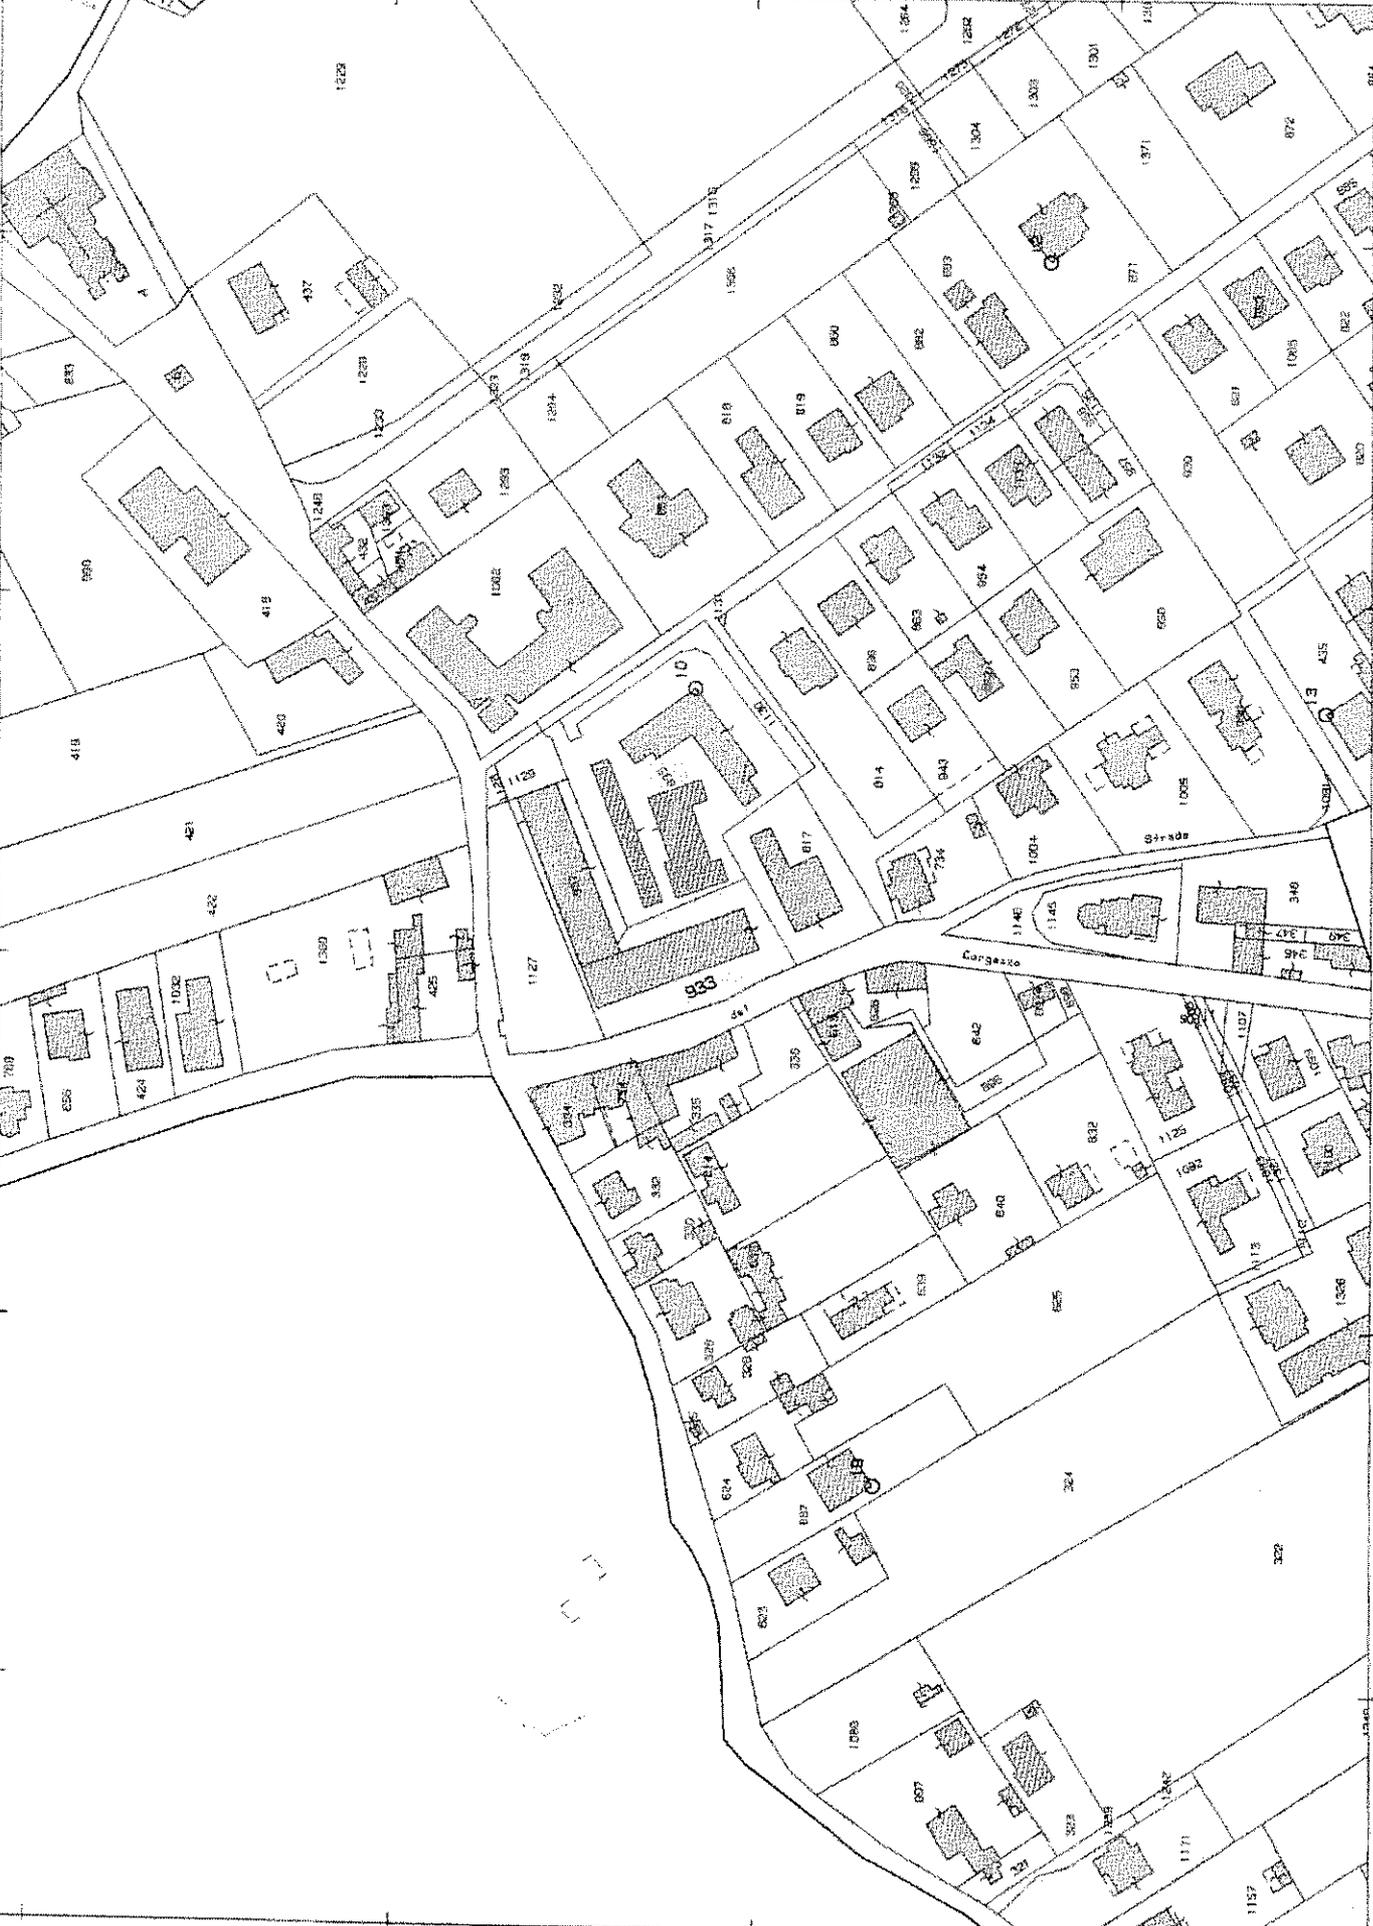
I Particella. 933

Planimetria dell'immobile situata nel Comune di Polcenigo (TV) -
Ditta: [redacted]
Allegata alla dichiarazione presentata all'Ufficio Tecnico Esimale di Polcenigo

FRANTA SEMINTERRATO

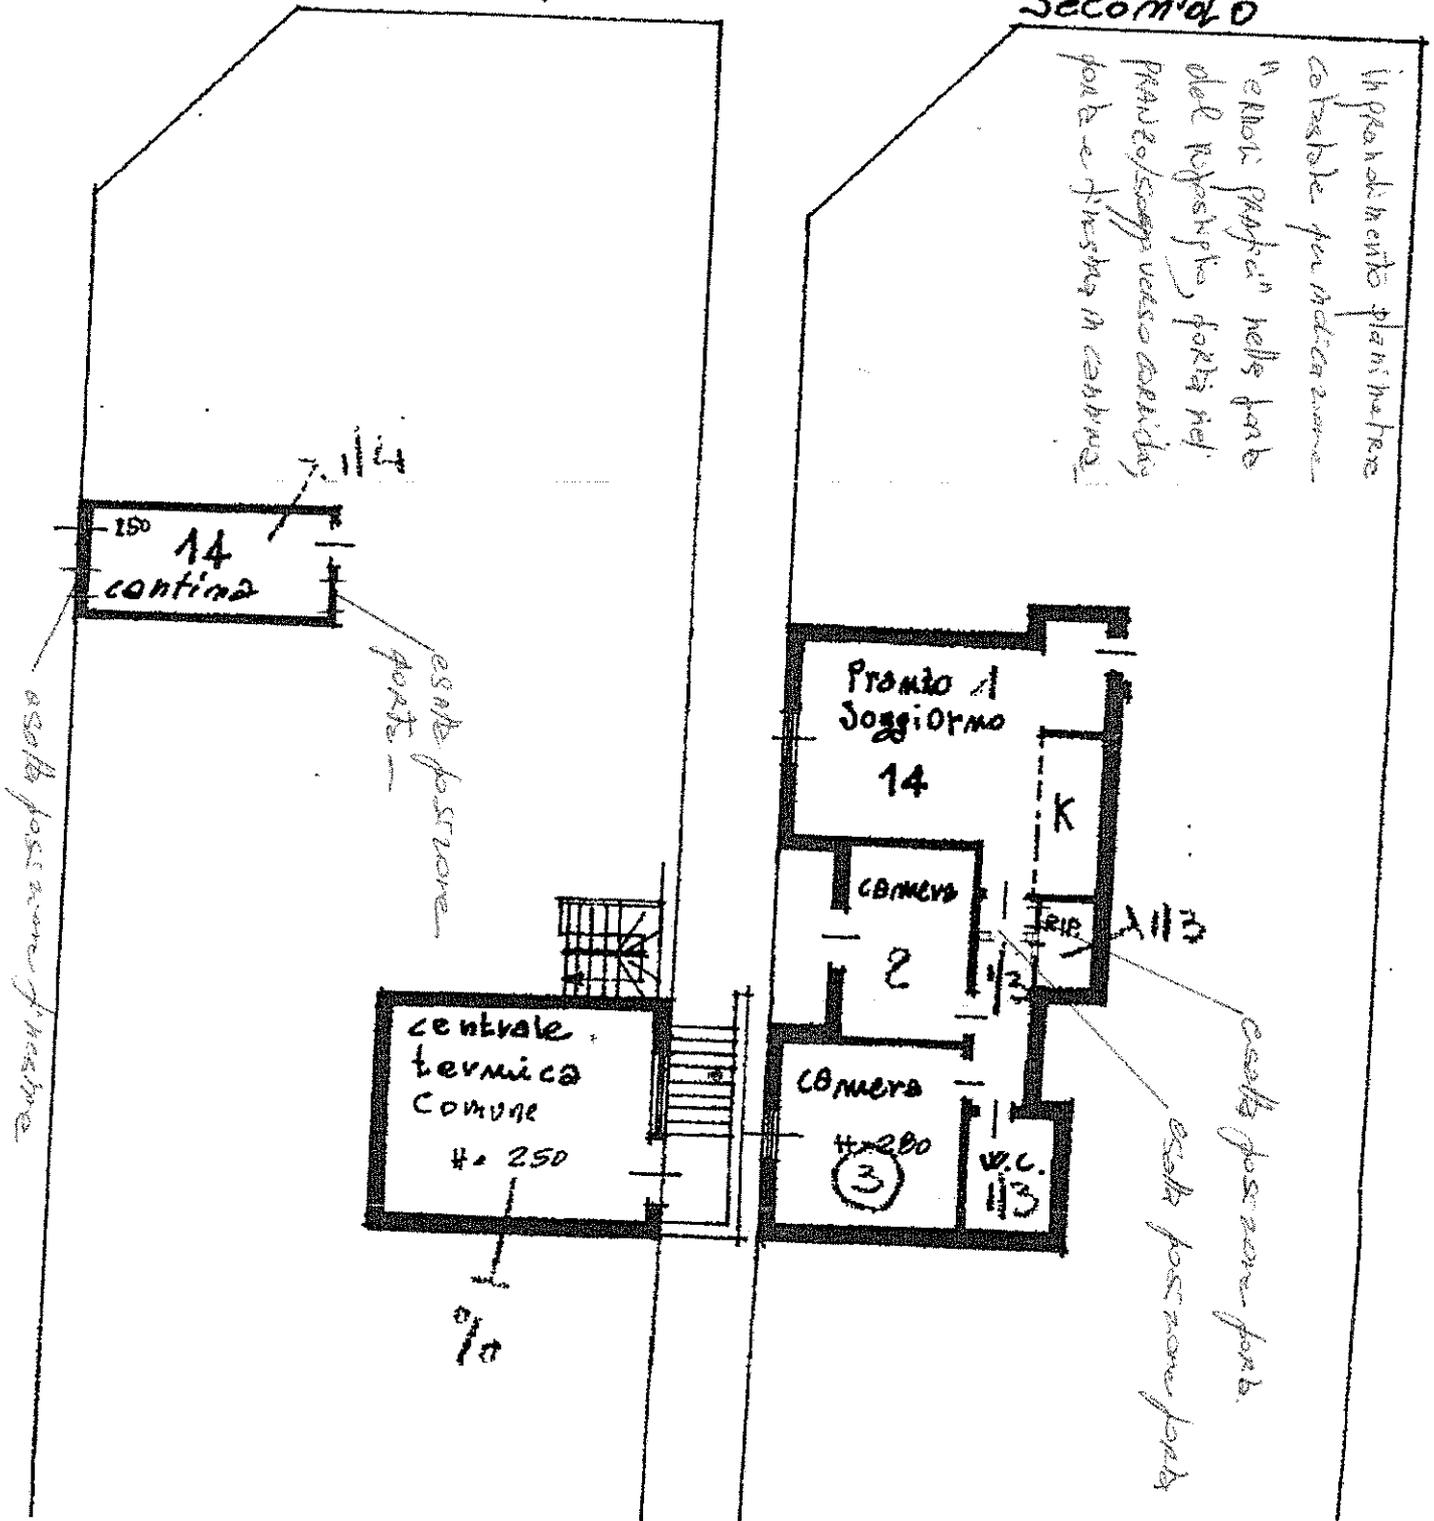
Catasto dei fabbricati - Situazione al 15/01/2016 - Comune di POLCENIGO (G780) - < Foglio: 20 - Particella: 933 - Elaborato planimetrico >

Pianta piano
Sottinteso

Pianta piano
Secondo
