Oggetto: **PERIZIA DI STIMA DELL'IMMOBILE IDENTIFICATO IN COMUNE DI VITTORIO VENETO, FOGLIO 9 SEZ. E, MAPPALE 312 sub 8-9-10-11-12 in via Bernardino De Marchi**

RELAZIONE TECNICA E VALUTAZIONE DI STIMA

Oggetto: **PERIZIA DI STIMA DELL'IMMOBILE IDENTIFICATO IN COMUNE DI VITTORIO VENETO, FOGLIO 4 SEZ. E, MAPPALE 177 sub 4cat A2/3 8 vani r. 865,17; sub 5 area urbana; e mappali 1156, 1157, 1159 aree urbane in via Jacopo da Valenza**

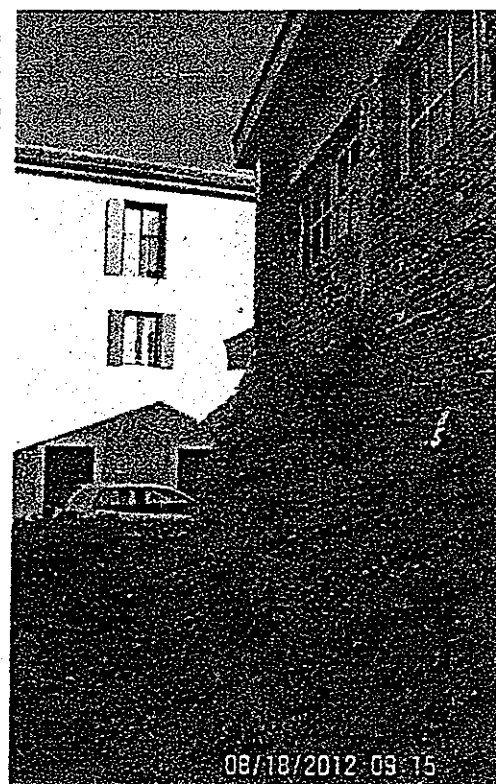
Nella planimetria catastale sul sub 12 , parte scoperta graffiata al sub 11, sul lato ovest è indicata una tettoia della profondità di m. 4,50 che non risulta più esistente rovinata.

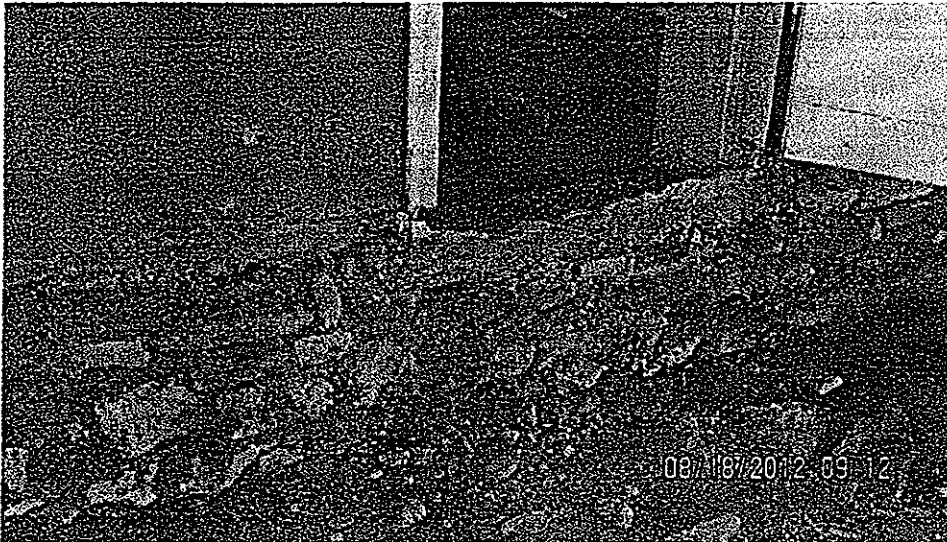
Le finiture sono scadenti e rovinate; mancano parti delle pavimentazioni. I collegamenti con l'esterno, mancando della pavimentazione, sono precari.

Nel sopralluogo, nell'insieme c'è un'impressione di una qualità scarsa

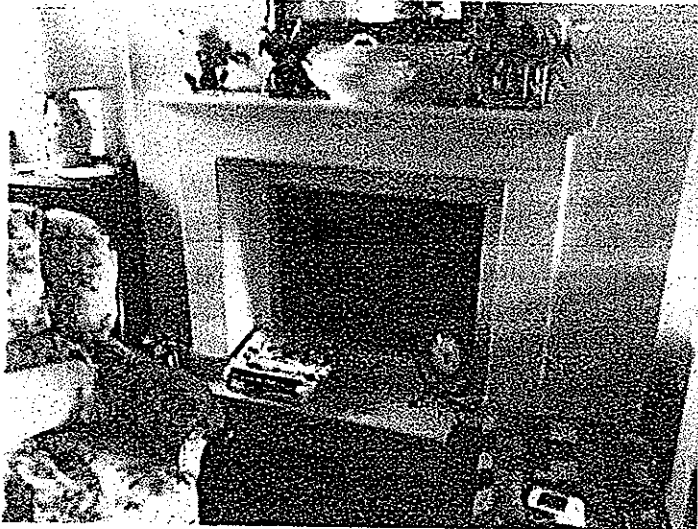
- Con serramenti in legno di larice e vetro camera e scuri sempre in legno; al piano secondo, essendo i serramenti a livello di pavimento, lo scuretto è posto all'interno con chiusura sul vetro
- Con impianto di riscaldamento a radiatori e un camino al piano terra

- Distribuzione:
 - al piano terra: soggiorno ingresso, cucina pranzo con ripostiglio, sottoscala e scala, centrale termica lavanderia che contiene anche un vaso e un lavabo
 - piano primo: 3 camere e un bagno
 - piano secondo: un ripostiglio, due locali sottotetto di cui uno adibito a camera e uno locale pluriuso.

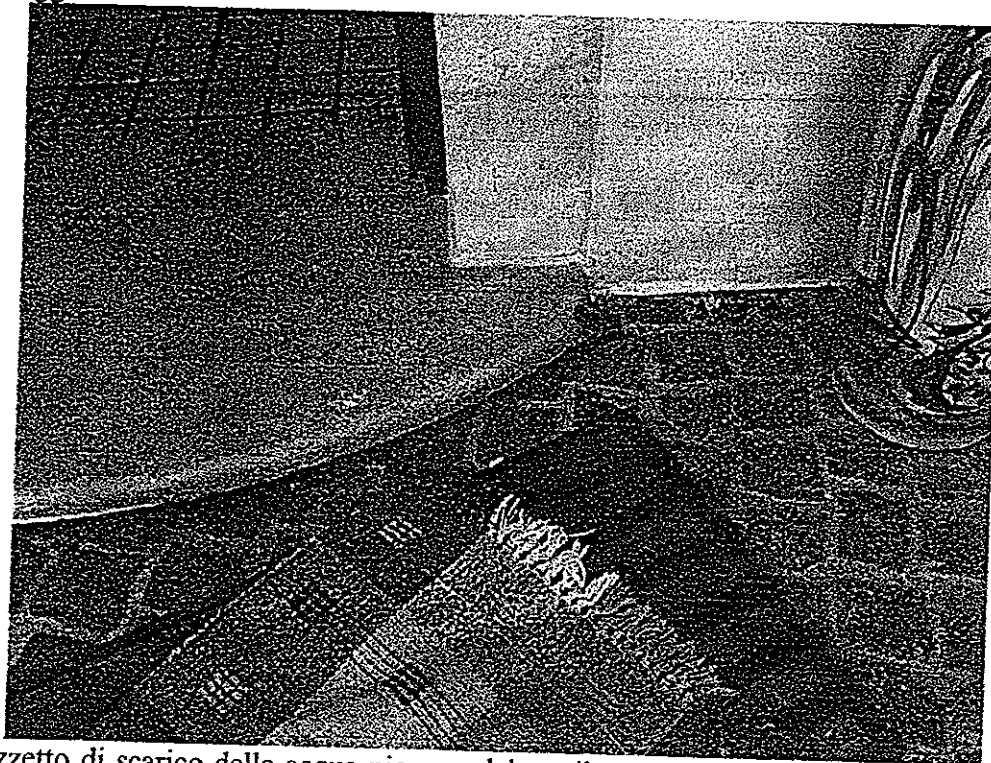
1. il primo grosso vizio è che non c'è dislivello fra il pavimento del piano terra e il terreno esterno quindi è sempre incombente la possibilità che entri acqua sul pavimento del soggiorno.

Il pozzetto di scarico della acqua piovane del cortile comune d'ingresso non è sufficiente allo scarico delle acque meteorologiche ed è leggermente più alto della zona di ingresso e pertanto in occasione di precipitazioni l'acqua può entrare. Per ovviare al problema gli occupanti Scandiuzzi /Squillace hanno installato una soglia in marmo dello spessore di ca. 4 cm., un ulteriore serramento a vetro e alluminio di protezione alla porta blindata e una capottina a protezione dell'ingresso, mentre verso il giardinetto interno permane la mancanza di dislivello. Al piano terra i muri presentano segni di risalita di umidità come riscontrato nella documentazione fotografica.

1	eliminazione possibilità allagamento e sistemazione fognatura				
	formazione di due griglie caditoie di fronte agli ingressi complete di pozzetti canale in calcestruzzo della lunghezza di m. 1,5	m	3,00	€ 280,00	€ 840,00
a					
	demolizione pavimentazione, scavo, getto di fondo in calcestruzzo	m	3,50	€ 80,00	€ 280,00
b					
	collegamento con una tubatura in pvc del diametro di cm. 10	m	20,00	€ 45,00	€ 900,00
c					
	pozzo perdente di compensazione e smaltimento del diametro di m. 1 e altezza m. 3 compreso scavo e reinterro:	n	1,00	€ 900	€ 900,00
d					
	collegamento al pozzetto caditoia e relativa pompa esistente sul cortile con tubo troppo pieno	m	7,00	€ 45,00	€ 315,00
e					
	previo demolizione dalla pavimentazione in porfido e successiva richiusura, stabilizzazione e pavimentazione in porfido.	n	1,00	€ 2.400,00	€ 2.400,00
f					
	sostituzione del tavolato che ha subito gli alla+C3 I gamenti	mq.	5,00	€ 300,00	€ 1.500,00

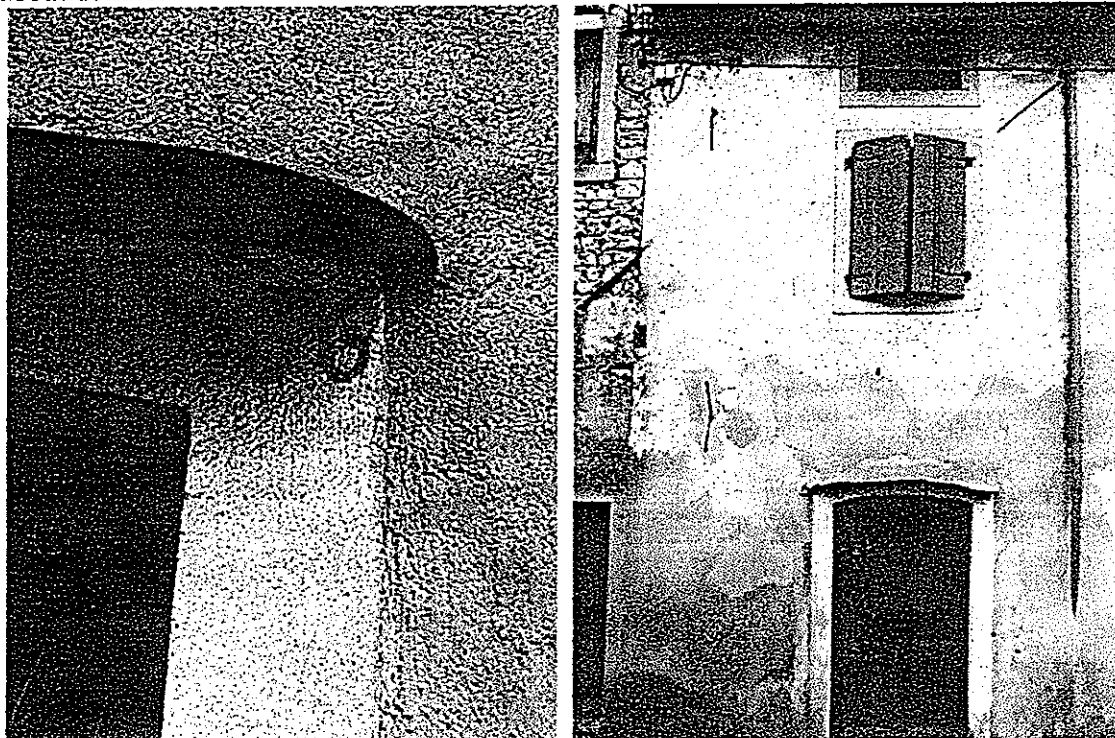
L'edificio è interessato sul lato est dal passaggio del fiume Meschio. L'edificio in linea su cui si localizza l'immobile in oggetto era caratterizzato dalle passate attività artigianali ora praticamente abbandonato.

Trattasi di edificio in avanzato stato di degrado

- a muratura dello spessore di ca. 50 cm. portante in pietrame misto e malta intonacata al civile.
- Con solai con travi e tavolato in legno a vista; pavimentazione battuto di cemento al pinao terra, in tavole di legno di abete ai piani primo e secondo
- Con struttura a travatura e tavolato in legno abete della copertura e manto in coppi tradizionali
- Con scala interna ai piani con struttura, pedate in legno.
- Con serramenti in legno di abete e vetro semplice e scuri sempre in legno in avanzato stato di degrado.

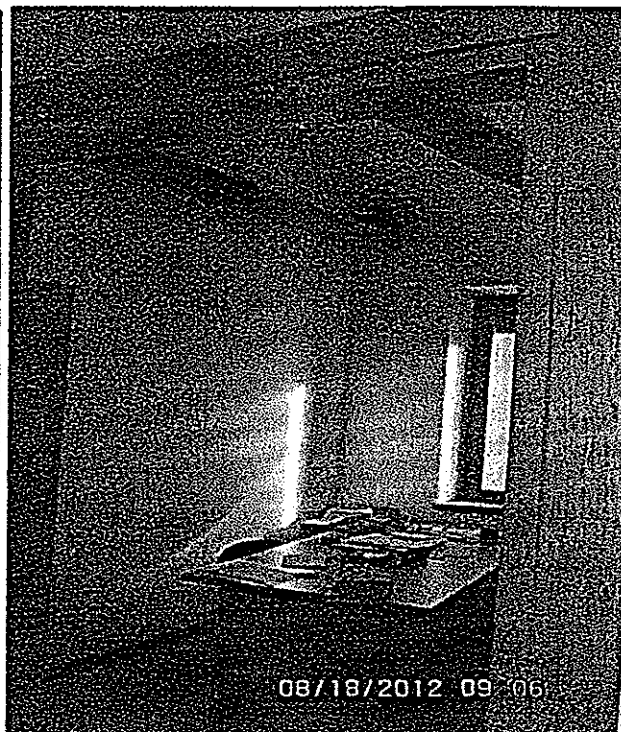
L'appartamento di cui al mappale 78 sub. 3 è distribuito su un piano terra di altezza ca. m. 2,80 con ingresso sottoscala e corte esclusiva mappale 440, scala in pietra e piano primo di altezza m. 2,80 con cucina, camera e un servizio doccia m.n. 325 sub 2. Ultimamente era stato utilizzato come ufficio per cui nelle foto in luogo dell'arredo per camera o soggiorno si vedono delle scrivanie.
