TRIBUNALE DI TREVISO

ESECUZIONE IMMOBILIARE R.G.E. n. 186/2012

RELAZIONE DI STIMA

LOTTO UNICO - PORZIONE CENTRALE DI SCHIERA EDILIZIA CON SCOPERTO
E ANNESSI SU CORPI STACCATI

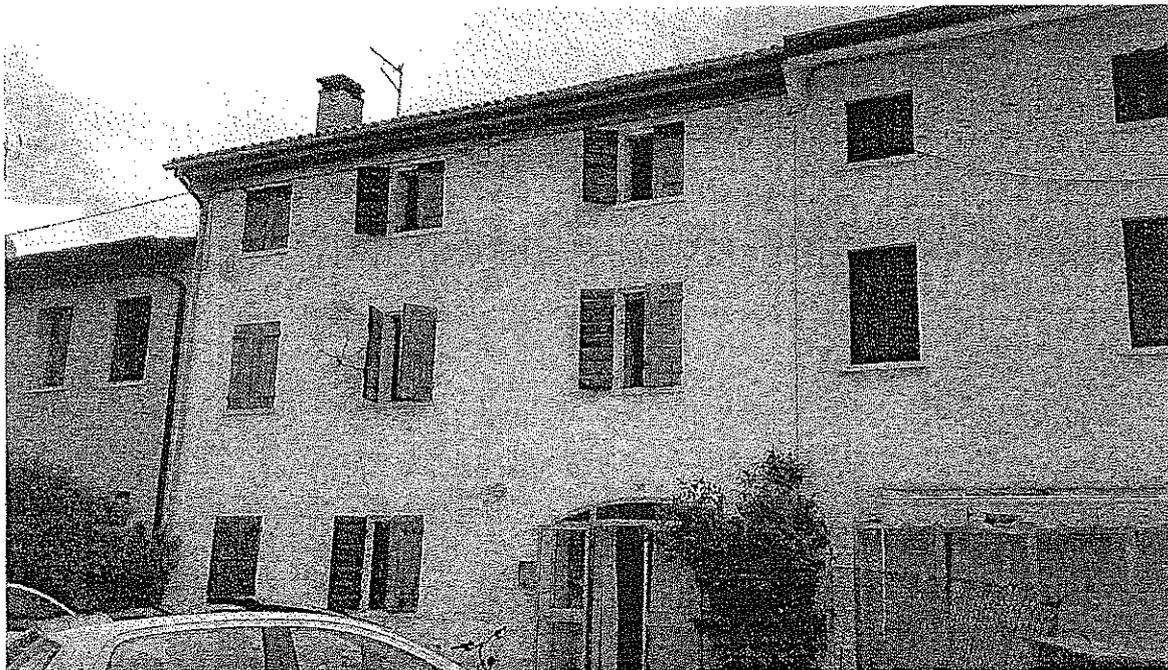
Figura 1 - vista da sud dell'abitazione

Abitazione: le facciate a nord, a sud e la porzione di facciata posta ad ovest, che è sopra al tetto del fabbricato limitrofo più basso, sono intonacate; sulla parte bassa delle murature sono evidenti fenomeni di

umidità derivanti dalla risalita per capillarità dal suolo. In tutta la facciata nord è presente uno spessore di muffa.

I serramenti esterni dell'immobile sono per lo più costituiti da scuri in legno e finestre a due ante con vetro singolo. Il tutto in pessimo stato conservativo. Al piano secondo (soffitta) vi è la presenza dei soli oscuri esterni.

La copertura è in coppi tradizionali.

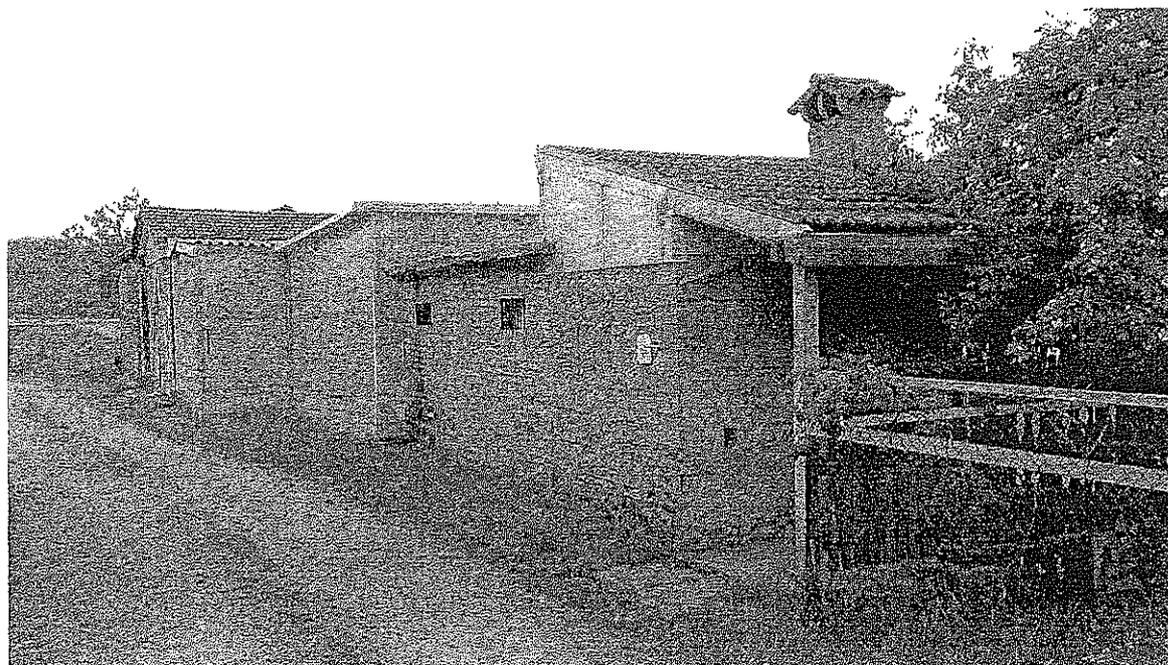
Figura 2 - vista da nord delle pertinenze oggetto di demolizione parziale

Il locale individuato come garage risulta parzialmente demolito sulla parte sud-est (è stata eliminata l'ultima campata di conseguenza il locale risulta avere dimensioni m 6,90 x 4,95 al posto delle dimensioni catastali di m 9,50 x 4,95). Addossato, sulla parte finale verso sud-est è stato edificato un fabbricato in legno e lamiera con copertura a una falda sempre in lamiera avente dimensioni di m 5,20 x 5,00 e h=2,30 m; in aderenza è stato costruito un fabbricato in legno e lamiera con copertura a due falde sempre in lamiera avente dimensioni di m 2,75 x 5,00 e h=2,20/2,50 m.

Il locale individuato come legnaia è stato completamente modificato e ampliato, costruito in blocchi di cls con copertura a una falda in lamiera avente dimensioni di m 4,90 x 6,90 e h=2,80/3,00 m (catastalmente aveva dimensioni m 4,10 x 6,50 h=2,70 m).

Il locale tettoia, avente dimensioni di m 4,90 x 2,80 h=1,95 m, è stato demolito e al suo posto risulta edificato un fabbricato in lamiera con copertura piana sempre in lamiera avente dimensioni di m 5,50 x 5,40 e h=2,20/2,50 m che collega i fabbricati esistenti.

- 1) una tettoia in ferro e lamiera avente dimensioni m 5,86 x 1,25 hmedia=2,20 m addossata e aggiunta verso ovest alla parte finale del forno;
- 2) un fabbricato in legno e lamiera con copertura a una falda sempre in lamiera avente dimensioni di m 5,20 x 5,00 e h=2,30 m, addossato alla parte finale verso sud-est del garage esistente;
- 3) un fabbricato in legno e lamiera con copertura a due falde sempre in lamiera, avente dimensioni di m 2,75 x 5,00 e h=2,20/2,50 m, addossato al fabbricato di cui sopra;
- 4) un nuovo locale costruito in blocchi di cls con copertura a una falda sempre in lamiera avente dimensioni di m 4,90 x 6,90 e h=2,80/3,00 m;
- 5) un fabbricato in lamiera con copertura piana sempre in lamiera avente dimensioni di m 5,50 x 5,40 e h=2,20/2,50 m che collega i fabbricati esistenti.

A tal proposito si allega l'ordinanza di demolizione per lavori eseguiti in assenza del permesso di costruire (Ord. N. 50 prot. 4604 del 31/05/2016) con la quale si invitavano le ditte proprietarie a demolire, entro e non oltre i 90 giorni dalla notifica dell'ordinanza, comunicate in data 06/06/2016, le opere di cui sopra abusivamente costruite in assenza di Permessi di Costruire (vedere allegato H: ordinanza di demolizione).

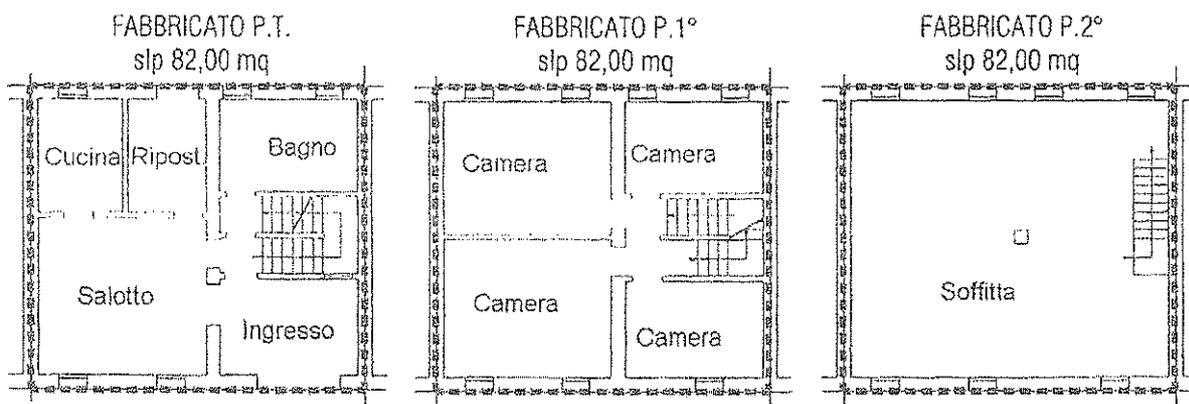
Figura 6 - calcolo superficie lorda di pavimento del fabbricato residenziale scala 1:200

Tenuto conto della s.l.p. del fabbricato residenziale che è pari a mq 246, (82 mq per n°3 piani) e della s.l.p. totale degli annessi che è pari a mq 56,5 (22,35 mq per l'Annesso 1 e 34,15 mq per l'Annesso 2) calcolate al netto dei fabbricati oggetto di ordinanza di demolizione n°50 prot. n° 4604 del 31/05/2016), risulta una s.l.p. residua e potenzialmente realizzabile pari a 37,5 mq (s.l.p. residua = 340mq - 246mq - 56,5mq = 37,5mq).

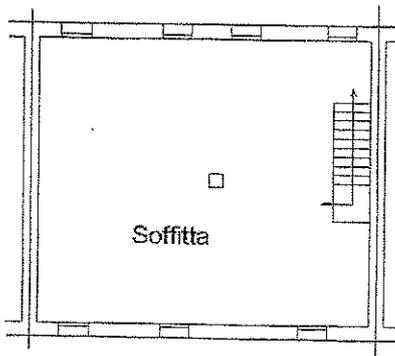
PIANTA PIANO SECONDO (hmed=2,80)

- al piano secondo, nella facciata nord, non c'è la terza finestra a partire da sinistra.
