TRIBUNALE DI TREVISO

PROCEDURA ESECUTIVA N. R.G.E. 512/2013

PERITO ESTIMATORE: ARCH. MAURIZIO VARAGO

PERIZIA DI STIMA DEL BENE IMMOBILE

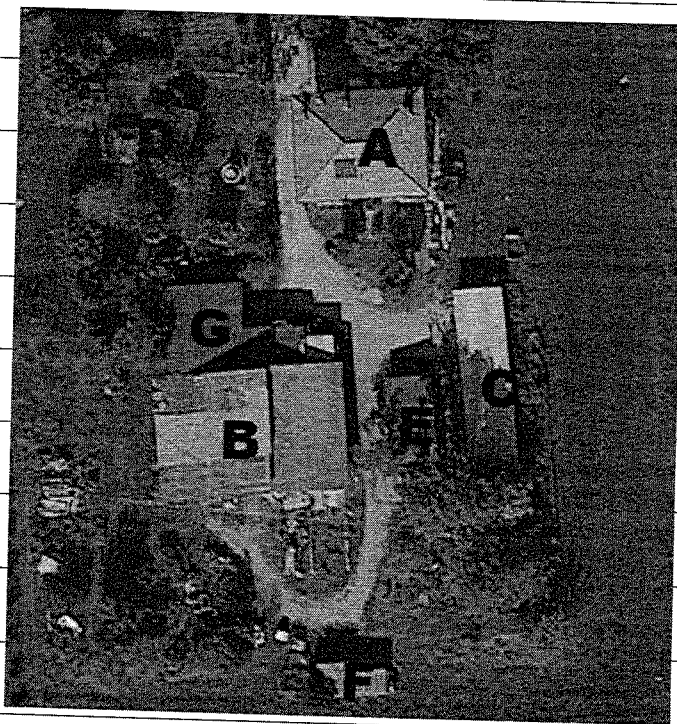
Sull'area insistono n. 6 fabbricati che vengono denominati dal sottoscritto A-B-C-D-E-F-G nella planimetria a lato:

I fabbricati A B e C costituiscono l'oggetto della Concessione in sanatoria di cui al precedente punto

4.9.1.c mentre gli edifici D, E, F e G non risultano oggetto di alcun provvedimento amministrativo e devono quindi ritenersi abusivi.

Quanto ai fabbricati A-B-C si è proceduto, con la scorta dei disegni allegati alla Concessione in sanatoria del 1995 alla verifica di conformità degli stessi e si è rilevato quanto segue:

Fabbricato A: Si rileva la sostanziale conformità alla concessione in sanatoria ad eccezione di:

- un piccolo w.c. realizzato al piano interrato,
- le dimensioni di alcune stanze interne non sono conformi,
- ci sono due finestre abusive nel prospetto nord,
- la terrazza al piano 1° risulta racchiusa da un serramento costituendo quindi un aumento di volume.

Fabbricato B: Si rileva la sostanziale conformità alla concessione in sanatoria ad eccezione di:

- alcuni soppalchi interni abusivi per una superficie complessiva di mq. 50 ca. realizzati in modo posticcio con carpenteria metallica.
- una parete divisoria abusiva all'interno della stalla.
- Forometria diversa da quanto autorizzato
- Manca una parte dello sporto del tetto del fienile sul lato a Ovest

Fabbricato C: Si rileva la sostanziale conformità alla concessione in sanatoria ad eccezione di:

- Forometria diversa da quanto autorizzato.
- Una parte dello sporto della copertura è stato racchiuso con pannelli di cartongesso determinando un aumento volumetrico non sanabile per circa mq. 10.

Quanto sopra comporterebbe la presentazione di una SCIA per ogni fabbricato (Segnalazione Certificata Inizio Attività) in sanatoria per sanare le opere abusive rilevate nei fabbricati A-B-C mentre non sono sanabili (salvo quanto disposto dal Capo V della L.R.n.11/04) l'aumento di volume dovuto alla ve-
