**TRIBUNALE DI TREVISO**

**Fallimento n. 18/2016**

**C.M. S.R.L.**

**Perizia di stima**

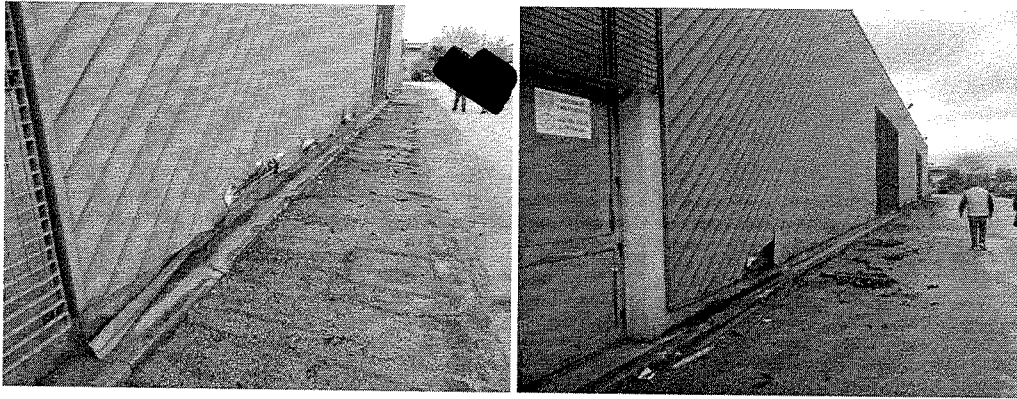
Come già esposto in precedenza, il rivestimento esterno dei prospetti nord e sud in lamiera risulta danneggiato in diversi punti, con porzioni mancanti, piegature, tagli, ruggine, come si evince dalle immagini fotografiche che seguono.

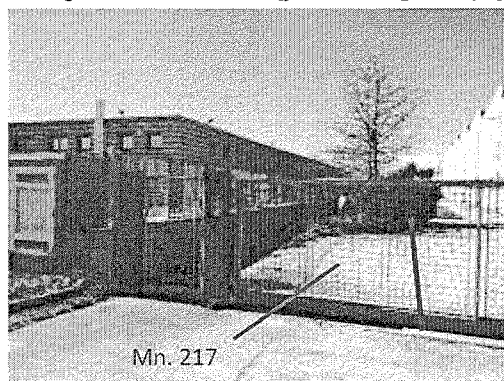
La recinzione esistente ingloba all'interno dell'area scoperta esclusiva del capannone della C.M. S.n.c., per intero i mappali n. 217 e 325, oltre ad una piccola parte dell'area scoperta relativa al mn. 912 (sub. 5 al catasto urbano), per una superficie complessiva di circa 100 mq.

Alla luce di quanto sopra esposto, i mappali n. 217, 325 ed in minima parte l'area scoperta del mn. 912 sub. 5, sebbene siano formalmente di proprietà della ditta C.M. S.r.l., non risultano di fatto nella disponibilità della stessa società, e pertanto tale aspetto, a giudizio dello scrivente, dovrà essere reso noto ed evidenziato nell'avviso per la vendita all'asta.
