TRIBUNALE DI TREVISO

Fallimento n. 156/2016

Perizia di stima - LOTTO D

**LOTTO D - Quote di appartamento e pertinenze in
GORGO AL MONTICANO (TV)**

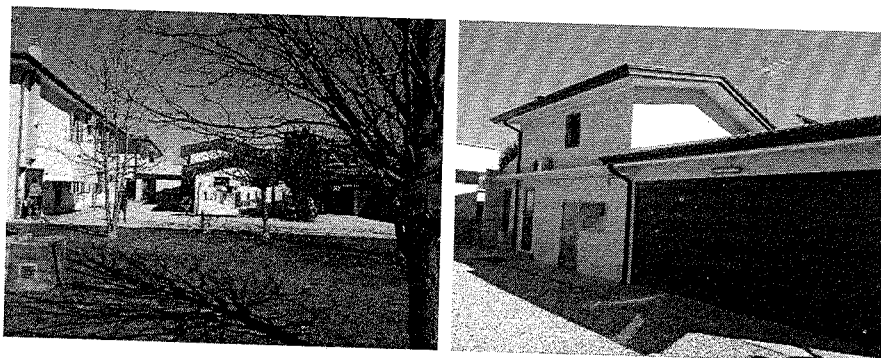
Vista delle pertinenze

realizzati (probabilmente in modalità ed in tempi diversi) degli annessi adibiti a magazzini e garage che *risulterebbero* di uso **non esclusivo** alle 3 unità residenziali. Di fatto tra i residenti è stata tuttavia sembra sia stata realizzata, nel tempo, una sorta di “assegnazione” di tali locali accessori, che vengono quindi utilizzati in modo esclusivo dai vari comproprietari.
