**Tribunale di Pordenone**  
**PROCEDURA DI ESECUZIONE IMMOBILIARE**

**RAPPORTO DI  
VALUTAZIONE  
Lotto 001**

Beni in **Travesio (Pordenone)**  
Località/Frazione **Toppo**  
Via G.Verdi

VERIFICA STATICA DI UN EDIFICIO SITO IN VIA  
VERDI FRAZIONE TOPPO E CENSITO AL F.8 Mapp.385

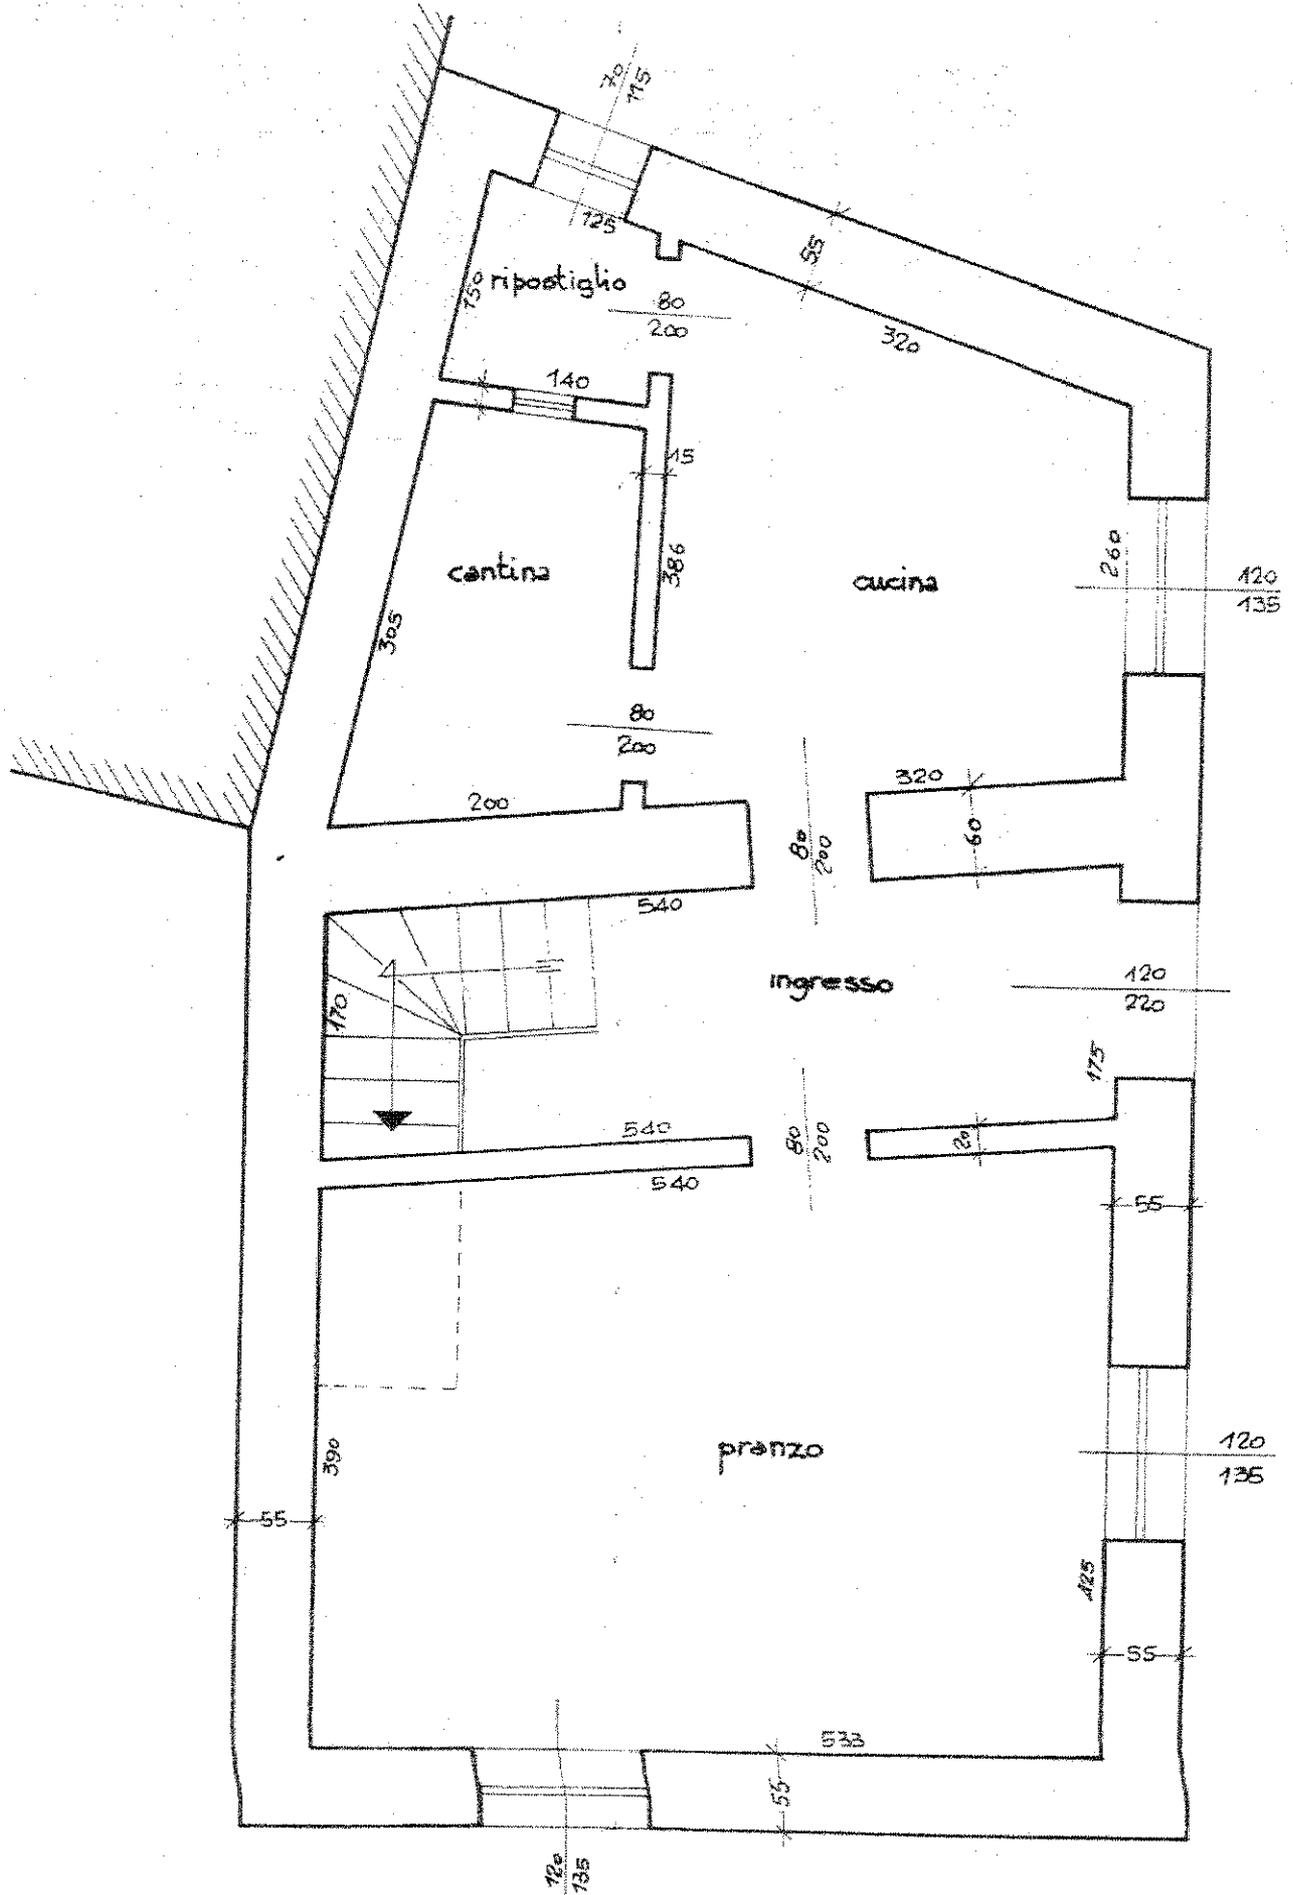
PIANTA DIANO TERRA

Il piano terra ha un'altezza utile di mt. 2.55 sviluppa una superficie lorda residenziale di mq. 69.20 circa. L'accesso principale, posto sul fronte della casa, avviene tramite un ingresso (foto 5) ove poi si trovano un soggiorno (foto 7-8), una cucina (foto 9-10) e un ripostiglio (foto 6). Dall'ingresso si accede alla scala di accesso al piano primo dell'altezza interna di mt. 2.60 (foto 11-12) ove si trovano un bagno (foto 15-16), una camera padronale (foto 17) e due camere singole (foto 13-14). Dal disimpegno si accede tramite una scala (foto 18) alla piano secondo dell'altezza interna media di mt. 1.10 ove si trova un unico locale soffitta (foto 19-20).

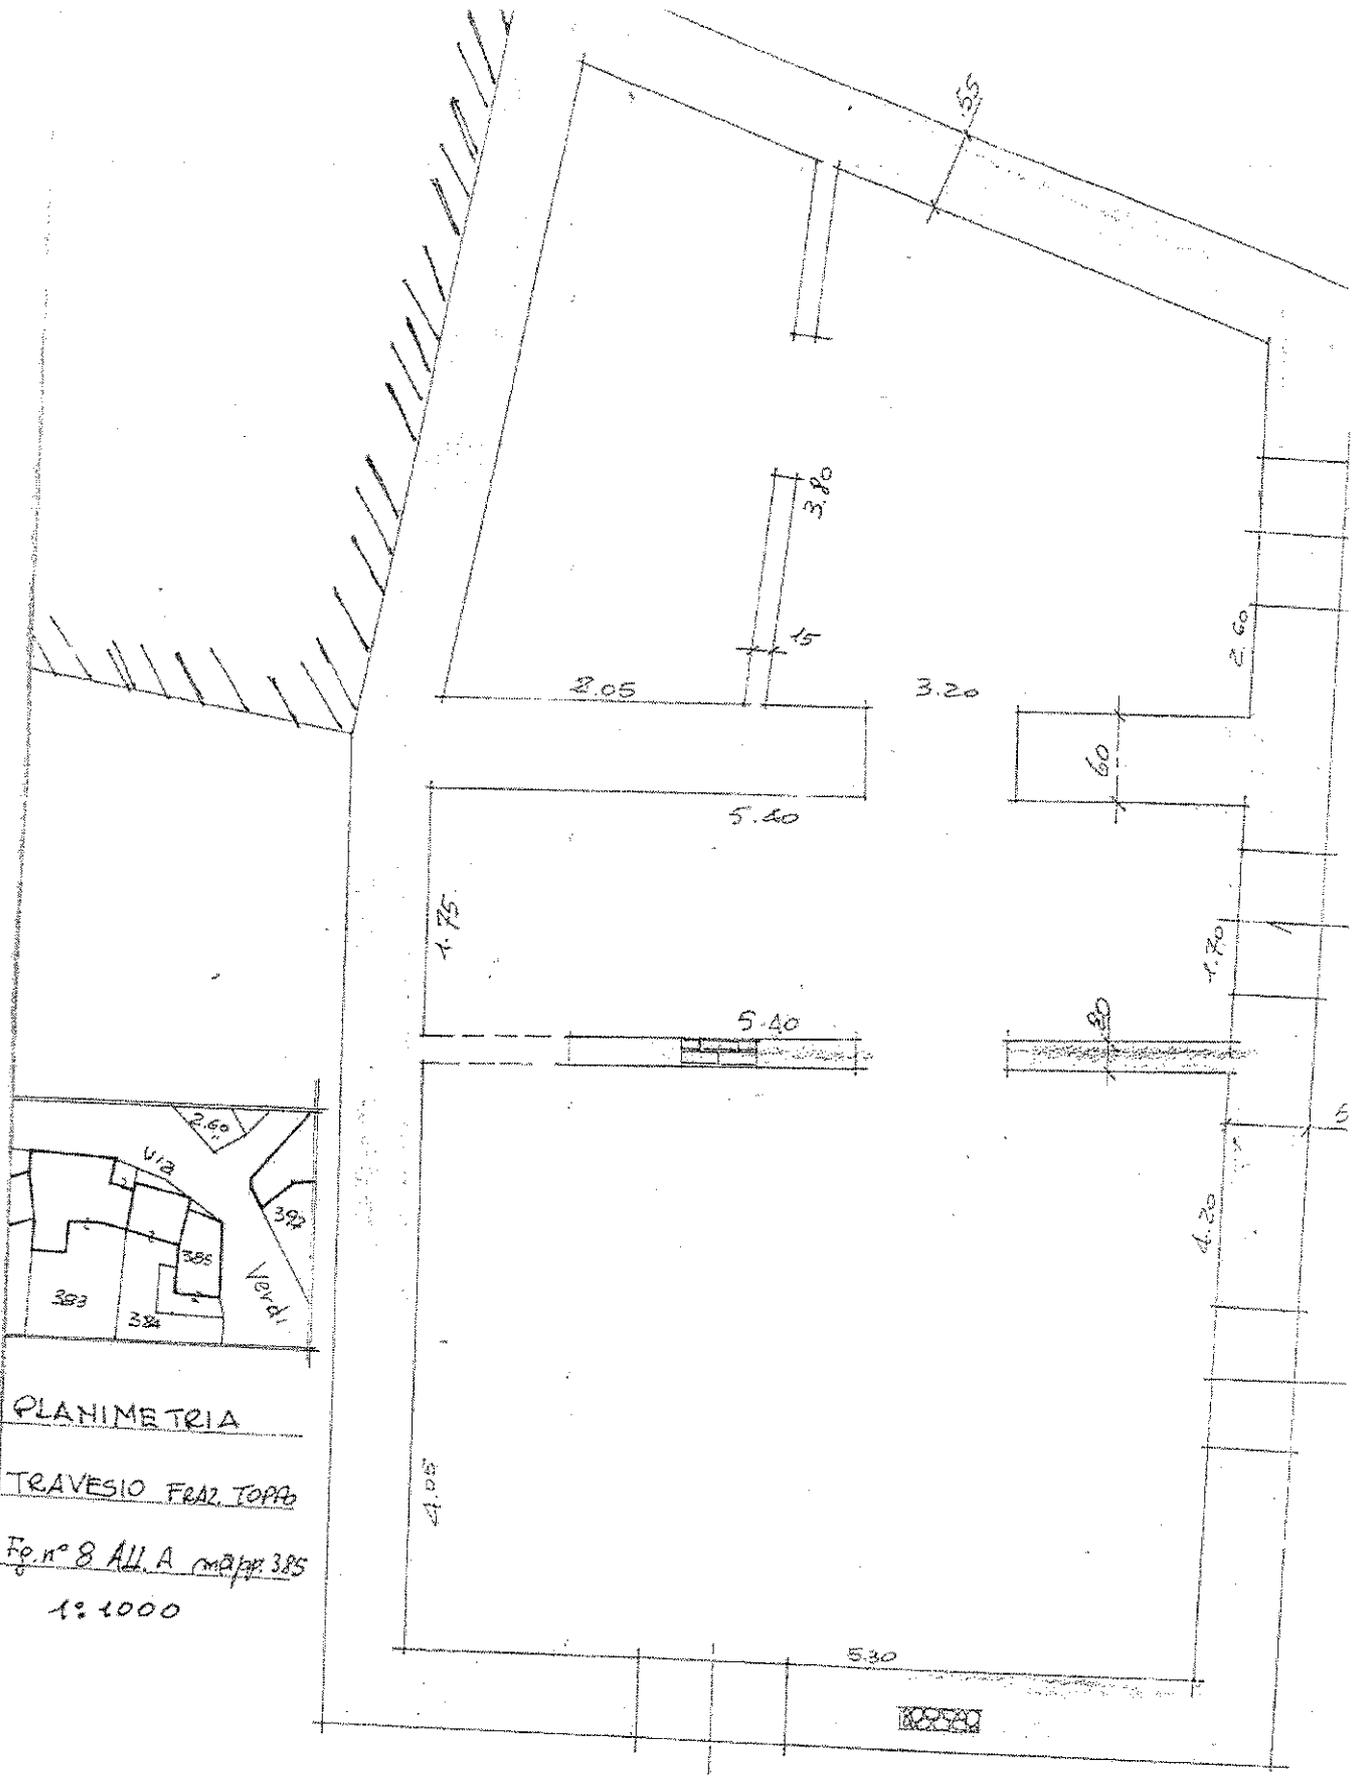
PLANIMETRIA  
 TRAVESIO FRAZ. TOPPO  
 Fog. n° 8 ALL. A c.m.p. 385  
 1:1000

Trattasi di un edificio realizzato nel 1925 con due piani fuori terra oltre al sottotetto praticabile e con pianta pressochè rettangolare. La struttura portante è costituita dalle murature perimetrali e di spina tutte in pietrame tranne un setto interno realizzato in mattoni semipieni. Gli orizzontamenti sono in laterocemento armato e vennero realizzati nel 1965 in occasione di un intervento generale di consolidamento e ristrutturazione; la copertura è in legno a falde inclinate.

Le strutture murarie si presentano in buono stato; non evidenziano segni di cedimento nè fessurazioni al di fuori di alcune microfessure che però interessano i soli intonaci.- Gli orizzontamenti in laterocemento appaiono integri e ben ammorsati alle murature perimetrali e di spina.-

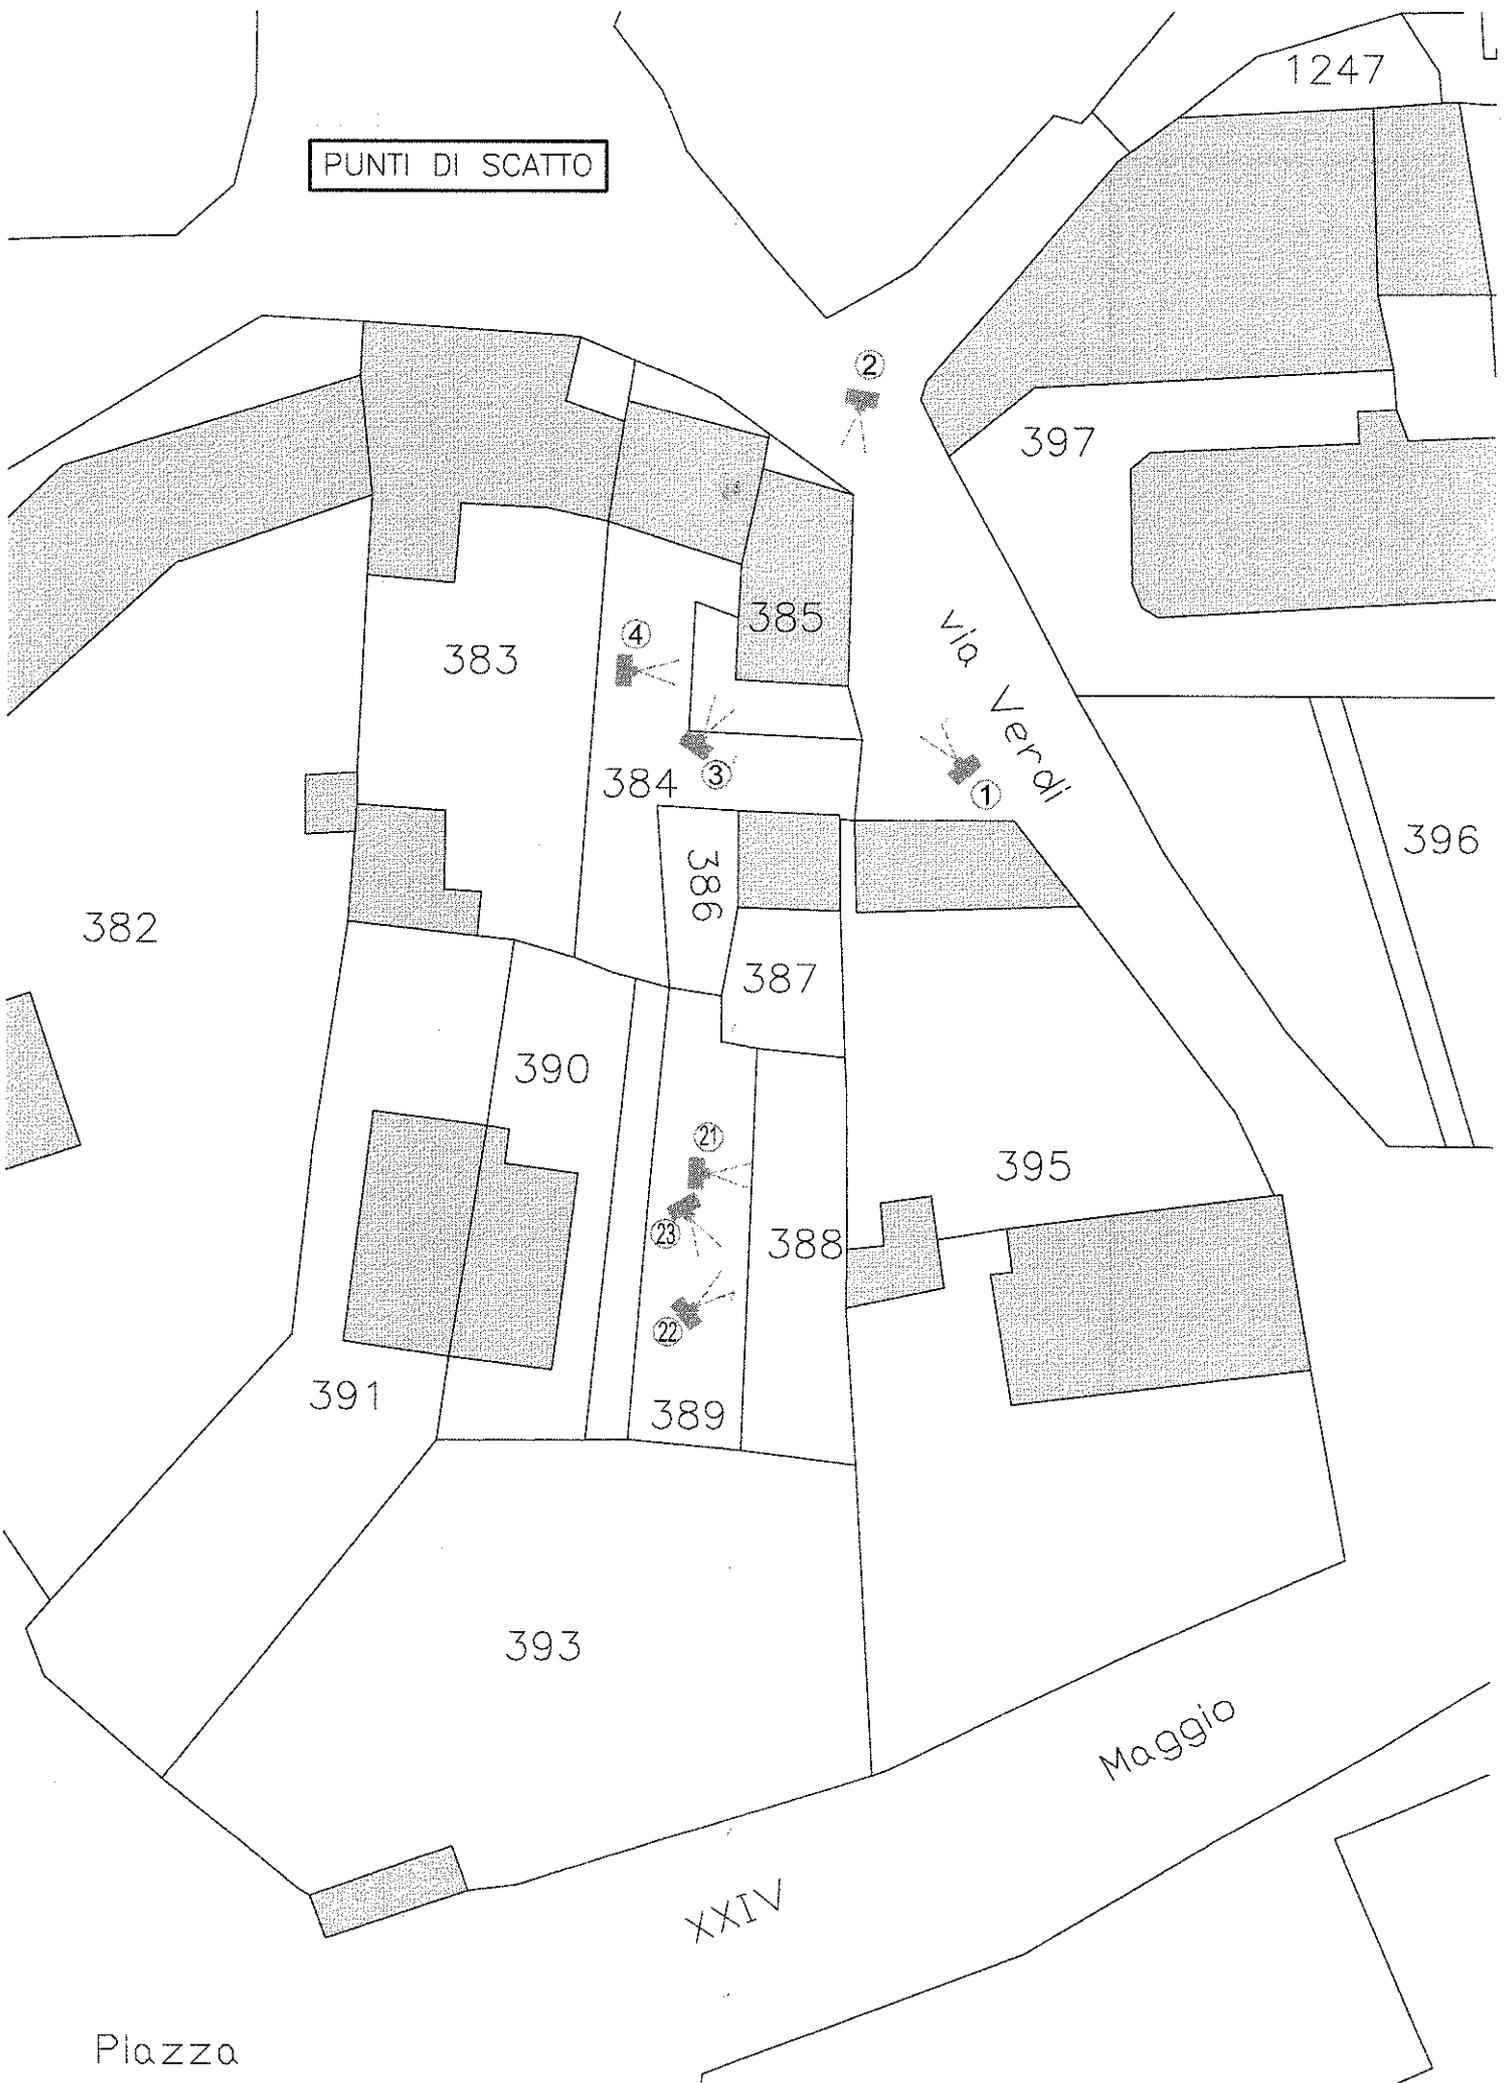
PUNTI DI SCATTO

Il fabbricato si sviluppa su tre livelli (Foto n.1-2-3-4) collegati tra loro da due scale interne. La pertinenza non è recintata.
