TRIBUNALE DI MILANO
Sezione III - Esecuzioni

R.G.E. 2580/2013

3. DESCRIZIONE DEL BENE

3.1 UBICAZIONE E DESCRIZIONE DEL BENE

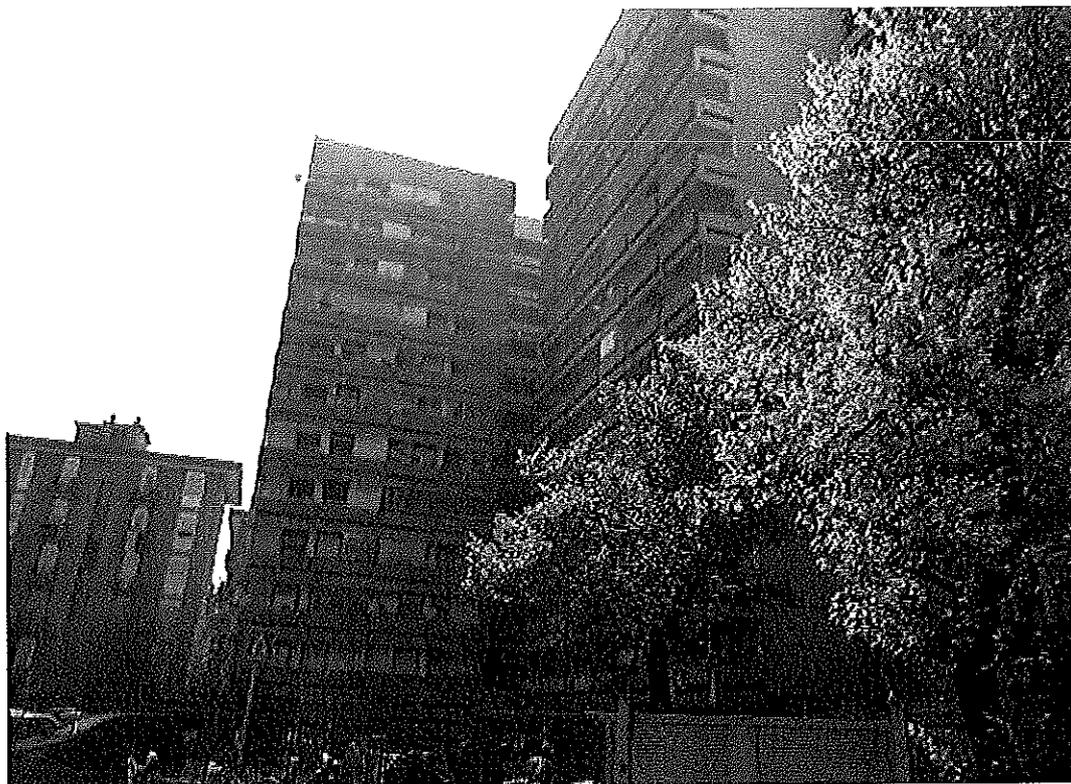
Facciata su via Aquileia

L'edificio in cui è ubicata l'unità immobiliare in oggetto è costituito di numerosi corpi di fabbrica collegati tra loro da ballatoi, ciascuno costituito da tredici piani fuori terra.

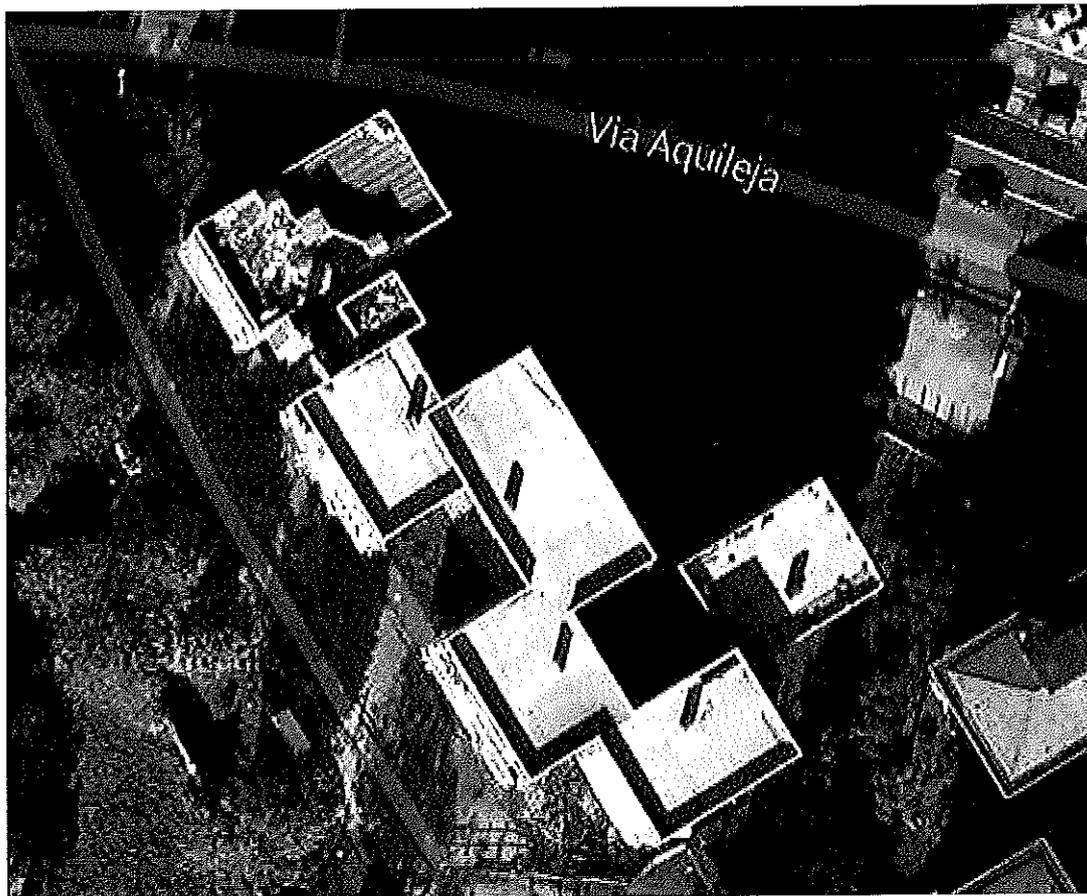
Aerofoto del fabbricato

L'accesso al complesso avviene dalla via Aquileia 12/A. Dalla via si accede al cortile interno, attraverso il cancello pedonale. Da qui, attraverso il vialetto interno si arriva all'atrio di ingresso e successivamente al vano scale e ascensore comune. Le condizioni di manutenzione delle facciate e delle finiture esterne sono pessime: il fabbricato presenta una finitura intonaco e tinteggiatura in fase di distaccamento. I parapetti dei balconi presentano finitura in parte in intonaco (in condizioni precarie) e tinteggiatura ed in parte in ringhiera metallica. Il sistema di oscuramento è realizzato con tapparelle avvolgibili in pvc. Le condizioni manutentive di androne di ingresso e scale comuni sono scarse.

Il vialetto di ingresso è stato protetto dalla caduta dei calcinacci con una tettoia, e parte del cortile privato, dove si trovano i posti auto, è stato transennato e reso inaccessibile, sempre per evitare incidenti a causa della caduta dall'alto di porzioni di intonaco in distacco.

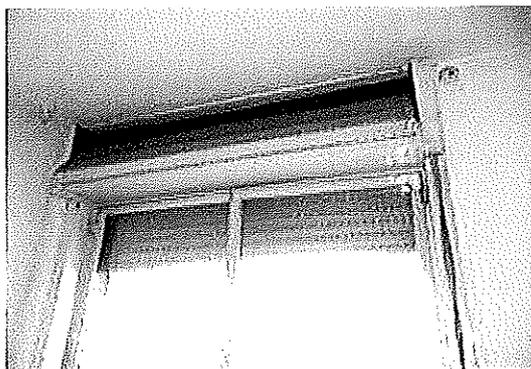
L'unità immobiliare ha affaccio sul cortile interno. Le condizioni generali di manutenzione delle finiture sono scarse e degradate. Sono state riscontrate efflorescenze dell'intonaco dovute a umidità. I serramenti sono in legno con vetro singolo. Il pavimento è ceramico, in condizioni scarse. I rivestimenti di cucina e bagno e gli intonaci sono in condizioni pessime. Le condizioni manutentive generali dei servizi igienici sono scarse.

Serramento tipo – cassonetto avvolg. rotto

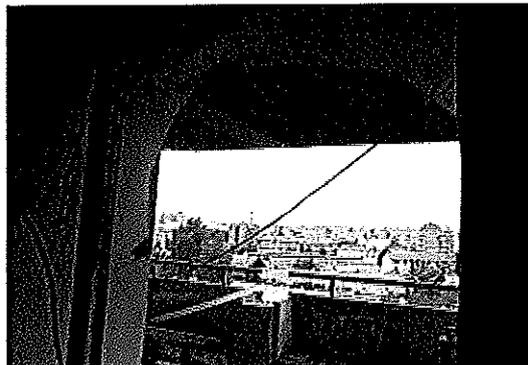
Porta-finestra con vetro rotto

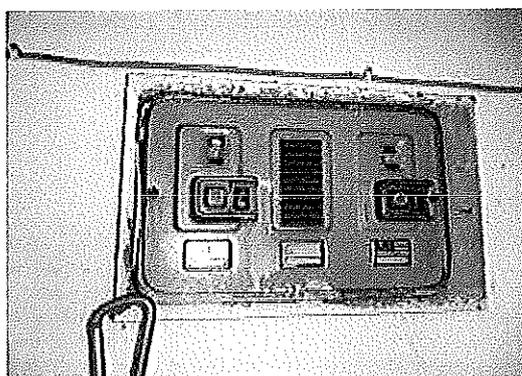
Quadro elettrico

In merito alla documentazione in materia di installazione impianti: al momento del sopralluogo, le certificazioni non erano disponibili per essere visionate. E' giusto segnalare che dall'esame visivo gli impianti appaiono datati e in stato manutentivo scarso. Si ritiene opportuno, pertanto, prevedere la revisione degli impianti da parte di tecnico abilitato ai fini del rilascio della dichiarazione di conformità. Del costo di tale revisione ed eventuale adeguamento si terrà conto nella valutazione del valore dell'immobile.

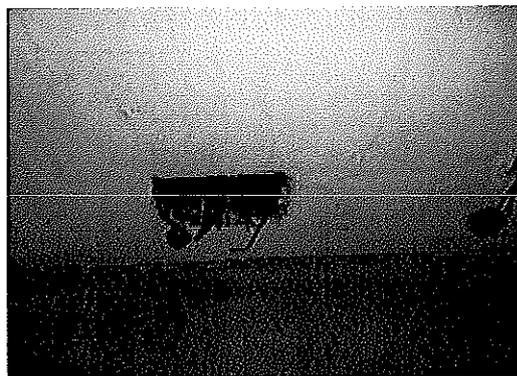
Pavimento e cassetta derivazione con fili scoperti

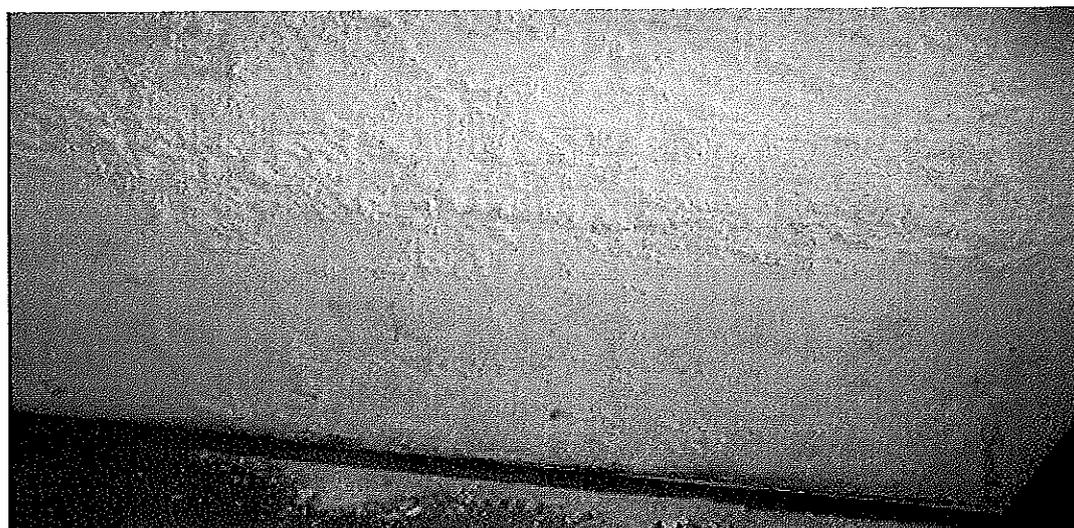
Efflorescenze su muro a piano ottavo

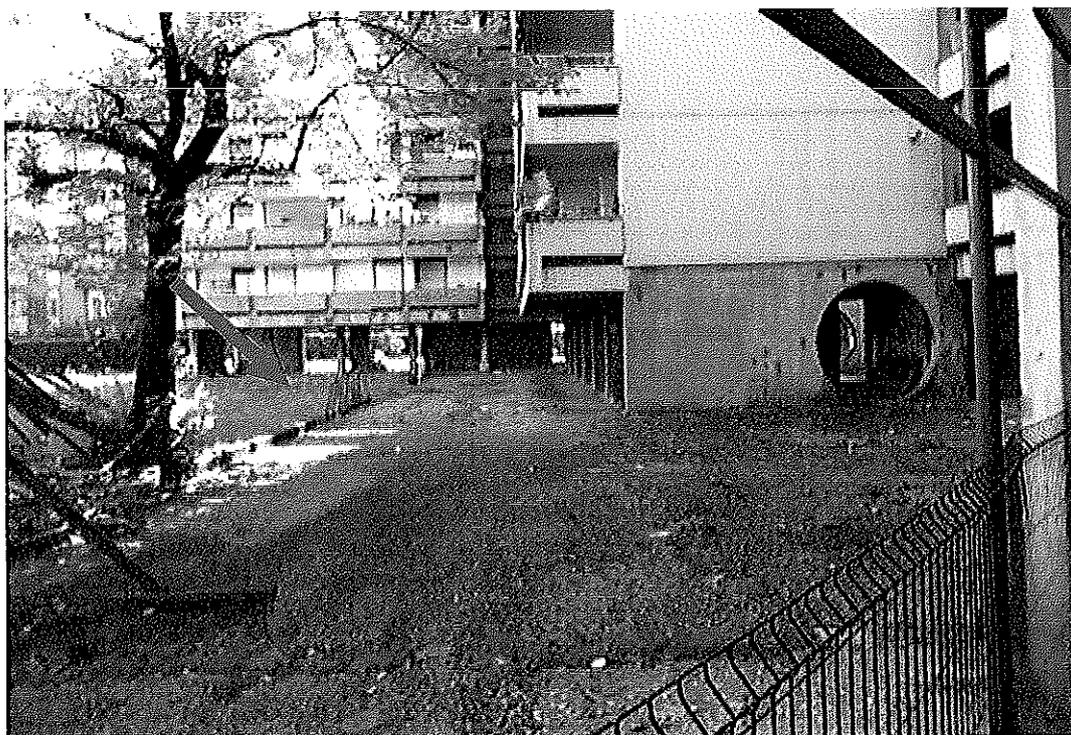
Come già anticipato, alla data del sopralluogo il posto auto in oggetto era inaccessibile: il cortile in cui è ubicato era in parte transennato con recinzione in legno atta ad impedire l'accesso. L'amministratore riferiva che la recinzione era stata posata su ordinanza del Comune, a causa del cattivo stato di manutenzione delle facciate dell'edificio, prospiciente il cortile. Ciò al fine di evitare danni a persone e/o cose per la caduta di materiale proveniente dall'alto. Alla data del sopralluogo il posto auto era pertanto inaccessibile e sostanzialmente inutilizzabile.

Posizione indicativa del posto auto

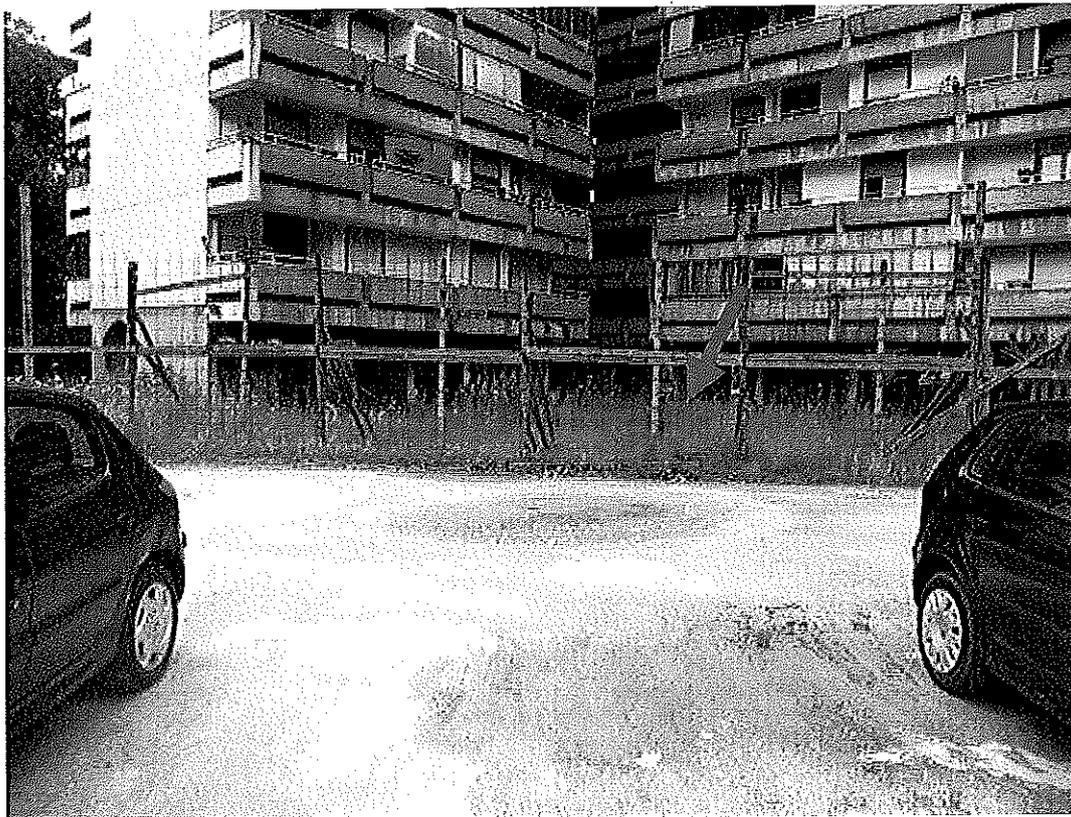
Posizione indicativa del posto auto (all'interno dell'area transennata)

E' doveroso ribadire che allo stato attuale il posto auto è inaccessibile: la zona del cortile in cui è ubicato è stata transennata per impedirne l'accesso, in quanto soggetta alla caduta di calcinacci dal fabbricato prospiciente.
