TRIBUNALE di PORDENONE

Causa n. 3113/2005 di R.G.

PERIZIA di STIMA per DIVISIONE

Pordenone - via Rotale n. 26

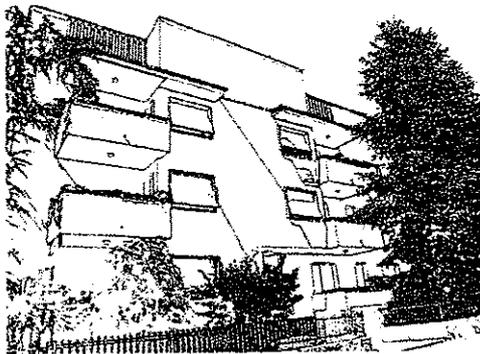
Si tratta di un appartamento al primo piano, con cantina ed autorimessa al piano scantinato, facenti parte dell'edificio denominato "██████████", ubicato nel capoluogo in via Rotate civ.n. 26, sull'incrocio con via Sacile.

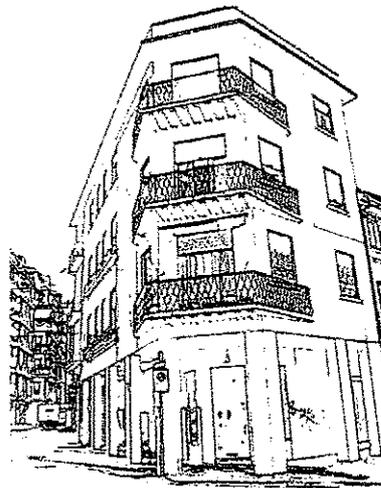
Treviso - via Tomaso da Modena n. 17

Si tratta di un appartamento al primo piano, con ripostiglio al terzo, facenti parte dell'edificio denominato [REDACTED] ubicato nel capoluogo in via [REDACTED], sull'incrocio con la Riviera Santa Margherita.

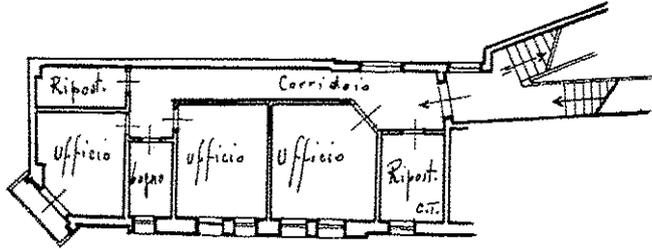
Piano Primo  
h = 3.00

L'appartamento, attualmente occupato [REDACTED] è composto da ingresso-corridoio, cucina, soggiorno, n. 2 camere, ripostiglio e bagno, per complessivi mq. 106 ca., e balcone di mq. 2.40 ca.°
