Tribunale di Pordenone PROCEDURA DI ESECUZIONE IMMOBILIARE

N° Gen. Rep. **319/2016** data udienza ex art. 569 c.p.c.: 13-09-2017 ore 09:00

RAPPORTO DI VALUTAZIONE Lotto 001 - Abitazione

Bene: Via Ronche N. 78 - Sacile (Pordenone) - 33077

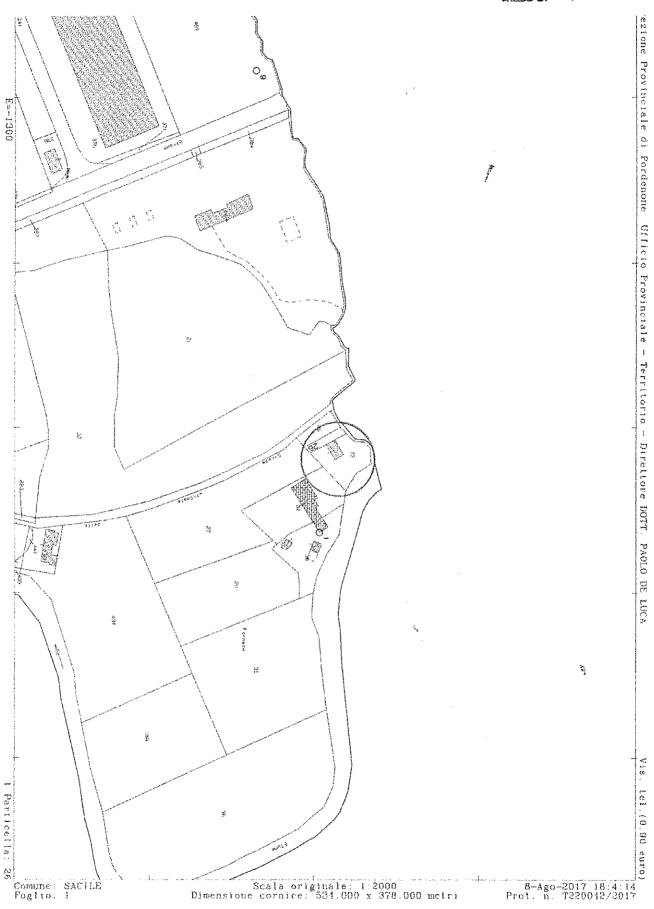
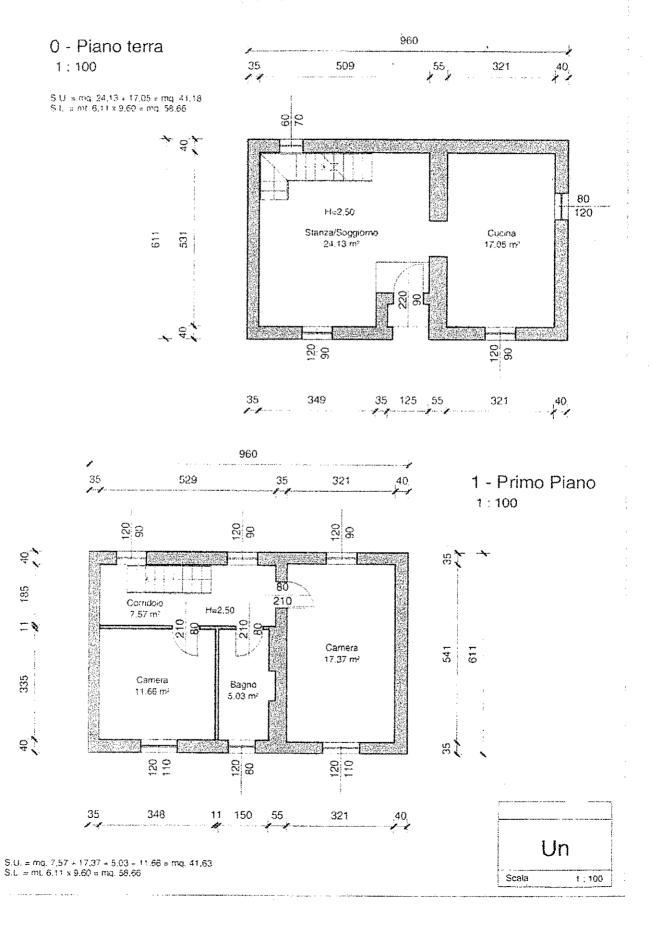
PIANTA DELL'ALLOGGIO

L'Esperto alla stima Geom. Luciano Buoso Data presentazione:08/01/1991 - Data: 14/06/2017 - n. T282403 - Richiedente: BSULCN52E21B642K MOD. BN. (CEU) MINISTERO DELLE FINANZE DIREZIONE GENERALE DEL CATASTO E DEI SS.TT.EE. LIRE CATASTO EDILIZIO URBANO (RDL 13-4-1939, n. 652) 250 Planimetria di u.i.u. in Comune di SACILE via Ronche. clv. 80 a BITTA: PIANOTERRA h=2.20 SWCILE (H657) - < Foglio: 1 - Particella: 33 - Subalterno: 0 > DEPUSITO DEPOSITO INGRAHAIMENTO 41500 BAGHO PIANO PRIMO h= 2.50 CAMERA CAMERA CHCINA TERRAZZA i - Situazione al 14/06/2017 - Comune di Sw 33 ESTRATTO DE MAPPA SCALA 1:2000 COMUNE OF SACILE FOGLIO 4 MAPPALE 33 Compilete del GEOMETRA RISERVATO ALL'UFFICIO Dichiarazione di N.C. Ultima planimetria in 200 e
