**Tribunale di Pordenone**  
**PROCEDURA DI ESECUZIONE IMMOBILIARE**

N° Gen. Rep. **406/2016**  
data udienza ex art. 569 c.p.c.: 22-11-2017 ore 09:00

**RAPPORTO DI VALUTAZIONE**  
**Lotto 001 - Abitazione unifamiliare**

**Bene:** Via Prodolone n. 37/C - Prodolone - San Vito Al Tagliamento (Pordenone) - 33078

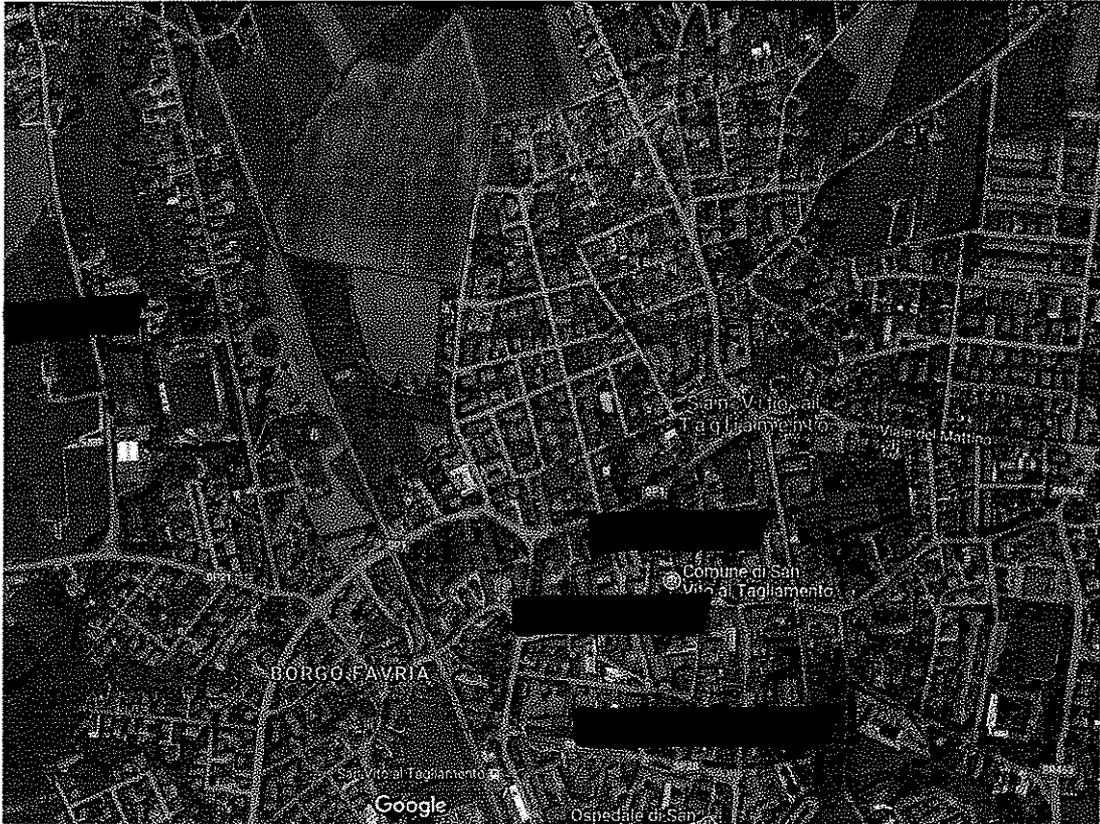
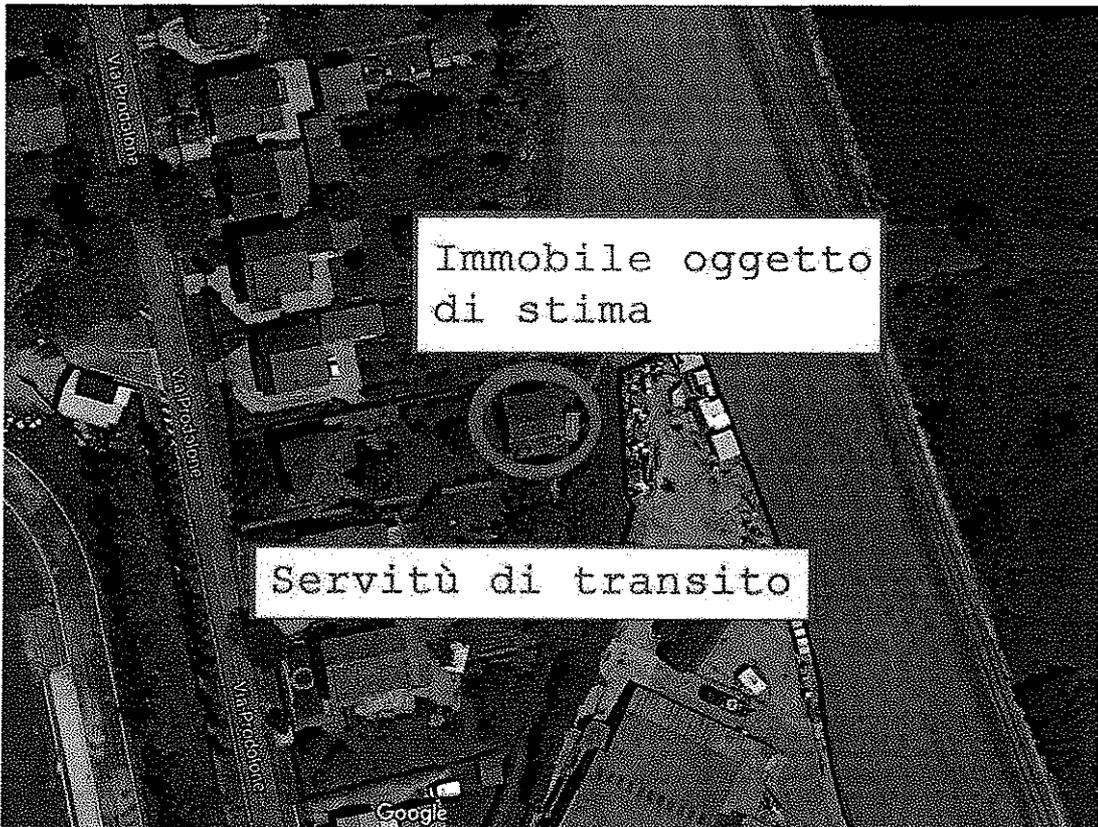
Vedute satellitari (fonte: google.it/maps)

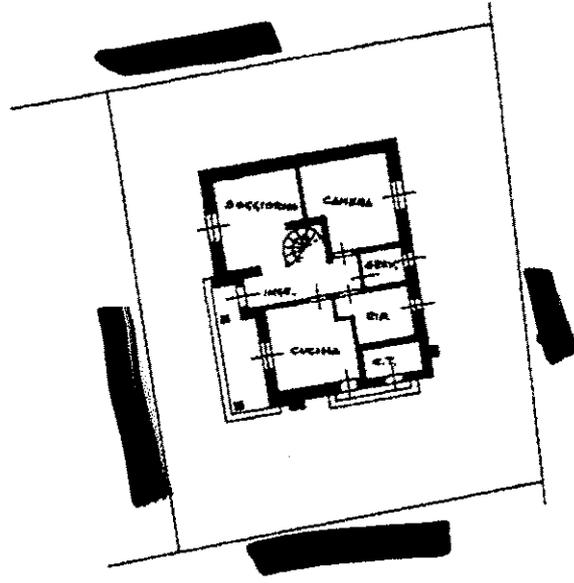
Planimetria dell'immobile situato nel Comune di S.VITO AL TAGLIATO Viale PRODOLONE 37/c

PIANO TERRA  
M = 2.55

PIANO PRIMO  
M = 2.60
