TRIBUNALE DI MILANO
SEZIONE CIVILE – UFFICIO ESECUZIONI IMMOBILIARI

N. Gen. Rep **2631/2016**

ELABORATO PERITALE

Beni immobili siti in MILANO Via dell'Orto , n. 11

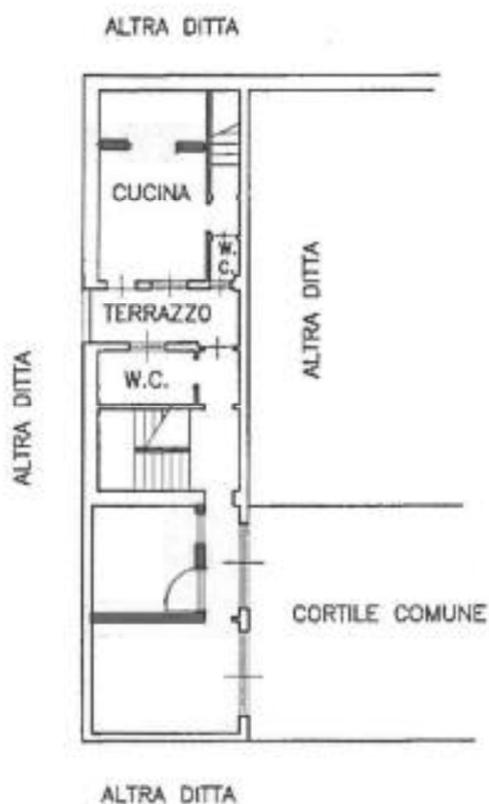
PIANO TERRENO H=3,10

Dal rilievo dello scrivente si evidenziano le difformità rispetto allo stato autorizzativo, evidenziando in rosso le opere difformi:

DIFFORMITA' AL PIANO TERRA (IN ROSSO LE OPERE ABUSIVE)

Presentare pratica edilizia in sanatoria con opere e cambio di destinazione d'uso.

Spese per Opere Edilizie (demolizione parete camere da letto per creare ambiente unico, ripristino pareti e pavimentazione. -€ 5.000,00

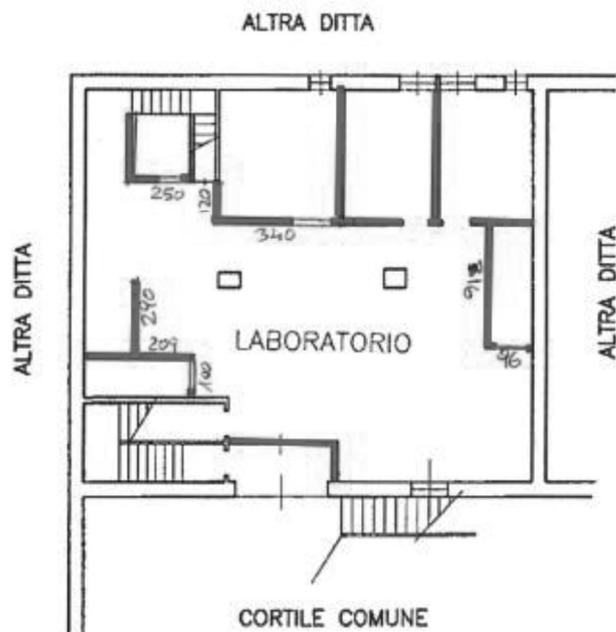
PIANO INTERRATO H=3,00

DIFFORMITA' AL PIANO SEMINTERRATO (IN ROSSO LE OPERE ABUSIVE)

Le opere relative all'abbattimento delle pareti in oggetto, sono state quantificate in maniera forfettaria negli adeguamenti e correttivi al valore di stima.
