TRIBUNALE DI TERNI
ESECUZIONE IMMOBILIARE

IMMOBILE 3
Lotto 001

RAPPORTO DI STIMA

Beni in Terni (Terni)
Via Gabelletta n. 184

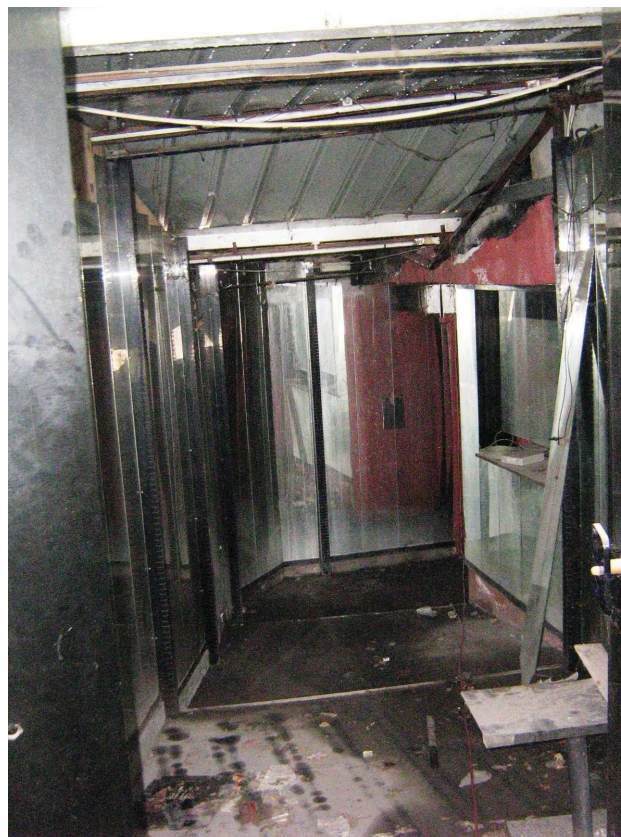
Foto **3**

INTERNO – Locale sub 36

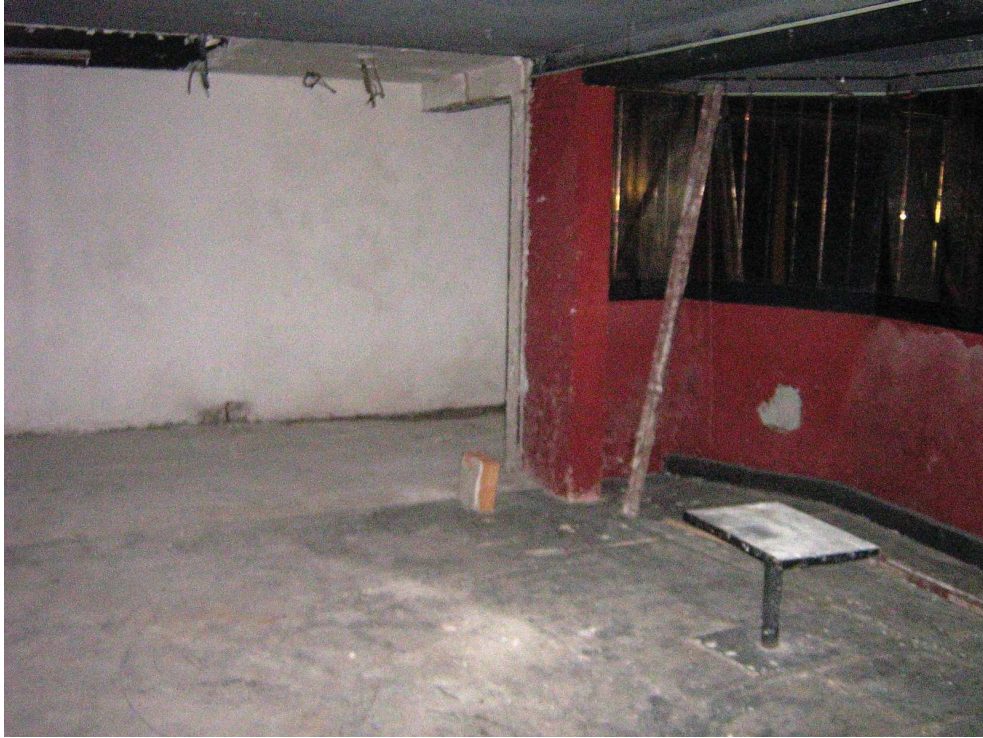
Foto **7**

PIANO 2° INTERRATO
