TRIBUNALE DI TERNI

CONSULENZA TECNICA D'UFFICIO

PROCEDURA ESECUTIVA n. **374/2014**

RAPPORTO DI VALUTAZIONE

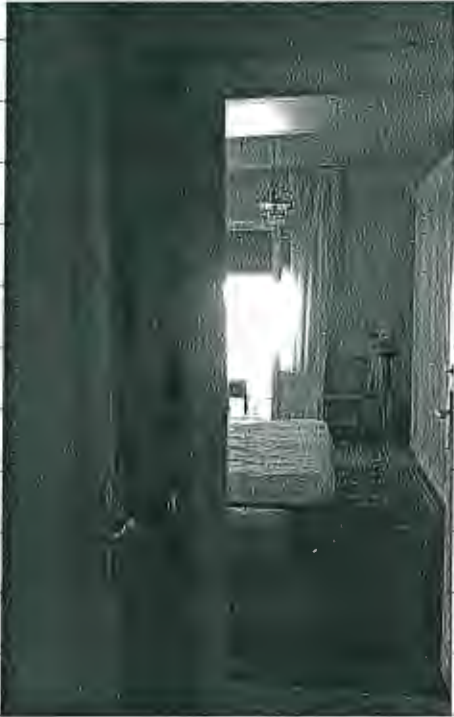
FOTO 1

In detti sopralluoghi si è verificato lo stato dell'immobile in particolare in riferimento alle fessurazioni segnalate ed effettivamente presenti in corrispondenza della mazzetta sinistra della porta di ingresso alla camera principale dell'alloggio (foto 1), l'architrave della porta di ingresso della cameretta posta in direzione della camera principale (foto 2), l'architrave della porta finestra della cucina (foto 3), ed altre fessurazioni minori presenti sia su pareti interne che a soffitto in altre parti dell'appartamento in misura diffusa (foto 4, 5, 6, 7, 8, 9, 10,11).

Non sono state evidenziate delle fessurazioni in corrispondenza di elementi portanti della struttura quali pilastri e travi. In particolare, a distanza di tre mesi tra i due sopralluoghi, non si è notata progressione nella fase fessurativa rilevata.

Tutto ciò scaturisce dalla caratteristica intrinseca del fabbricato che tipologicamente segue i requisiti di staticità operanti all'epoca della costruzione, che come sopra evidenziato, non rispondono agli attuali criteri di antisismicità imposti dalla Normativa Tecnica per le Costruzioni del 2008, fatto purtroppo relativo alla grande maggioranza del patrimonio edilizio esistente. Per quanto riguarda la causa della formazione delle fessurazioni rilevate, si propende per ritenere valida la tesi secondo la quale, abbiano contribuito due concause; ovvero da una parte il sisma dell'agosto-ottobre 2016, dall'altra i continui lavori interni alle varie abitazioni vicine, sottostanti e soprastanti l'alloggio in questione. I due fenomeni hanno determinato in tutti e

Pertanto per poter ripristinare lo stato originario dell'immobile, che al momento risulta stabilizzato dopo aver subito le fessurazioni di cui sopra, occorre far fronte a delle lavorazioni interne. Queste consistono in:

- Demolizione e rifacimento del pavimento della camera principale con materiale analogo a quello originario;
- Risarcimento delle lesioni presenti sui fondelli ed architravi;
- Demolizione e rifacimento di porzioni di muratura non portante in corrispondenza delle lesioni più evidenti;
