TRIBUNALE DI ORVIETO

ESECUZIONE IMMOBILIARE n. 06/08

CONSULENZA TECNICA DI UFFICIO

TRIBUNALE DI TERNI (ex Orvieto)

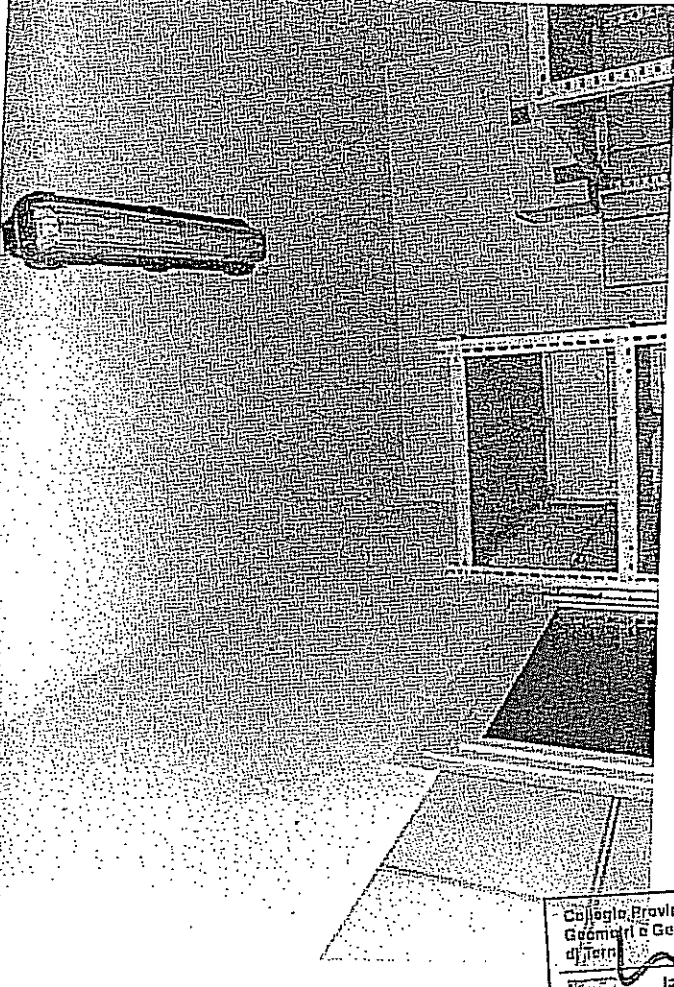
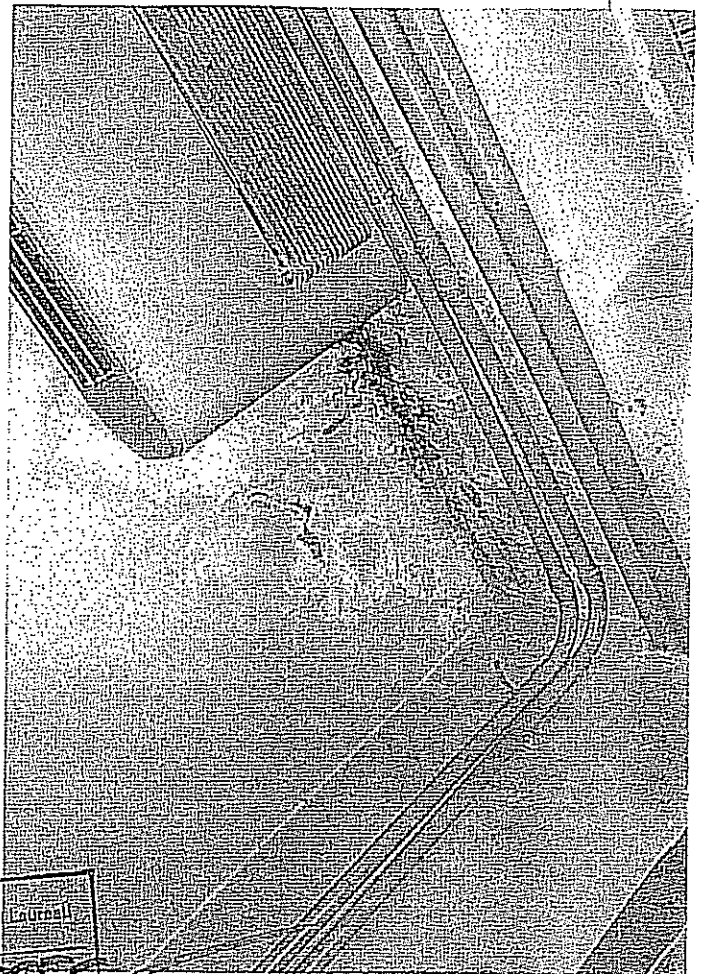
Le infiltrazioni di acqua lamentate sono visibili in una porzione del fabbricato, al piano seminterrato, sul lato nord dello stesso, nei locali utilizzati a dispensa e celle frigorifere a servizio della attività di ristorazione.

Inoltre minime tracce di umidità da infiltrazione sono visibili anche in due piccole zone del locale ristorante ma in minor consistenza.

Le cause delle infiltrazioni dell'acqua sono evidenti e ed evidenziabili dal solaio di copertura piana sovrastante i locali detti. Infatti lo stesso solaio, parte pavimentato e parte in cemento ,data la vecchia epoca di realizzazione, presenta zone non più idonee a livello impermeabilizzante che causano tali infiltrazioni.

Durante le piogge, nel periodo attuale forti, prolungate e insistenti, la impermeabilizzazione della copertura piana, anche per i motivi di vetustà, non è più in grado di sopportare pianamente la funzione e di conseguenza si verificano infiltrazioni più o meno importanti nei locali sottostanti.

- a) Si evidenziano infiltrazioni di umidità su parte del soffitto e delle pareti dei locali dispensa e celle frigorifere, oltre a minime nei locali

-La seconda, un intervento minimo, DI MANUTENZIONE
ORDINARIA, per consentire l'esercizio della
attività ,localizzato solo alla porzione della
copertura che causa gli inconvenienti lamentati ai
locali sottostanti onde eliminare il vizio e di
conseguenza l'umidità e le infiltrazioni. Questo
intervento , può valutarsi per un importo di
€.2.000,00 duemila.
