TRIBUNALE di PORDENONE

Causa n. 3113/2005 di R.G.

PERIZIA di STIMA per DIVISIONE

Pordenone - via Rotale n. 26

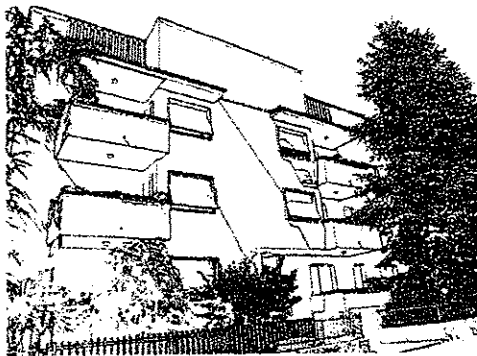
Si tratta di un appartamento al primo piano, con cantina ed autorimessa al piano scantinato, facenti parte dell'edificio denominato "██████████", ubicato nel capoluogo in via Rotate civ.n. 26, sull'incrocio con via Sacile.

L'edificio ha fondazioni continue a travi rovesce in c.a.; struttura portante verticale in pilastri di c.a. e struttura orizzontale in laterocemento; tamponamenti in laterizio da cm. 13+8 con intercapedine; pareti interne in laterizio da cm. 8; copertura in tegole di cemento su muretti in paretine e tavelloni.

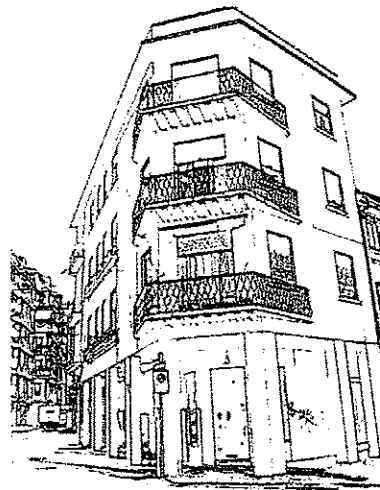
Treviso - via Tomaso da Modena n. 17

Si tratta di un appartamento al primo piano, con ripostiglio al terzo, facenti parte dell'edificio denominato [REDACTED] ubicato nel capoluogo in via [REDACTED], sull'incrocio con la Riviera Santa Margherita.

L'edificio ha struttura portante in c.a.; solai in laterocemento; tamponamenti e tramezze in laterizio; copertura a terrazza praticabile.
