# Tribunale di Milano

## ESECUZIONE FORZATA

R.G.E. n. **900/2017**

**RAPPORTO DI VALUTAZIONE**  
**Lotto Unico**  
**Via Alessandro Garrone n. 1, Senago (MI)**

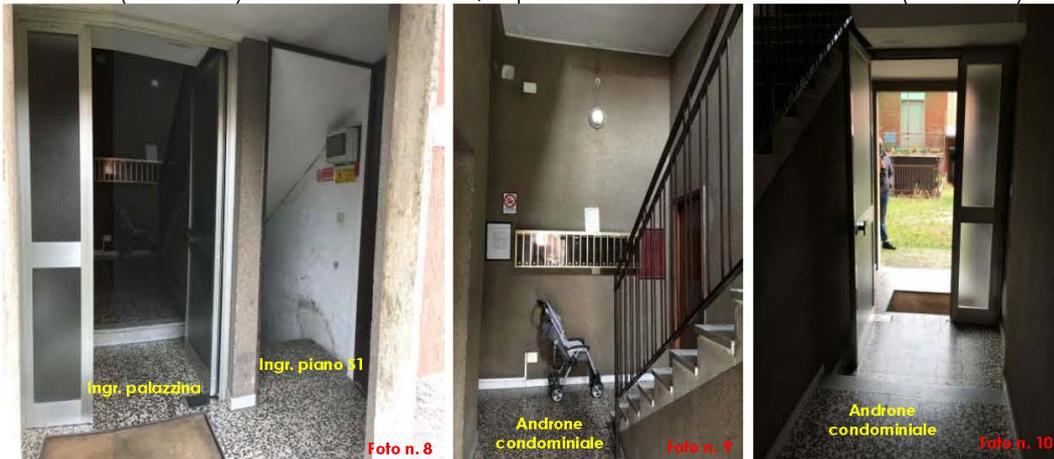
Il complesso residenziale, presenta struttura portante di pilastri e travi in c.a. e solai in latero - cemento; le murature di tompagno sono a cassetta dello spessore di 30 cm ed i tramezzi interni sono realizzati in forati dello spessore di 10 cm; la copertura del tetto é a doppio spiovente con manto di tegole canadesi (cfr. all. 4). Il corpo scala della palazzina condominiale di interesse, di pianta rettangolare, é stato realizzato con struttura portante in c.a., così come i gradini ed i ballatoi di arrivo e di riposo; le alzate e pedate, sono rivestite in marmo e i pianerottoli, sono pavimentati con marmette di graniglia (cfr. all. 4); le pareti del vano scala, sono rifinite ad intonaco civile liscio e tinteggiati con idropittura di colore grigio ed i solai, sono tinteggiati di colore bianco (cfr. all. 4); la ringhiera, è in ferro verniciato di colore marrone (cfr. all. 4). L'androne condominiale,

presenta pavimentazione in marmette di graniglia e le pareti sono tinteggiate di colore tortora ed il solaio, di colore bianco (cfr. all. 4). Il portone di ingresso condominiale, è in alluminio anodizzato di colore grigio con vetro opaco (cfr. all. 4). La porta di accesso comune al piano seminterrato, è in ferro verniciato di colore marrone (cfr. all. 4) e la scala di collegamento al piano cantinato, presenta pedate di cemento e alzate, tinteggiate di colore bianco (cfr. all. 4); le pareti del predetto vano scala, compreso il soffitto, sono rifinite ad intonaco civile liscio e tinteggiate con idropittura di colore bianco (cfr. all. 4); il corridoio comune, presenta pareti e soffitto, tinteggiati di colore bianco e pavimentazione in gres porcellanato (cfr. all. 4). I prospetti esterni del fabbricato condominiale, si presentano in buone condizioni di manutenzione e conservazione, con facciate rifinite ad intonaco e idropittura per esterni di colore marrone (cfr. all. 4); i balconi sono chiusi da ringhiere in ferro verniciato di colore marrone (cfr. all. 4). Gli ingressi comuni (pedonale e carrabile), avvengono mediante cancelli in ferro di colore marrone (cfr. all. 4). Il cortile comune, è pavimentato con brecciolino (cfr. all. 4).

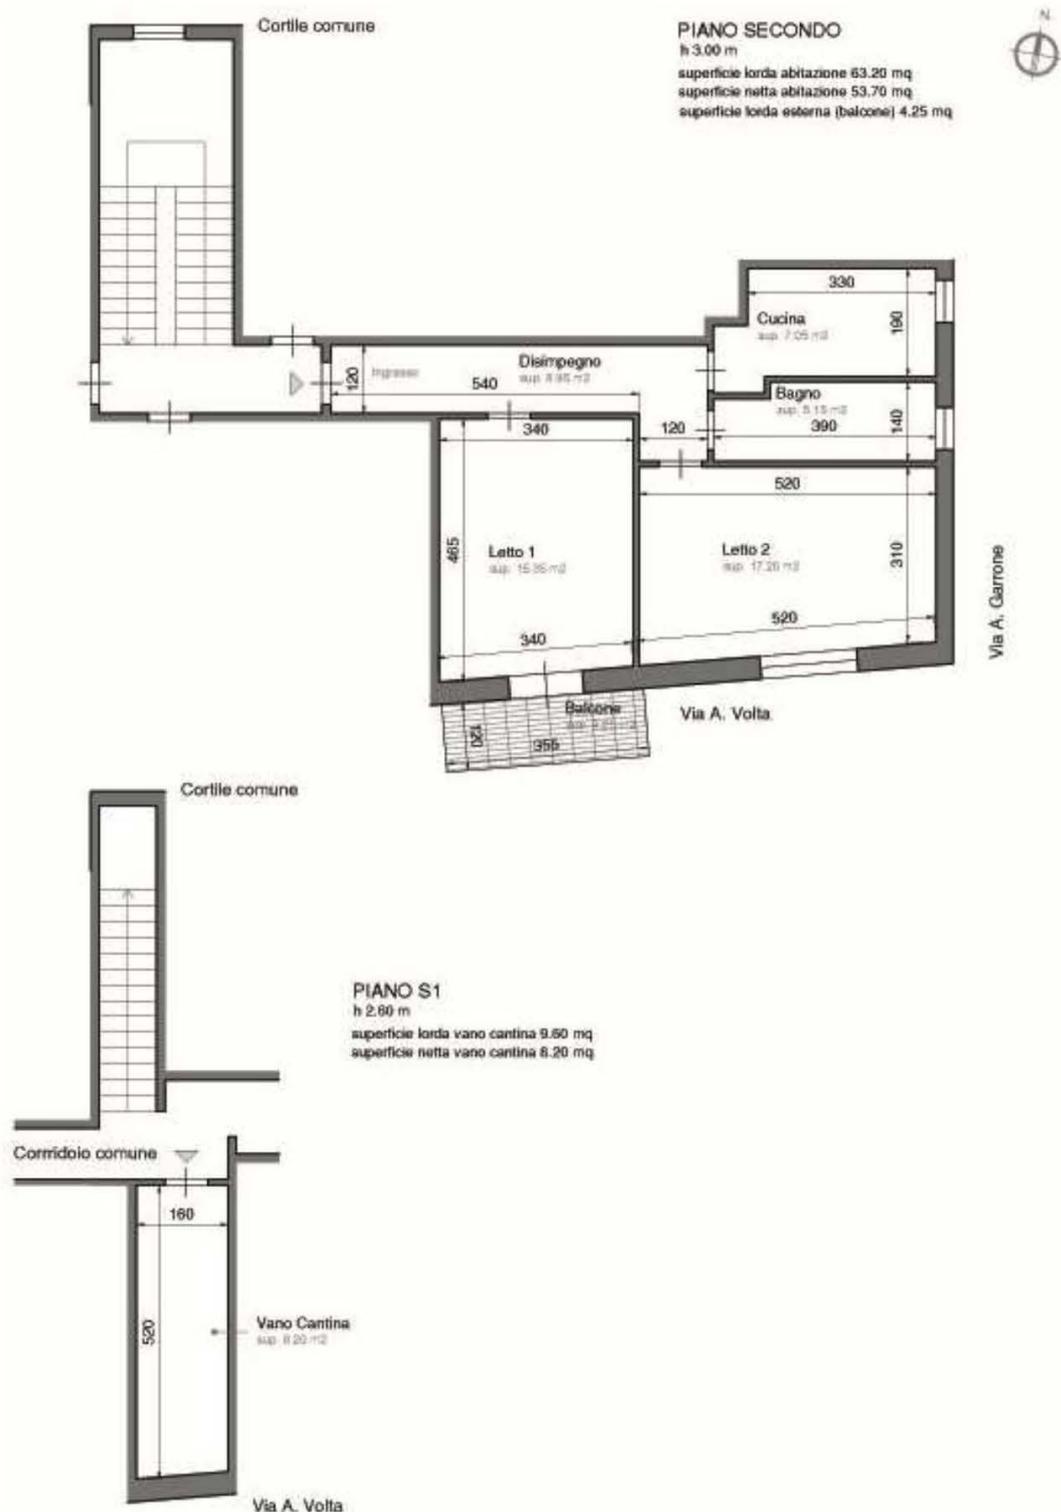
Appartamento per civile abitazione al piano secondo con annesso locale cantina al piano S1, sito in Senago (MI) alla Via Alessandro Garrone n. 1 – Pianta Piano 2-S1. Stato dei luoghi  
Restituzione grafica a cura del CTU

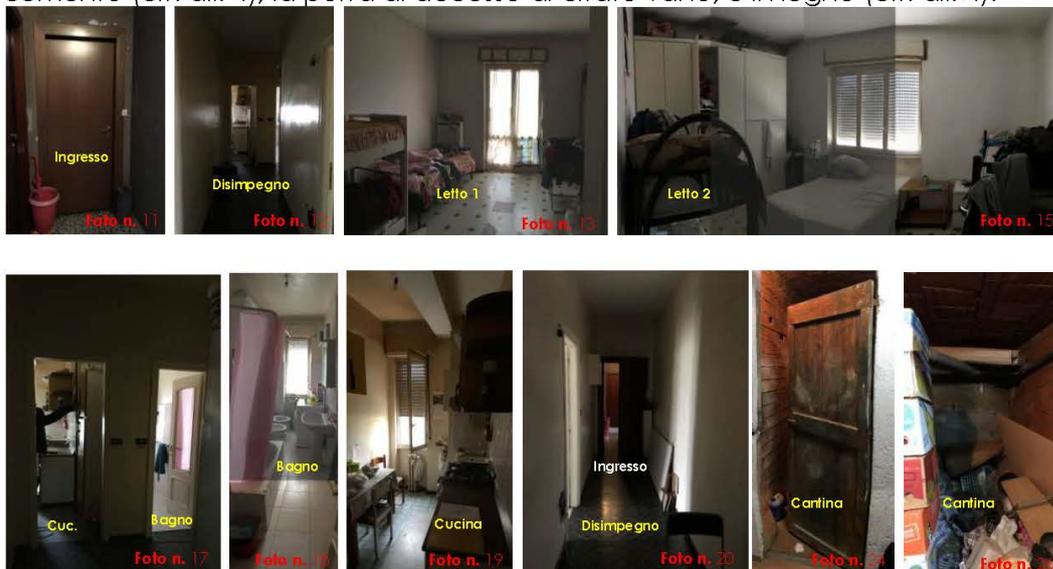
L'intera abitazione (ad esclusione del bagno), presenta pavimentazione in marmette di cemento rivestite da gomma di vari colori e fantasie (cfr. all. 4). Le pareti dell'immobile, sono rifinite ad intonaco civile liscio e tinteggiati con idropittura di colore beige e soffitto, di colore bianco (cfr. all. 4). Nel vano cucina, il lato cottura, é rivestito da piastrelle di ceramica smaltata di colore bianco(cfr. all. 4). Il bagno, dotato di tutti i sanitari e della vasca da bagno, presenta pareti in parte tinteggiate di colore beige (compreso il soffitto) ed in parte rivestite da piastrelle di ceramica smaltata di colore bianco (cfr. all. 4). Gli infissi sono in legno

di colore bianco con vetro normale e tapparelle in pvc di colore grigio (cfr. all. 4). Il balcone é pavimentato in mattoncini per esterni (cfr. all. 4). Le porte interne sono in legno e vetro (cfr. all. 4). La porta di ingresso, é del tipo blindato rivestita da pannellature in legno, su ambo i lati (cfr. all. 4). Il locale cantina, presenta pareti (compreso il soffitto) allo stato grezzo e pavimentazione in battuto di cemento (cfr. all. 4); la porta di accesso al citato vano, é in legno (cfr. all. 4).
