TRIBUNALE DI MILANO

Esecuzione Immobiliare

ELABORATO PERITALE

Bene immobile sito in Comune di Milano
Via Brusuglio n.70 INT.
(Piano Terra rialzato)

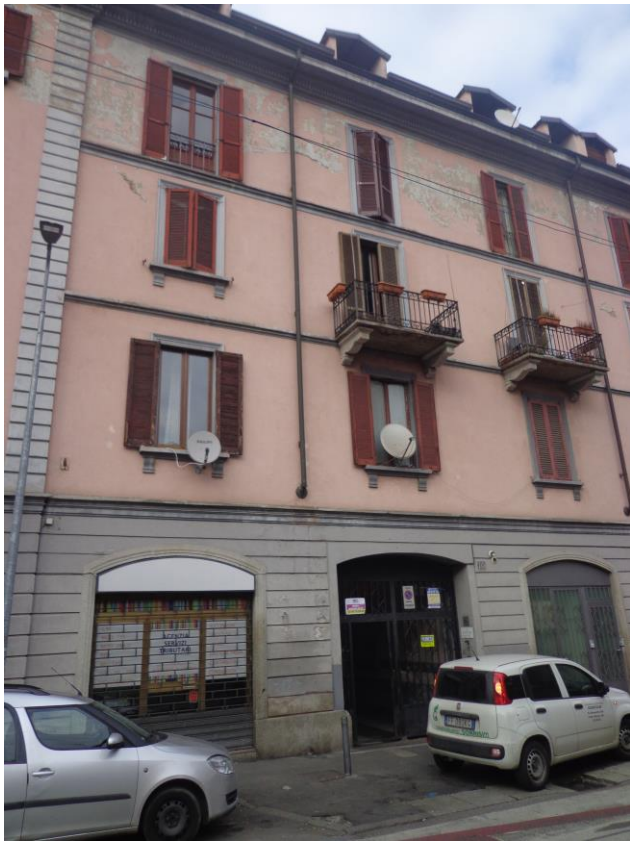
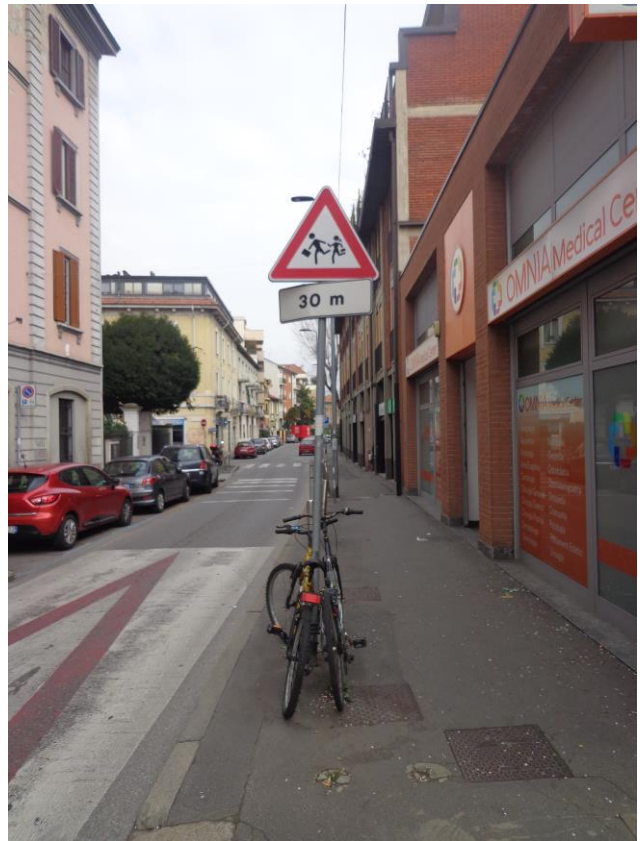
Ultima planimetria in atti

Catasto dei Fabbricati - Situazione al 08/11/2017 - Comune di MILANO (F205) - < Foglio: 73 - Particella: 26 - Subalterno: 705 >
VIA BRUSUGLIO n. 70/INT piano: T;

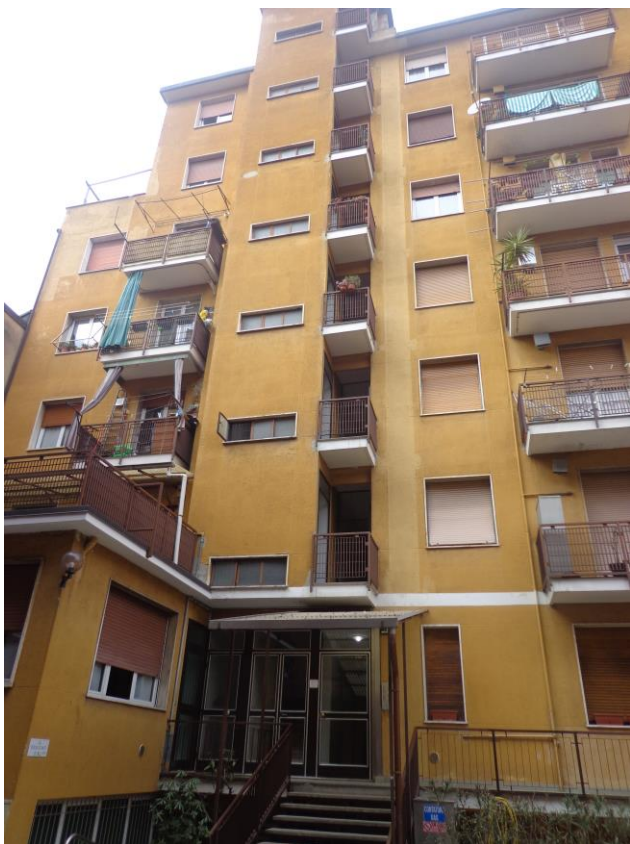
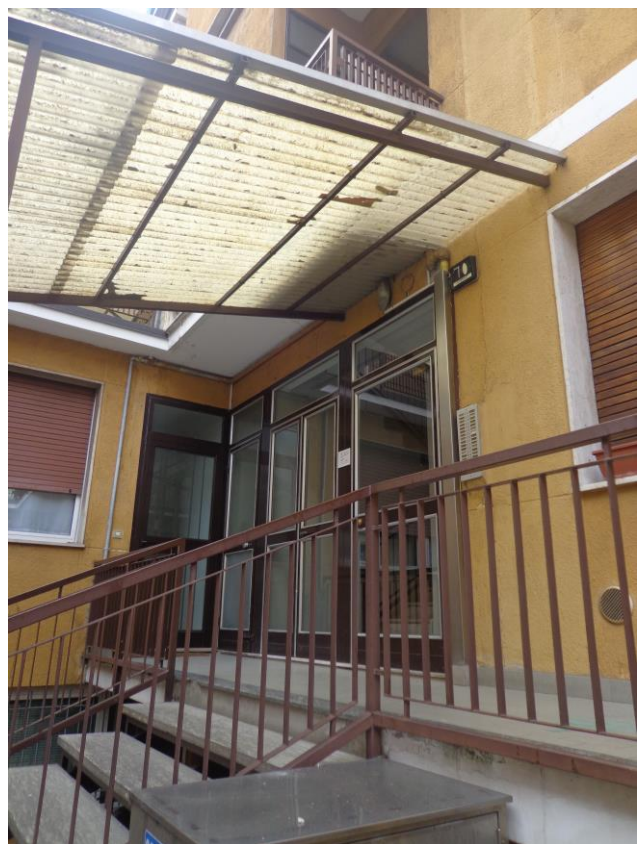
Particolari del portone vetrato, in ferro, relativo alla *scala interna* dove è ubicato l'immobile oggetto di perizia.

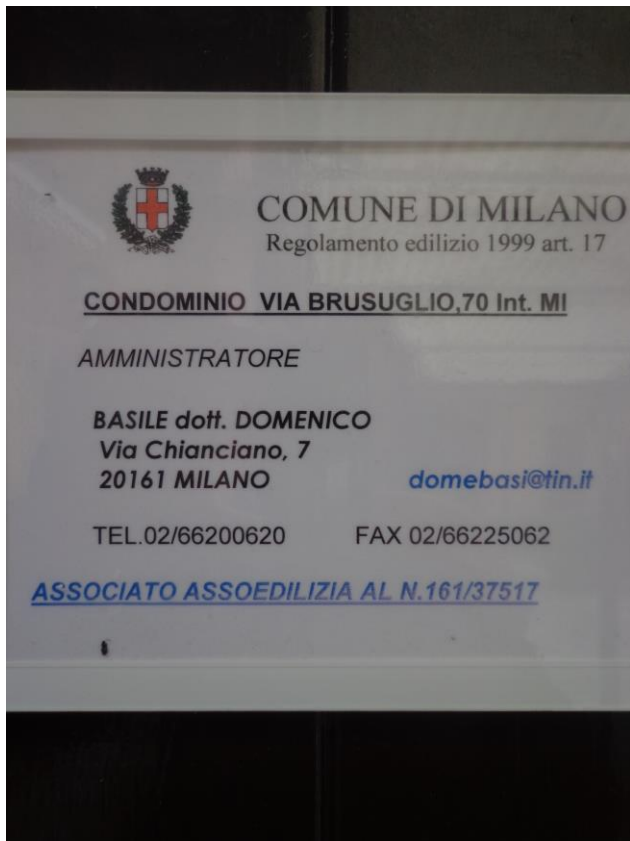
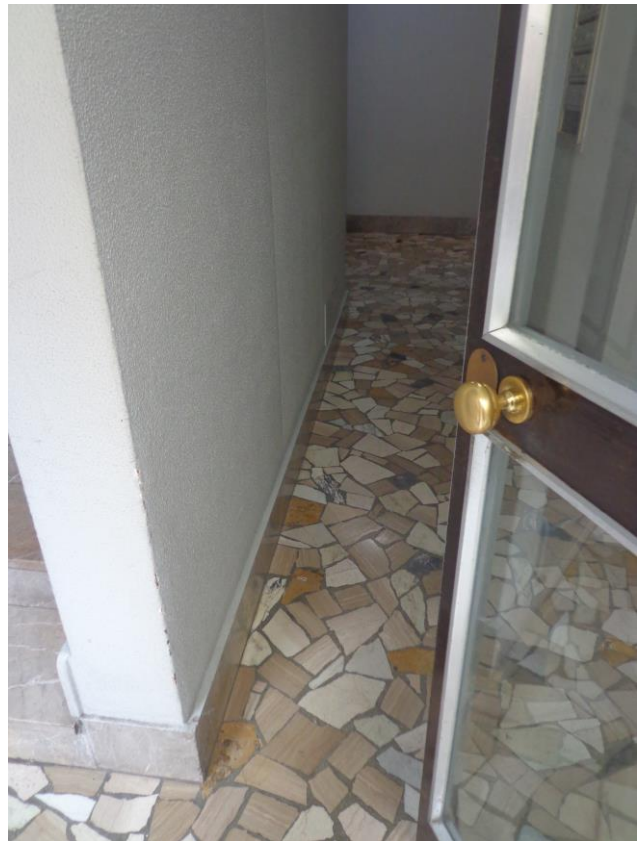
Particolari del portone d'ingresso all'atrio interno e alle parti comuni del civico n.70 int; *accesso alle unità immobiliari del piano terra (rialzato) tramite corridoio condominiale (pavimentazioni realizzate in palladiana con battiscopa in marmo).*

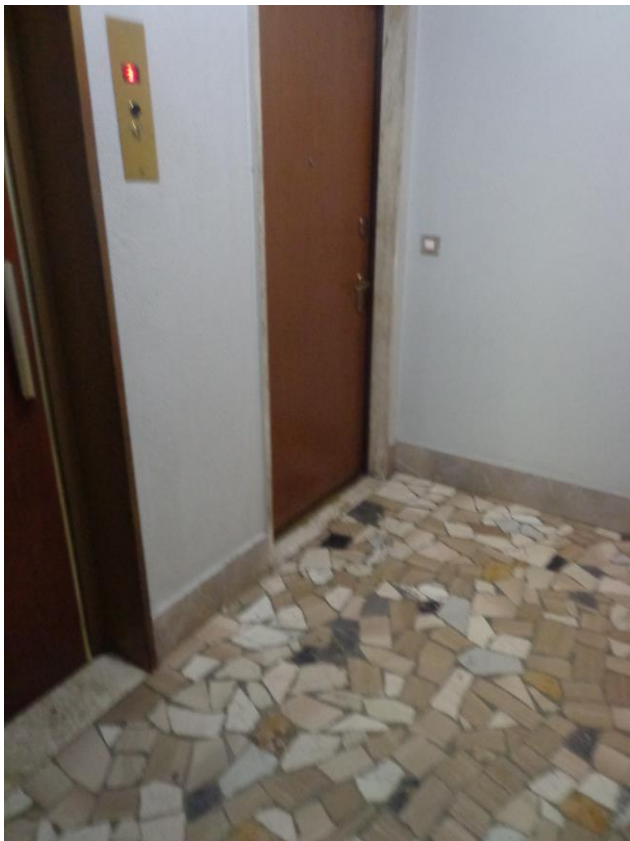
Particolari dell'accesso all'unità immobiliare oggetto di perizia al piano terra; *presenza di porta blindata e d'impianto ascensore.*

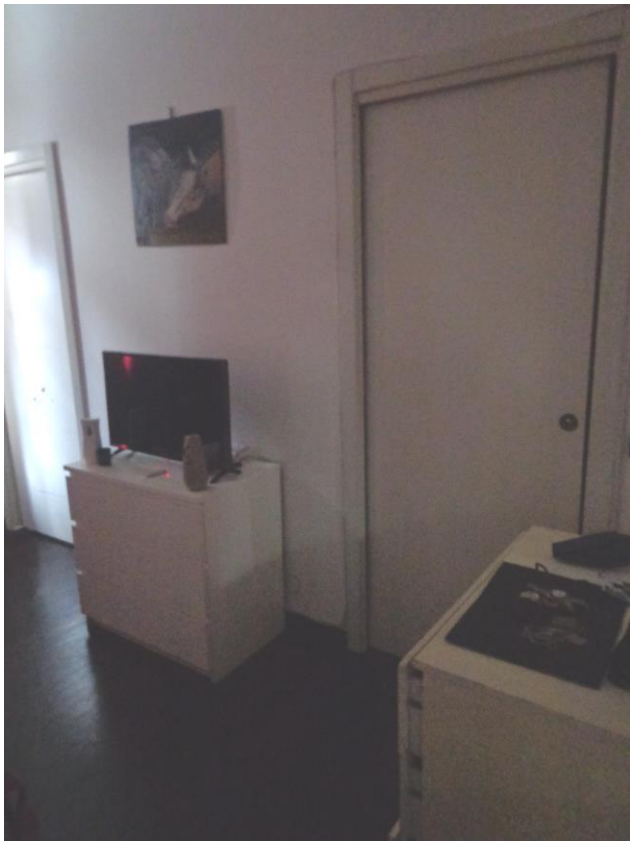
Particolari della **camera da letto matrimoniale** fornita di locale bagno e del locale ripostiglio previsti di porte scorrevoli; *pavimentazioni in parquet e presenza di boiler per la produzione di acqua calda sanitaria collocato nel locale bagno.*

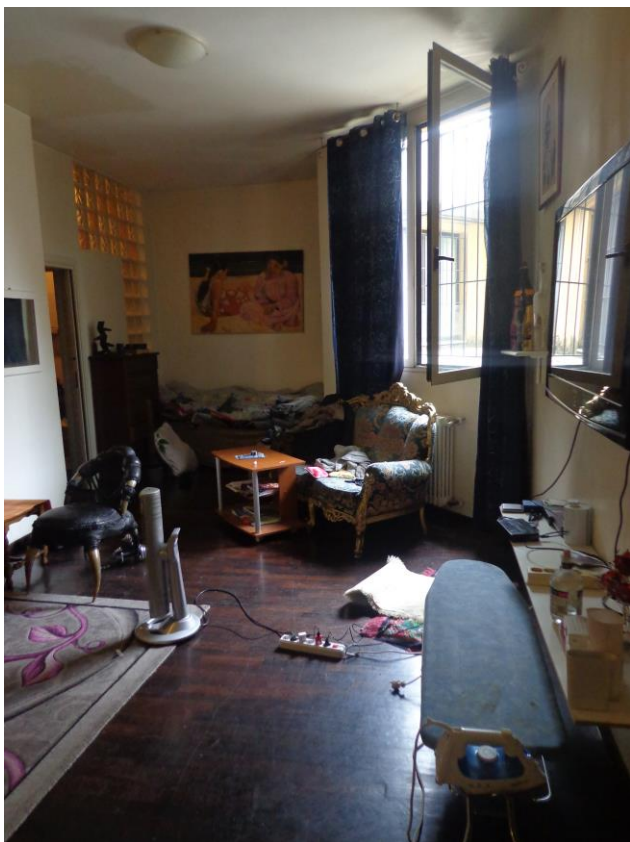
Particolari dei rivestimenti, degli elementi radianti relativi al locale giorno e degli infissi metallici, con doppi vetri, installati in tutta l'unità immobiliare; presenza di grate esterne anti intrusione.

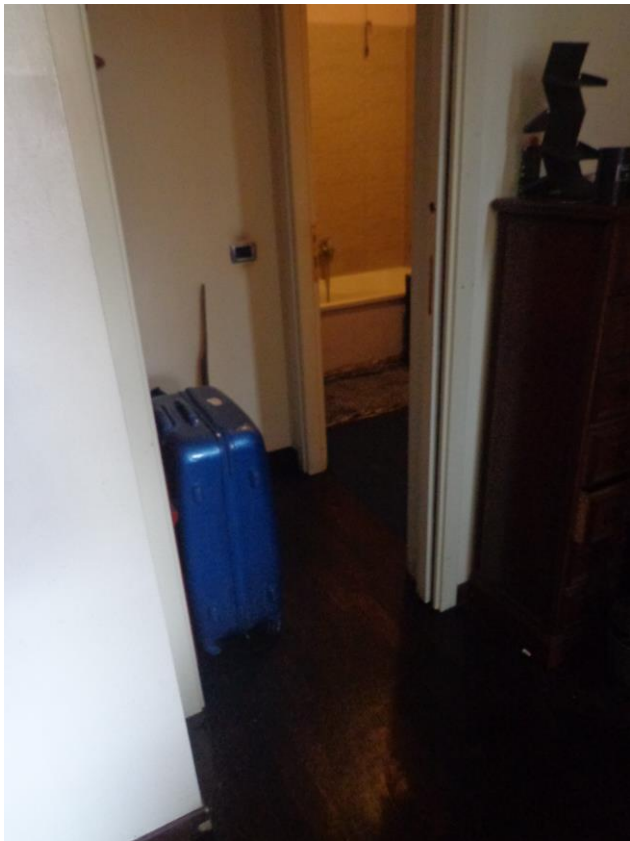
Particolari dell' accesso al *bagno principale* tramite disimpegno e particolari dei sanitari rilevati all'interno.

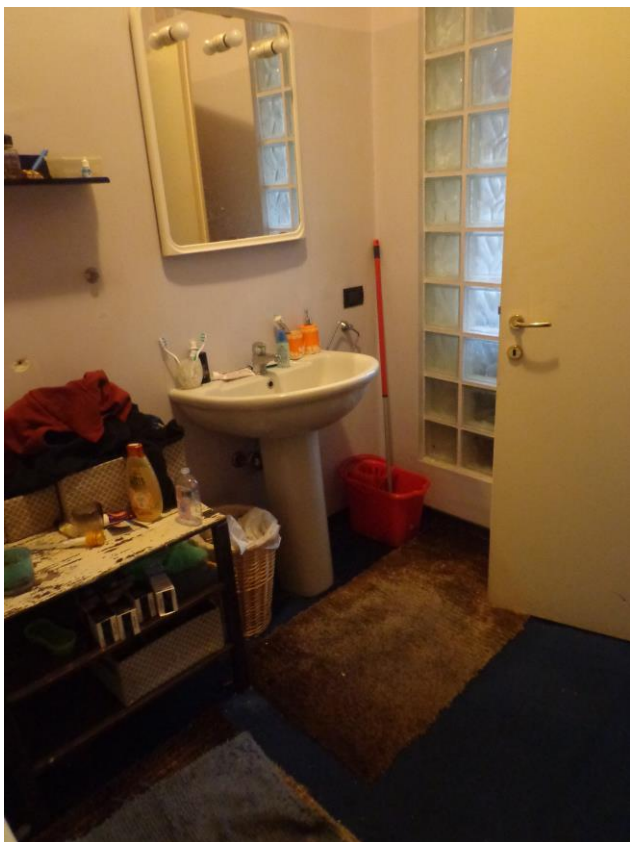
Particolari dell'accesso al *bagno principale* e della parete in vetro cemento rilevata.

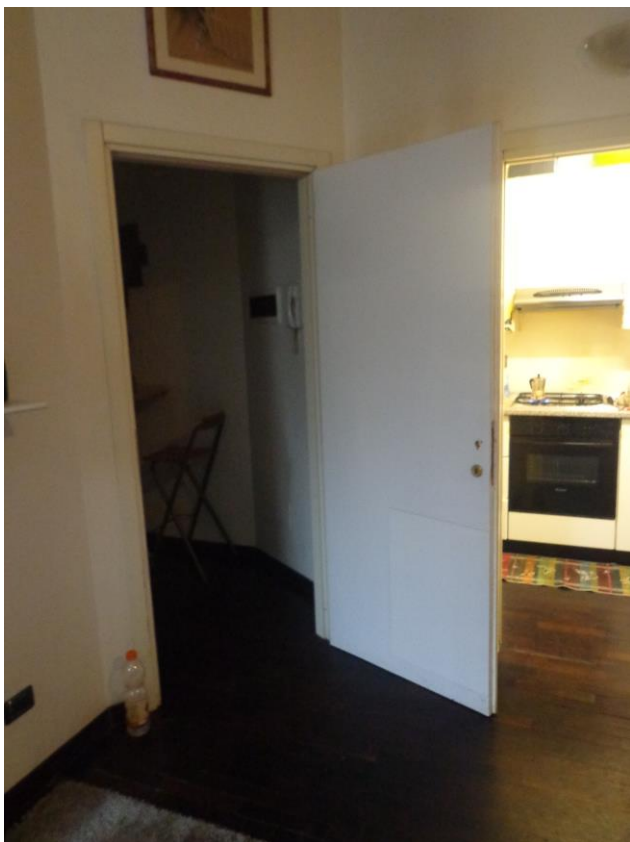
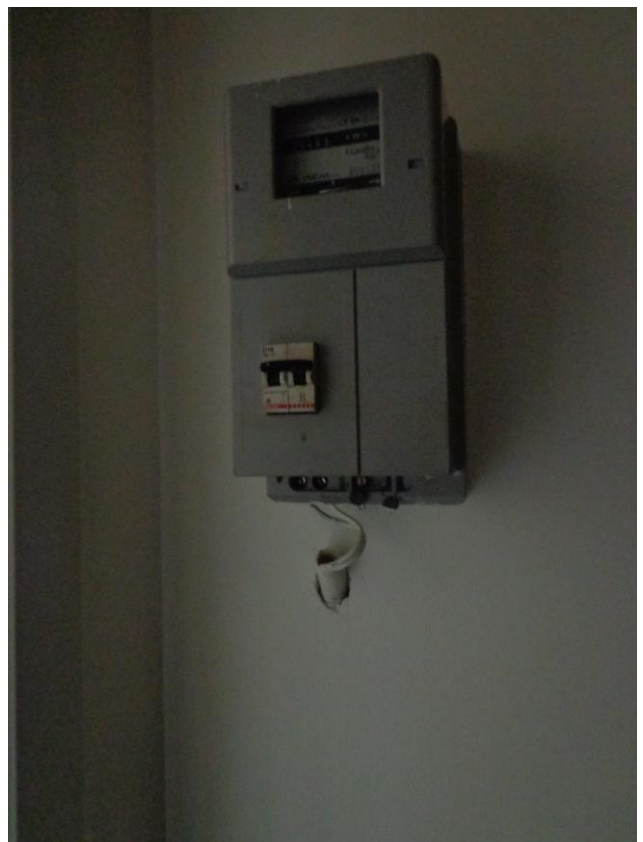
Particolari del disimpegno con l'ingresso e del contatore elettrico

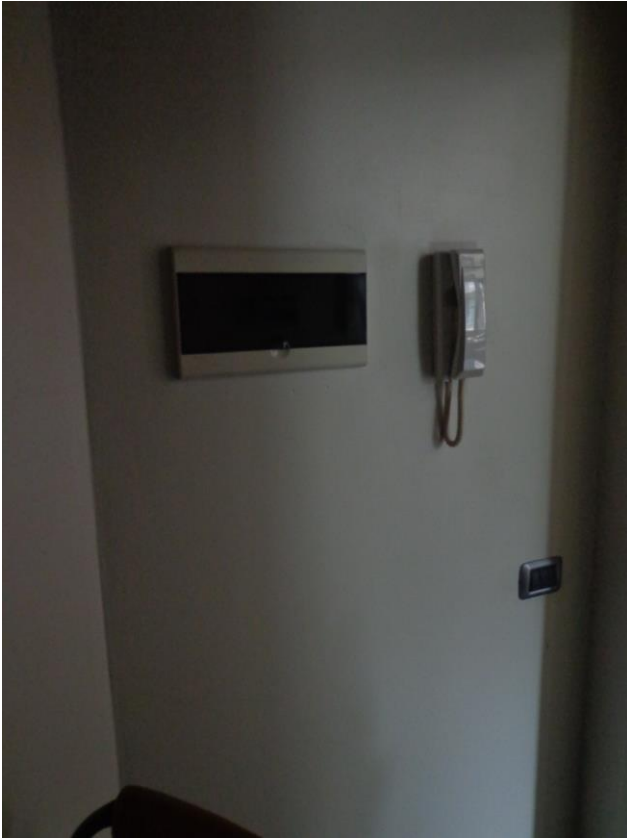
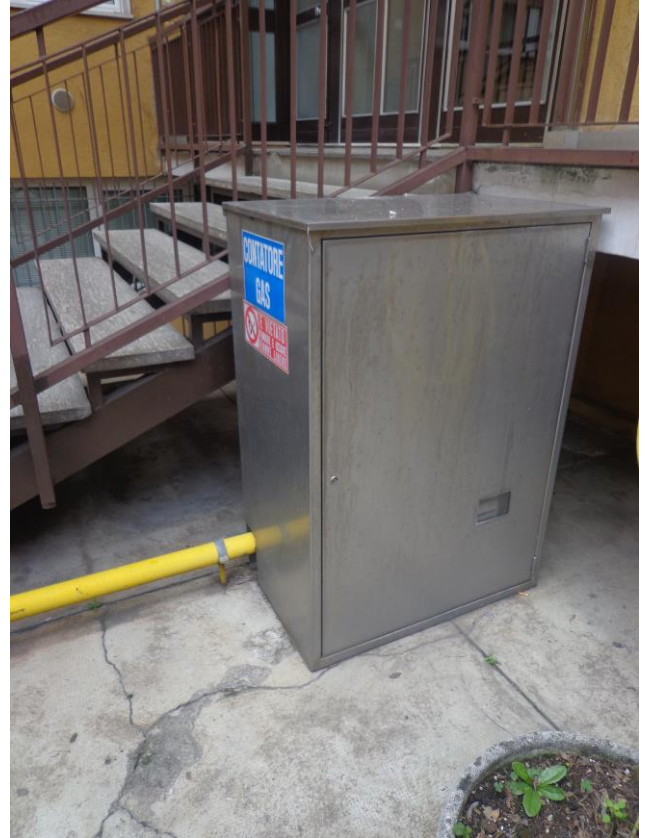
Particolari del contatore elettrico e del contatore del gas condominiale rilevato in corte interna.
