# TRIBUNALE DI MILANO

Ruolo generale  
**2.699/2016**

## **ELABORATO PERITALE.**

## **BENE IMMOBILE SITO IN VIA MILANO 125 a GARBAGNATE MILANESE.**

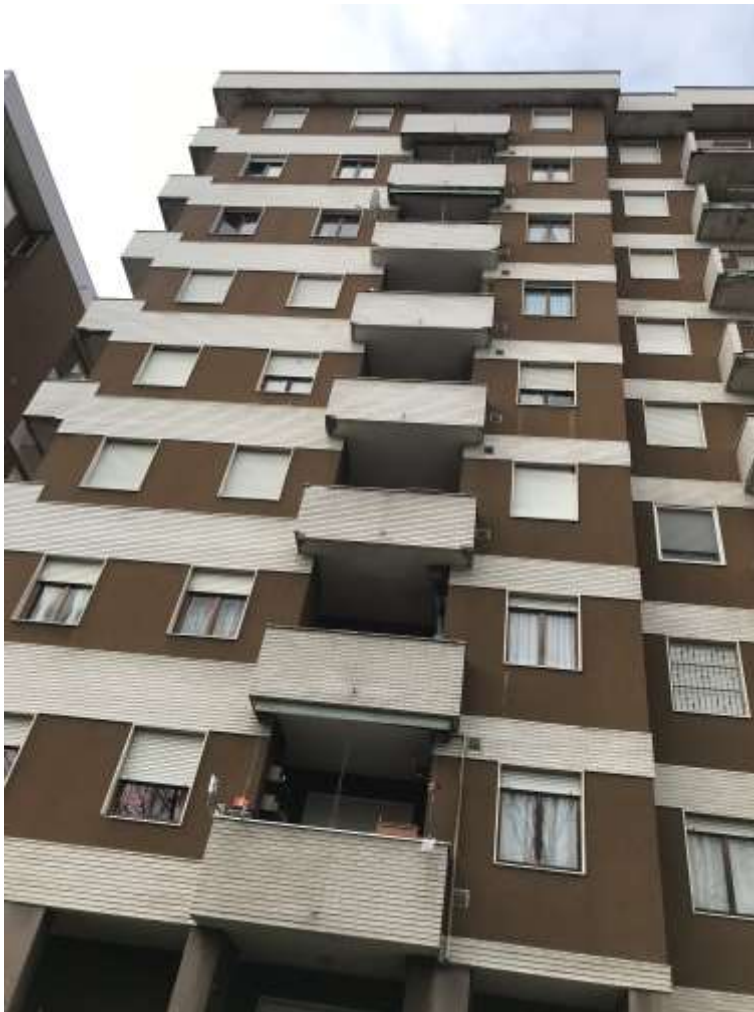
| <b>Subsistema</b> | <b>Dettaglio</b> | <b>Condizioni</b> |
|---|---|---|
| <b>Murature perimetrali</b> | Tamponamenti a cassa vuota con paramento esterno intonacato e tinteggiato nel colore rosso mattone con fasce marcapiano in klinker grigio. Alla base degli edifici è presente una zoccolatura realizzata con intonaco tinteggiato di grigio scuro | le facciate sono in buone condizioni. |

**Foto 4.** Vista del fabbricato dall'esterno.

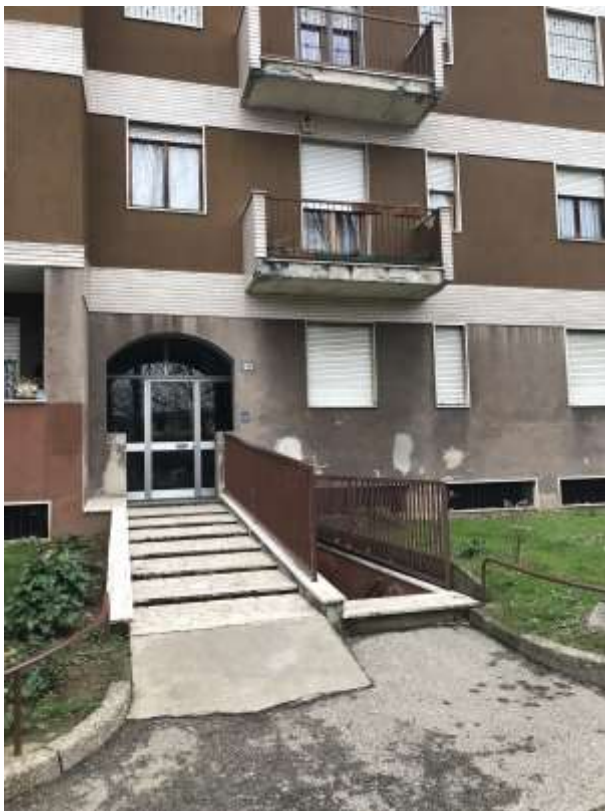
| <b>Subsistema</b> | <b>Dettaglio</b> | <b>Condizioni</b> |
|---|---|---|
| <b>Portone di ingresso</b> | Cancello pedonale di ingresso al complesso in ferro verniciato.<br>Portone di ingresso alla scala in alluminio e vetro. | in buone condizioni e funzionante. |

Foto 6. Vista del fabbricato dall'esterno, con particolare del portoncino di ingresso al fabbricato.

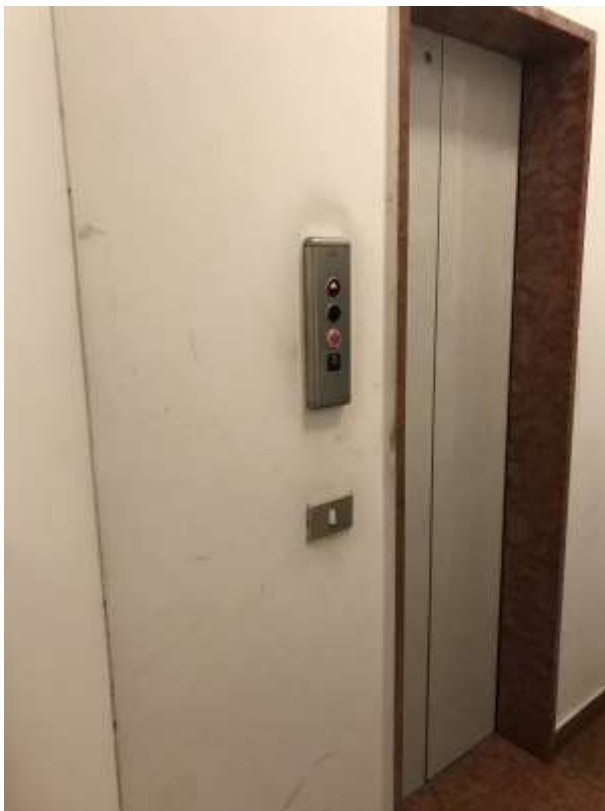
| <b>Ascensore</b> | Presente di nuova installazione e accessibile. | |

**Foto 12.** Vista della porta di accesso all'ascensore.

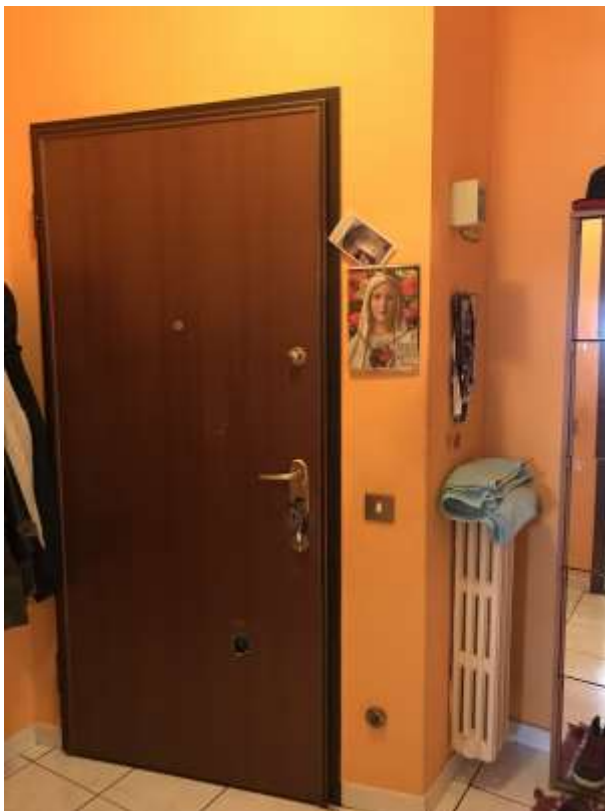
| <b>Subsistema</b> | <b>Dettaglio</b> | <b>Condizioni</b> |
|---|--|---|
| <b>Portoncino di ingresso</b> | Principale: con semplice blindatura e pannelli interni impiacciati in legno tipo ciliegio; di servizio, con semplice blindatura e pannello interno smaltato. | in discrete condizioni funzionante. |

**Foto 14.** Vista del portoncino di ingresso all'unità immobiliare, inquadrato dal disimpegno.

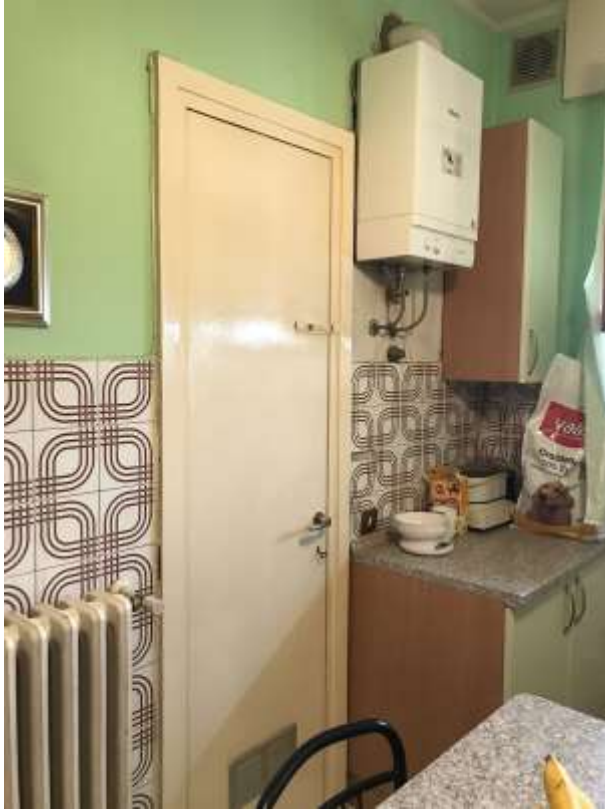
Foto 15. Vista della cucina, con particolare della collocazione della caldaia e la porta di ingresso di servizio.

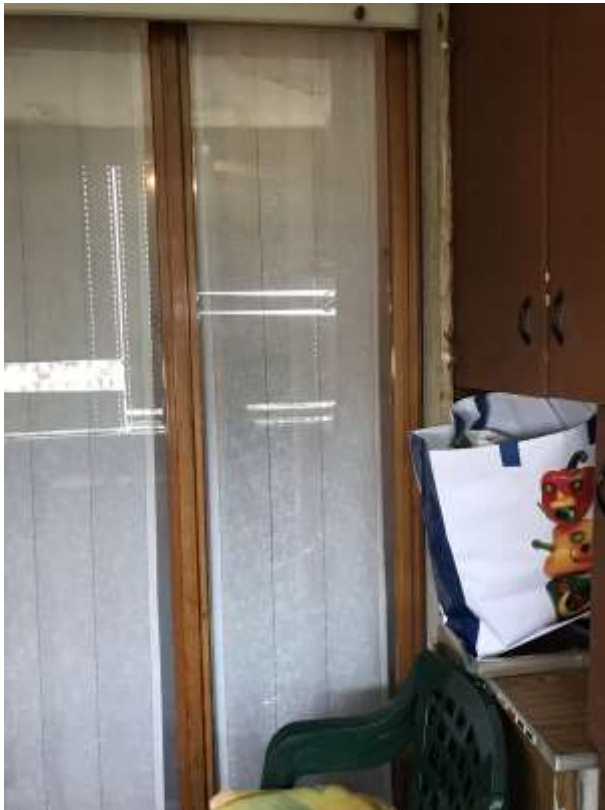
Foto 18. Vista della porta finestra di accesso al balcone dal soggiorno, inquadrata dall'esterno.

| <b>Subsistema</b> | <b>Dettaglio</b> | <b>Condizioni</b> |
|---|--|---|
| <b>Serramenti di facciata</b> | Serramenti in legno con vetro singolo, con oscuramenti in pvc. | necessità di manutenzione |

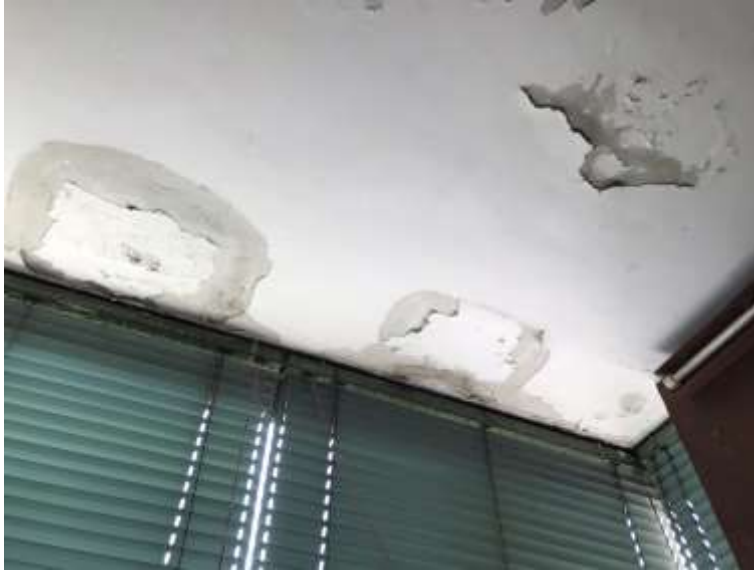
L'unità in oggetto si colloca all'ultimo piano (al di sopra, la copertura piana); questo fatto ha generato nel tempo qualche problema di infiltrazione che si manifesta esclusivamente in corrispondenza del terrazzo con qualche efflorescenza e lo sfogliamento del rivestimento pittorico sul plafone. Si compone di due camere da letto di cui la camera matrimoniale in posizione angolare, con due grandi finestre a tutta altezza, un soggiorno, una cucina abitabile, una lavanderia contigua al bagno, un ripostiglio e un bagno aerato generoso. Si completa con un terrazzo in parte coperto ed un balcone. I proprietari hanno implementato la dotazione impiantistica (riscaldamento condominiale con radiatori in ghisa; acqua calda sanitaria prodotta da scaldacqua interno alla cucina) con un impianto di condizionamento (con moto-condensante in facciata in corrispondenza del balcone e split interno solo per il soggiorno).

**Foto 19.** Vista del soffitto del balcone, dettaglio dei segni di degrado dovuti a infiltrazioni dalla copertura o dalla gronda.

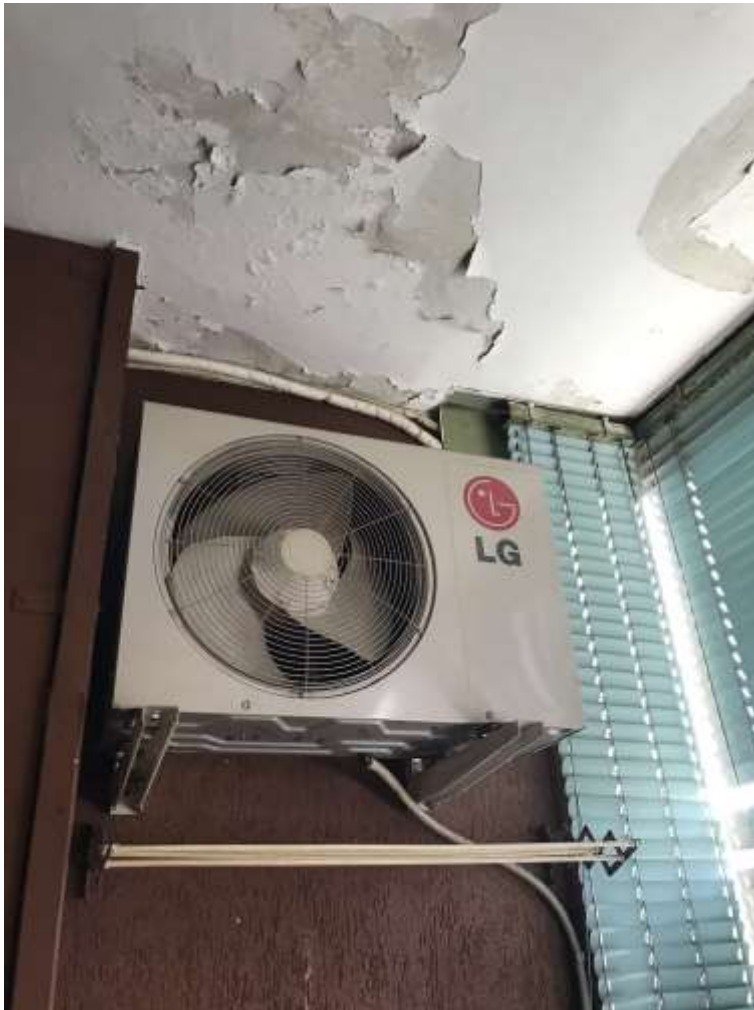
**Foto 20.** Vista della posizione della macchina per l'area condizionata, collocata sul balcone.

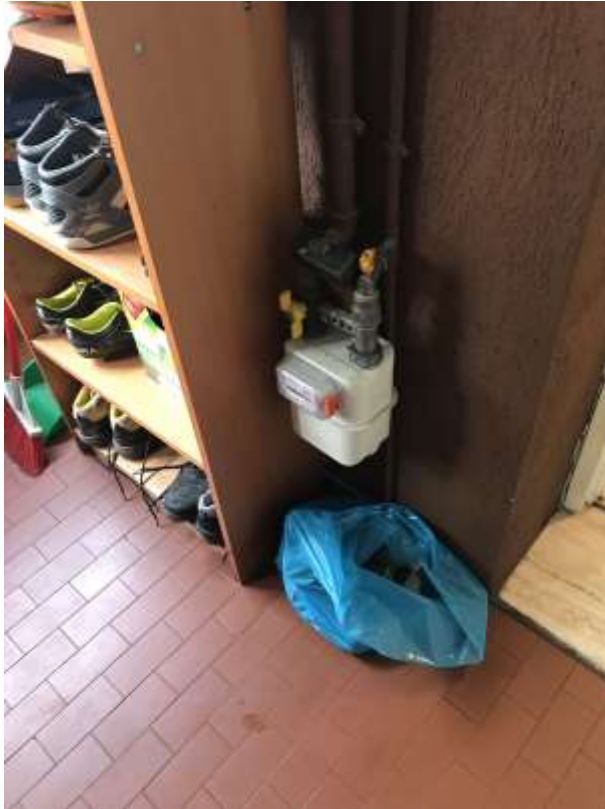
| <b>Subsistema</b> | <b>Dettaglio</b> | <b>Condizioni</b> |
|---|--|---|
| <b>Gas</b> | Il contatore è localizzato sul balcone. | funzionante |

Foto 21. Vista del contatore del gas, collocato sul balcone.

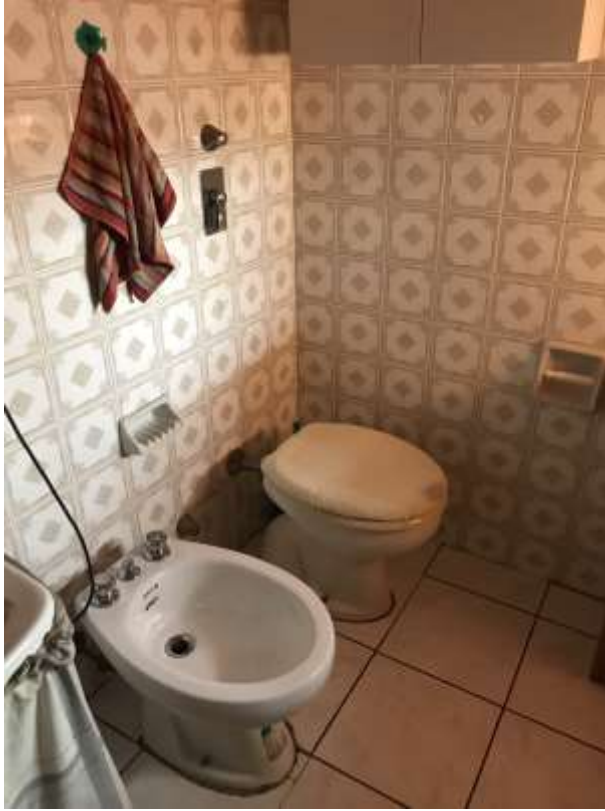
| <b>Subsistema</b> | <b>Dettaglio</b> | <b>Condizioni</b> |
|---|--|---|
| <b>Bagno</b> | Fornito di quattro apparecchi (vasca). | in buone condizioni |

Foto 29. Vista del bagno, dettaglio dei sanitari.

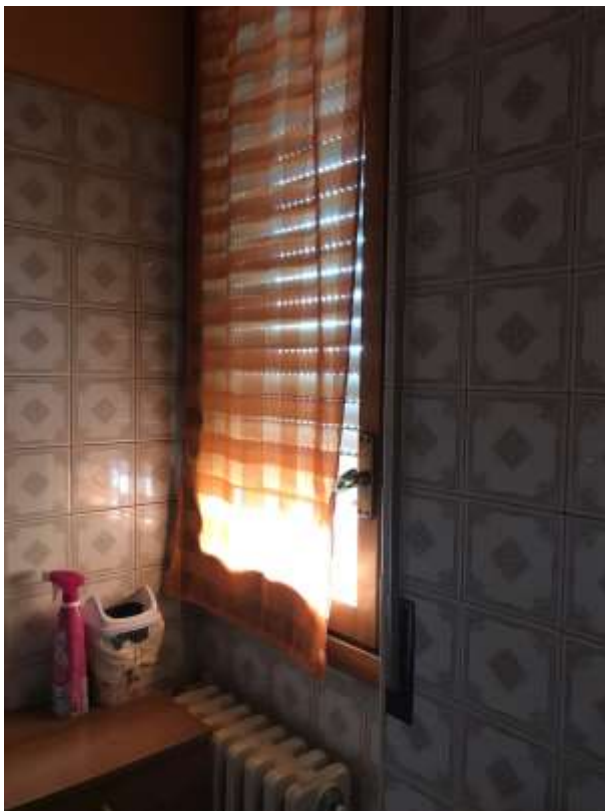
Foto 30. Vista del bagno, dettaglio della finestra.
