Tribunale di Milano
PROCEDURA DI ESECUZIONE IMMOBILIARE

RAPPORTO DI VALUTAZIONE
Lotto 001

Bene: via Benedetto Cacciatori n. 9 - Milano (Milano) - 20153

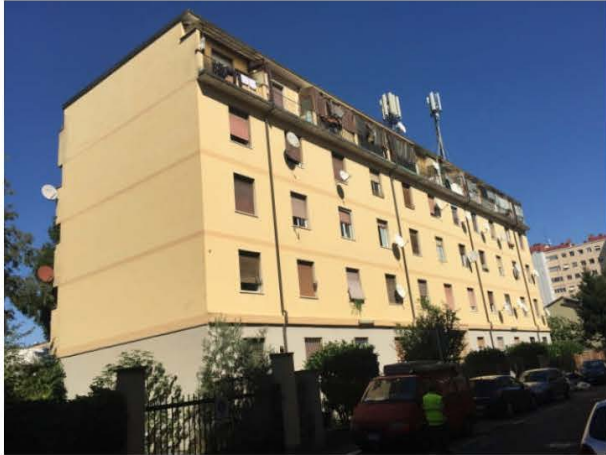
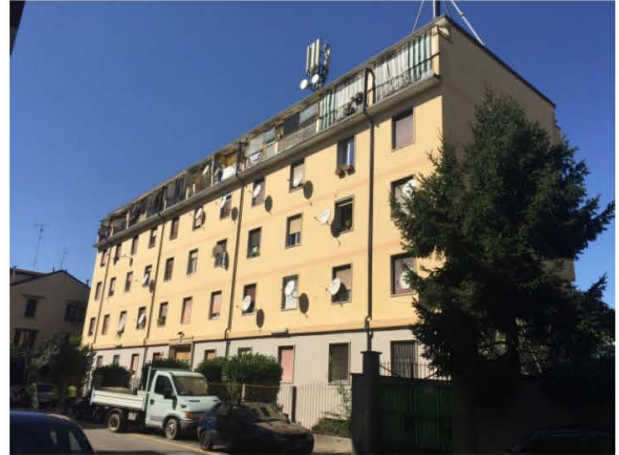
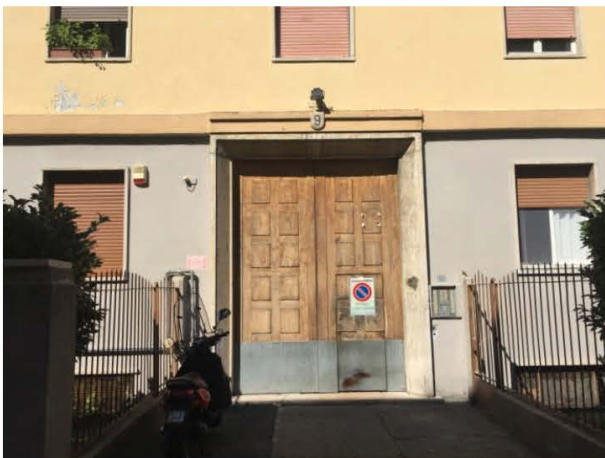
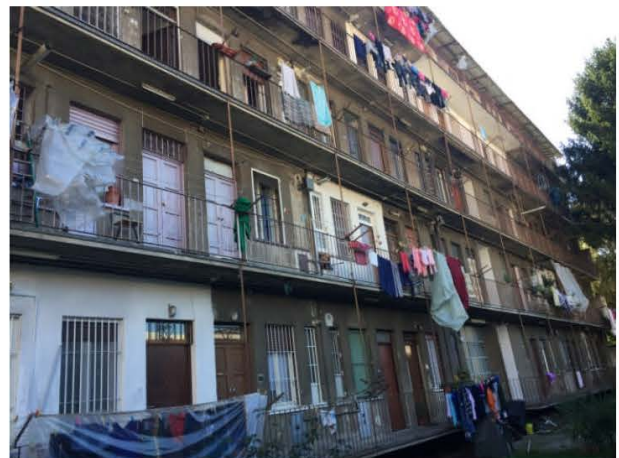
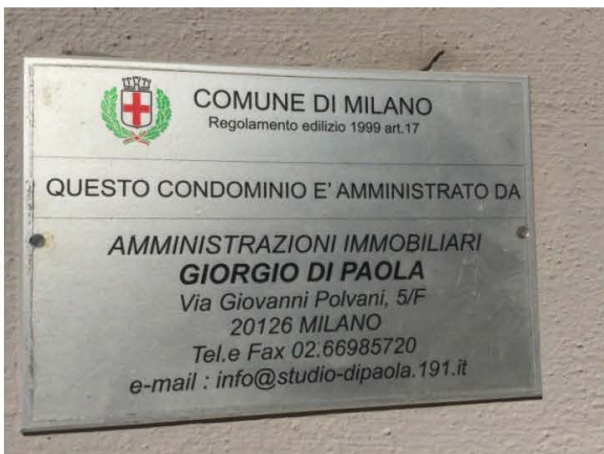
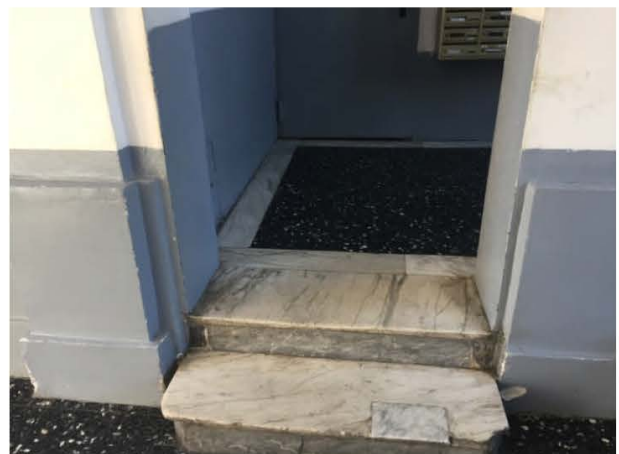
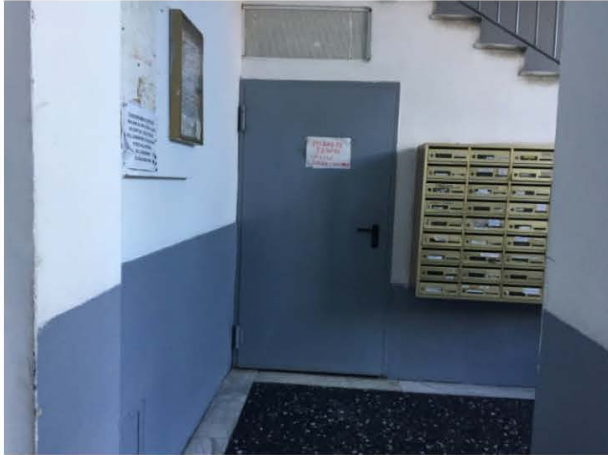
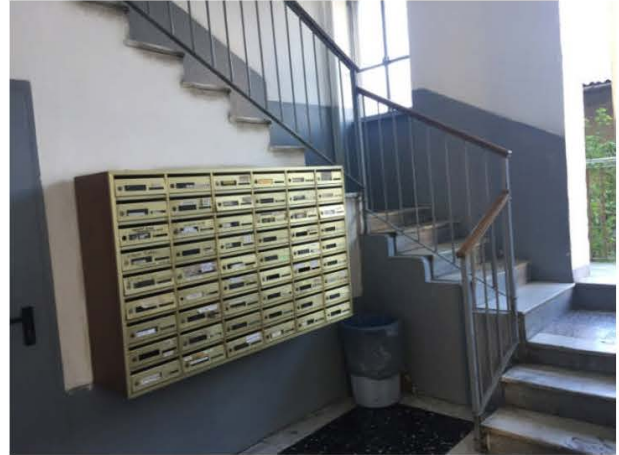
La zona è urbanizzata e dotata di servizi primari e secondari, caratterizzata dalla presenza prevalente d'insediamenti residenziali e presenza di commerciale e terziario (foto 1,2,3,4,5,6,7,8).

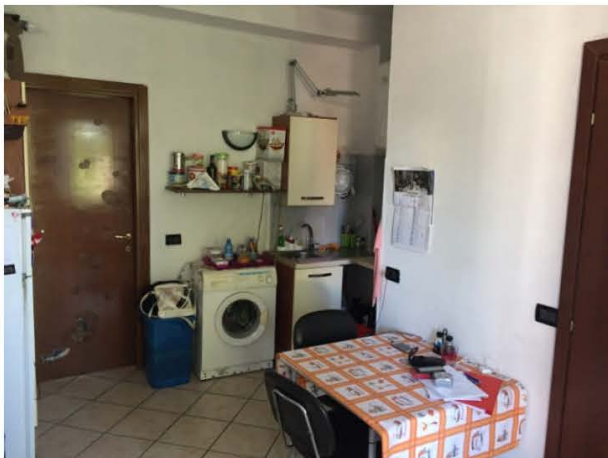
(fotografia 9)

- soggiorno/cucina da cui si accede dalla porta d'ingresso, di superficie calpestabile pari a 12,98 mq con pavimentazione in ceramica, dotato di n. 1 finestra avente dimensioni 0,70 m x h. 1,50 m (foto 9,10,11,12);
- camera, di superficie calpestabile pari a 12,78 mq con pavimentazione in ceramica, dotato di n. 1 portafinestra avente dimensioni 1,20 m x h. 1,35 m (foto 13,14,15,16);
- bagno, di superficie calpestabile pari a 2,95 mq con pavimentazione e rivestimento in ceramica, in questo locale sono presenti lavabo, wc, bidet e piatto doccia (foto 17,18);
- balcone di superficie calpestabile pari a 3,33 mq con pavimentazione in klinker (foto 19).

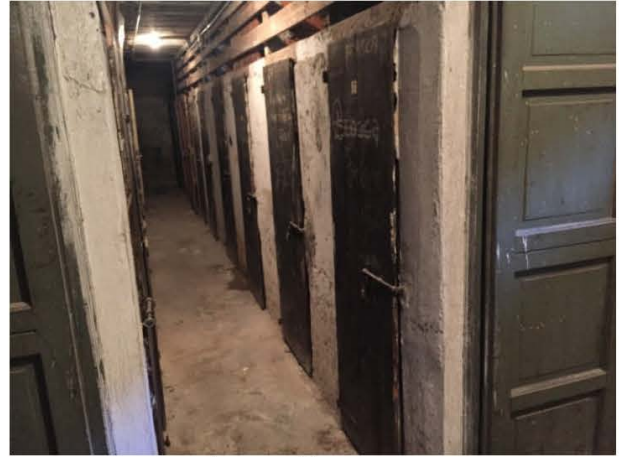
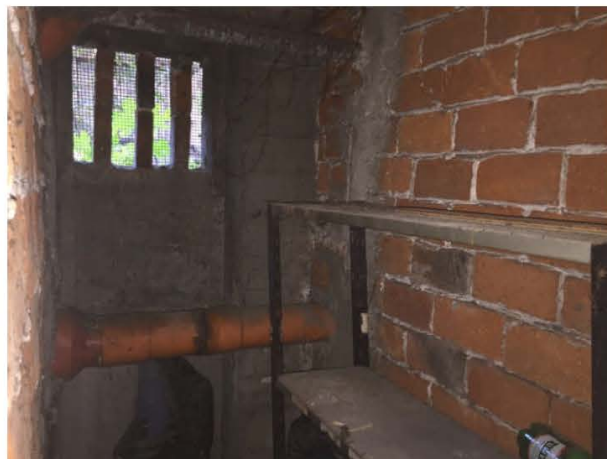
Inoltre è presente al piano S1 (interrato) un locale cantina accessibile attraverso la scala ed un corridoio comune, il locale presenta una pavimentazione di nudo cemento, con muri divisorii formati da forati di laterizio, ha altezza pari a 2,70 m, e superficie calpestabile pari a 1,76 mq (foto 20,21).

corridoio comune, il locale presenta una pavimentazione di nudo cemento, con muri divisorii formati da forati di laterizio, ha altezza pari a 2,70 m, e superficie calpestabile pari a 1,76 mq (foto 20,21).
